DIRECCIÓN DE PREVENCIÓN Y ATENCIÓN DE EMERGENCIAS

**DIAGNÓSTICO TÉCNICO No. DI - 2927**  
**COORDINACION DE EMERGENCIAS**  
**(Emergencia No. 1728)**

DIRECCIÓN:	Calle 80 C Bis Sur # 17 A - 35	ÁREA DIRECTA:	0.1 Ha		
BARRIO:	San Joaquin del Vaticano	POBLACIÓN ATENDIDA:	39		
UPZ:	68 - El Tesoro	FAMILIAS	9	ADULTOS	20
LOCALIDAD:	19 - Ciudad Bolívar	PREDIOS EVALUADOS	9	NIÑOS	19

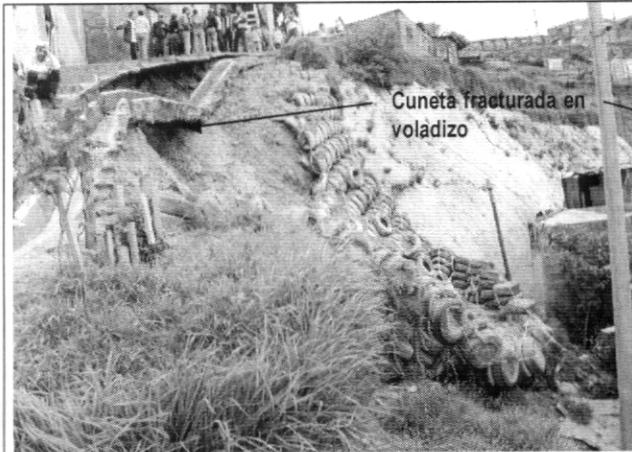
Desarrollo de un proceso de inestabilidad catalogado como una falla de tipo circular en un talud compuesto por material de relleno y arcillolitas, que se encuentra confinado con un muro en llantas, con una altura aproximada de 12 metros y una longitud de 50 metros (Véase Foto 1), pendiente media a alta, involucrando un volumen aproximado de 40 m<sup>3</sup>; las causas que desencadenaron el proceso se asocian a la saturación de los materiales con aguas provenientes de un acueducto comunitario que presentó fallas ocasionando la saturación del talud correspondiente al espaldar de la estructura en llantas. (Véase Foto 2).

Debido a las fugas de la red de acueducto comunitario se presentó el deslizamiento el cual afectó parte de las obras de mitigación del talud, principalmente el muro en llantas, la cuneta de coronación y un sendero peatonal; estos trabajos se vieron afectados por los empujes generados por la masa de material inestable (Véase Foto 2).

Foto 1. Sitio en el que se desarrolló el fenómeno de inestabilidad, se aprecian las afectaciones que presentaron las obras de mitigación que se adelantaron sobre el antiguo talud minero.

Sobre la integridad de las personas que transitan por unas escaleras peatonales ubicadas en la parte superior del talud fallado, debido a la pérdida de sus materiales de cimentación, pudiendo esta estructura fallar en cualquier momento (Véase Fotos 1 y 2).

- Incluir el sector evaluado en la base de datos de sitios críticos por fenómenos de remoción en masa para intervención por parte de la DPAAE o el Fondo de Desarrollo Local de Ciudad Bolívar a través de la realización del diseño y ejecución de las obras de mitigación de riesgos correspondiente; en el cual se incluya la revisión de la condición de estabilidad actual de las obras de mitigación existentes en el sector y diseñar e implementar en el corto plazo las medidas correctivas necesarias para garantizar la estabilidad de la estructura fallada (muro en llantas) y del sector en general.

- Aislar el tránsito peatonal por la Calle 80 C Bis a la altura de la Carrera 17 A, hasta tanto se garanticen las condiciones de estabilidad del sendero peatonal.

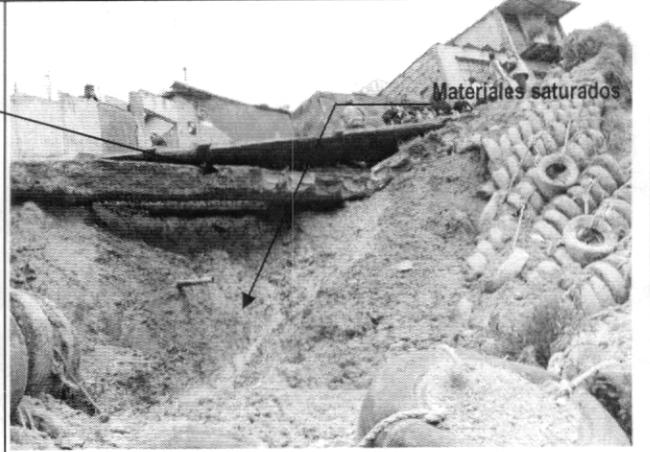
Desde el predio de la Calle 80 C Bis # 17 A – 43 Sur, se observa la zona de saturación, a su vez el material localizado debajo del andén también se encuentra saturado debido a las fugas en la red de acueducto.

Foto 2. Se aprecia el grado de saturación de los materiales, con aguas provenientes de la red del acueducto comunitario del sector.

- A la comunidad, adelantar la revisión y reparaciones necesarias en la red de acueducto comunitario para controlar el aporte continuo de agua al sector donde se presentó la falla del talud y en general para todo el sector donde se construyeron las obras de mitigación, en las cuales se evidencian filtraciones y fugas de agua al exterior de estas.

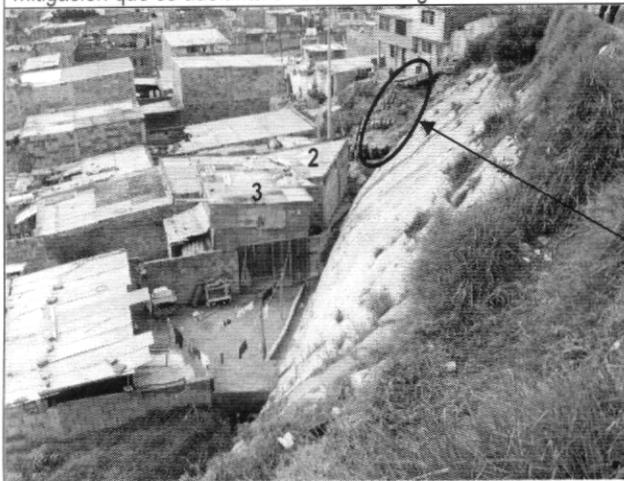
Se realizó el reconocimiento de las siguientes viviendas localizadas en la parte baja del talud (Véase Foto 3):

Ninguna de estas viviendas presentó afectaciones que comprometieran su habitabilidad y estabilidad, sin embargo un volumen de la masa de material inestable se dispuso en la parte frontal en la fachada de la vivienda de la Calle 80 C Bis # 17 A – 46 sur.

Foto 3. Viviendas localizadas en la parte baja del talud fallado

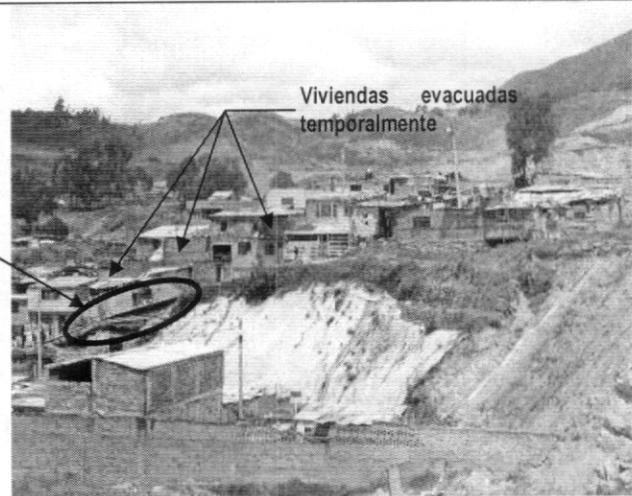
Se realizó el reconocimiento de las siguientes viviendas localizadas en la parte alta de talud (Véase Foto 4):

Se determinó que ninguna de estas viviendas presenta daños, sin embargo la ubicada en la Calle 80 C Bis # 17 A – 35 sur, presenta agrietamientos en muros y en la Calle 80 C Bis # 17 A – 43 sur, se observaron agrietamientos en el muro de cimentación en piedra pegada.

Foto 4. Viviendas localizadas en la parte alta del talud fallado.
