DIRECCIÓN DE PREVENCIÓN Y ATENCIÓN DE EMERGENCIAS

**DIAGNÓSTICO TÉCNICO No. DI - 2928**  
**COORDINACION DE EMERGENCIAS**  
**(EVENTO 58369)**

DIRECCIÓN:	Calle 1 D # 7 – 12 este. Int.11	ÁREA DIRECTA:			
BARRIO:	Santa Rosa de Lima	POBLACIÓN ATENDIDA:	11		
UPZ:	96	FAMILIAS	2	ADULTOS	5
LOCALIDAD:	3	PREDIOS EVALUADOS	2	NIÑOS	6

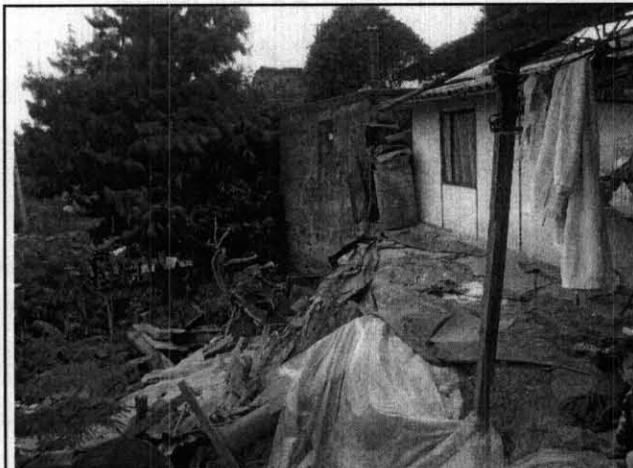
Se presentó la reactivación de un proceso de inestabilidad catalogado como un flujo de tierra en el costado sur del predio ubicado en la Calle 1D # 7-12 este interior 11, donde habita la familia de la señora Johana Guzman (Véase Foto 1), las causas que generaron el proceso de inestabilidad se encuentran asociadas a la falta de estructura de confinamiento de los materiales de relleno sobre de los cuales se encuentra cimentada la vivienda y a la saturación de estos con aguas de escorrentía. La vivienda es prefabricada con cubierta en teja de zinc y resultó afectada básicamente por pérdida de suelo de cimentación (Véase Foto 2), razón por la cual se considera que su estabilidad y habitabilidad se puede ver comprometida en el corto plazo.

**Foto 1.** Se presentó la reactivación de un proceso de inestabilidad afectando el costado sur de la vivienda ubicada en la Calle 1D # 7- 12 este interior 11.

Evacuar e incluir con prioridad técnica 1 en el Programa de Reasentamiento de familias ubicadas en zonas de alto riesgo no mitigable, el predio localizado en la Calle 1 D # 7 - 12 Este interior 11, donde habita la familia de la señora Johana Guzmán.

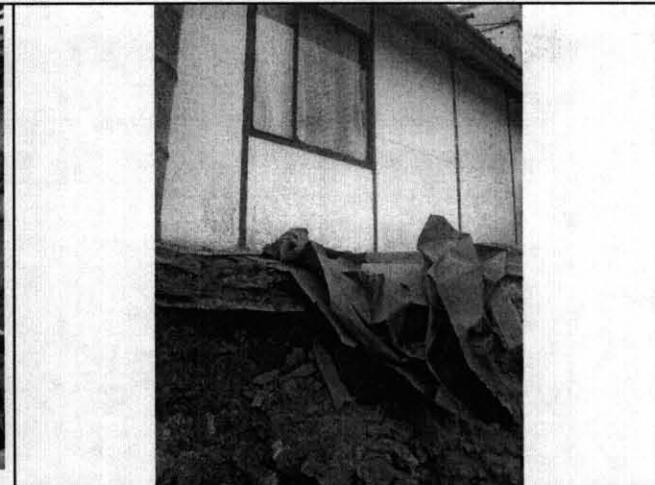
**Foto 2.** El fenómeno de inestabilidad afectó la vivienda por pérdida de suelo de cimentación.

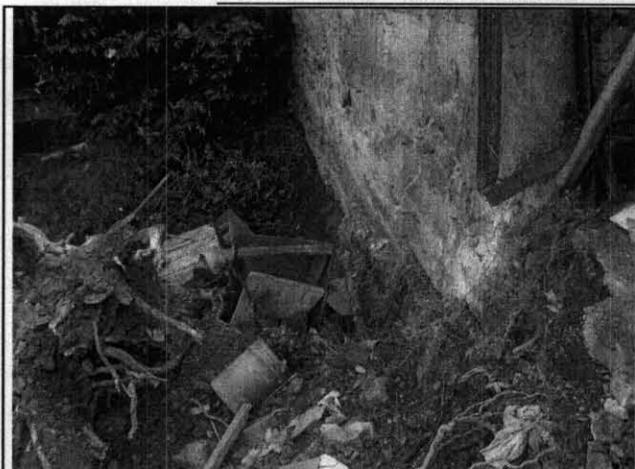
Adicionalmente se realizó el reconocimiento de la vivienda localizada en la Calle 1 D # 7 - 12 este interior 13, donde habita la familia del señor Jaime Chaparro, la cual evidencia en su parte posterior pérdida de suelo de cimentación y agrietamientos en un muro (Véase Fotos 3 y 4), que pueden llegar a afectar la estabilidad y habitabilidad de la vivienda por la posible tendencia retrogresiva que tome el proceso.

Foto 3. El fenómeno de inestabilidad afectó también la vivienda localizada en la Calle 1D # 7-12 este interior 13, por pérdida de suelo de cimentación.

Incluir con prioridad técnica 1 en el Programa de Reasentamiento de familias ubicadas en zonas de alto riesgo no mitigable, el predio localizado en la Calle 1 D # 7 - 12 Este interior 13, donde habita la familia del señor Jaime Chaparro.

Se recomienda al señor Jaime Chaparro, realizar un seguimiento permanente de las condiciones de estabilidad de la vivienda y del terreno en general, e informar a esta entidad si se presentan cambios importantes que alteren o modifiquen la estabilidad de la vivienda.

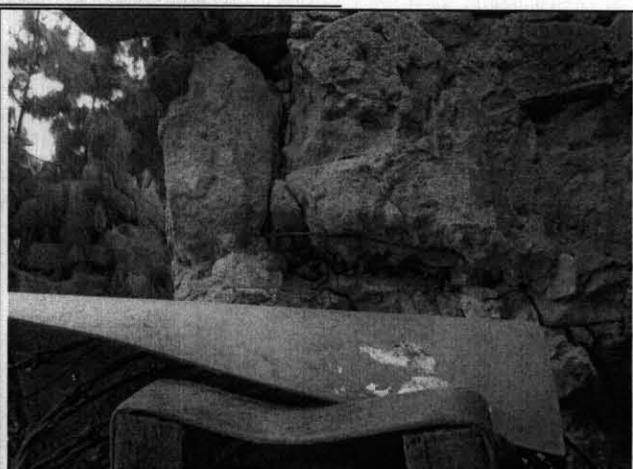
Foto 4. Adicionalmente en la vivienda de la Calle 1D # 7-12 este interior 13, se presentan agrietamientos en el muro ubicado en la parte posterior.
