DIRECCIÓN DE PREVENCIÓN Y ATENCIÓN DE EMERGENCIAS

DIAGNÓSTICO TÉCNICO No. DI - 2931
SUBDIRECCIÓN DE EMERGENCIAS
COORDINACIÓN DE ASISTENCIA TÉCNICA
EVENTO No. 59842

El día 20 de Julio de 2006, el Cuerpo Oficial de Bomberos de Bogotá reportó un evento de emergencia (al que se le asignó el № 59842) en la Calle 75A Sur con Carrera 20, barrio Tierra Linda, Localidad de Ciudad Bolívar, consistente en la reactivación de proceso de remoción en masa que causó la emergencia del 30 de Abril de 2006, descrita en los antecedentes de este diagnóstico.

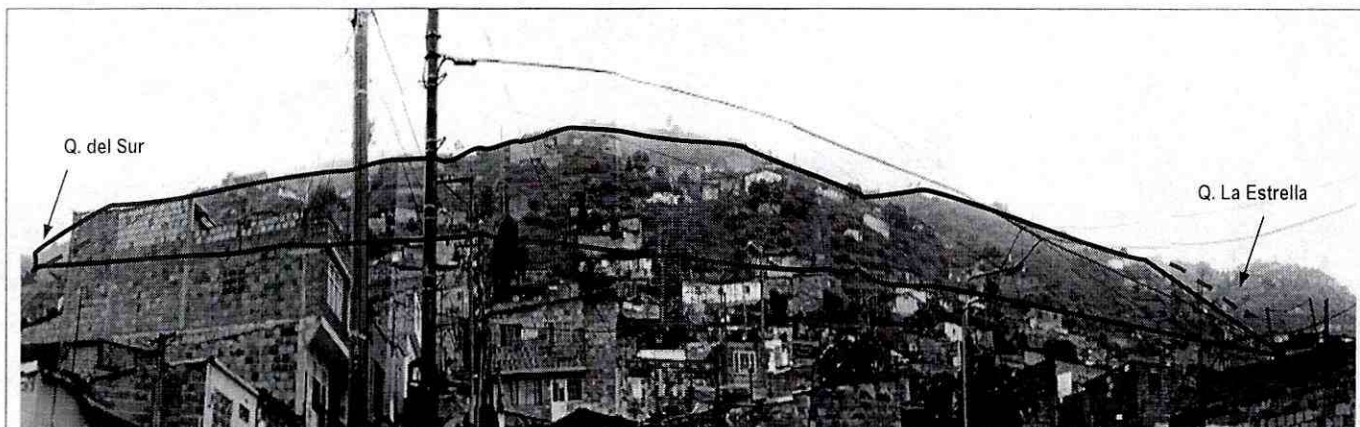
Fotografía 1. Panorámica del área recomendada para la implementación de medidas de mitigación (manejo de agua de escorrentía principalmente).

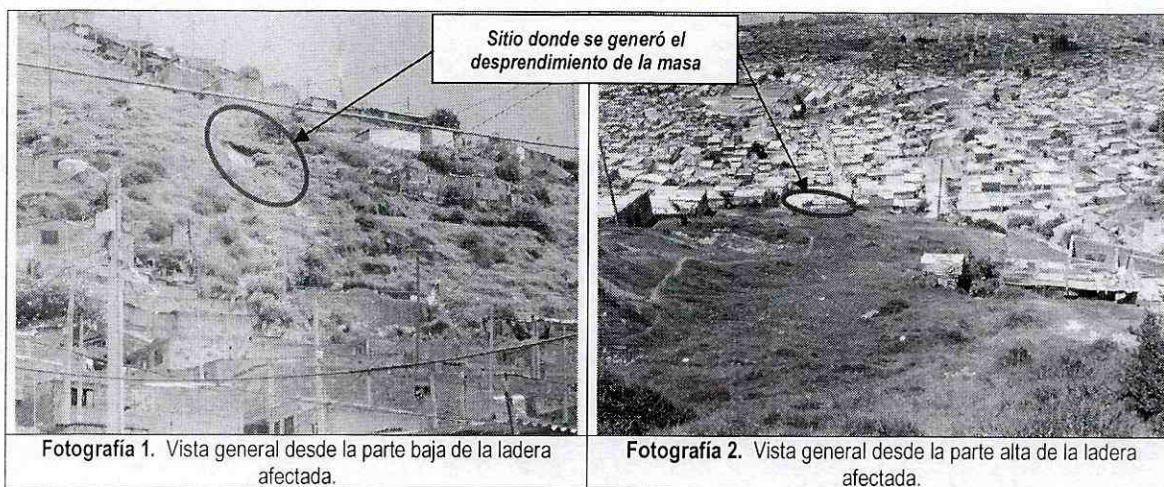
El movimiento en masa involucró un volumen de material de alrededor de 15 metros cúbicos, presentándose en una ladera de pendiente alta (mayor al 100% ó $\beta > 45^\circ$) con una cobertura vegetal en pasto kikuyo; el espesor de la capa orgánica es variable entre los 30 y 50 centímetros y se apoya en la superficie de meteorización de la roca, razón por la cual se cree que el movimiento en masa tuvo como superficie de falla el contacto de la capa de materia orgánica con la superficie de meteorización de la roca, de tipo arcillolítico.

Se ha establecido como factor detonante el vertimiento excesivo de agua que se produjo desde la cámara de válvulas de la red matriz de alimentación que viene desde el tanque de Los Alpes; la cámara mencionada se ubica en la parte alta de la ladera a unos cien metros del sitio donde se produjo el deslave. El vertimiento de agua, según informó la comunidad, se produjo por el hurto de algunos accesorios de las válvulas y por la falta de diligencia en la suspensión del agua desde el tanque de Los Alpes.

- A la Empresa de Acueducto y Alcantarillado de Bogotá (EAAB), desde su competencia, corregir la conexión de la tubería que descarga excesos de la cámara de válvulas ubicada en la parte alta de la ladera, de tal manera que los mismos tengan un flujo controlado hasta una red de alcantarillado o a través de estructuras adecuadas, impidiendo que se infiltren y saturen la ladera, generando deslaves en la misma.

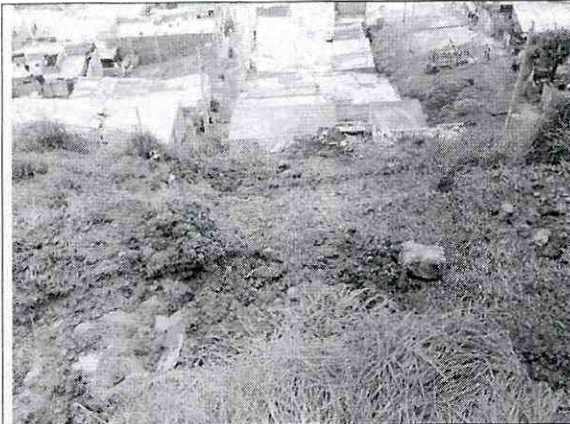
Fotografía 3. Se aprecian algunas de las viviendas que se recomienda permanezcan evacuadas hasta que se implementen las obras. (Tomada desde la corona del deslave)

- Mantener vigentes las recomendaciones del Diagnóstico Técnico N° DI-2726 en cuanto a las evacuaciones temporales de tipo preventivo en las viviendas que se relacionan en la siguiente Tabla, hasta tanto se implementen las obras y las acciones que garanticen la estabilidad de la ladera y la habitabilidad de las viviendas del sector:

- De igual forma, se recomienda evacuar temporalmente y de manera preventiva la viviendas que se relacionan en la siguiente Tabla, hasta tanto se implementen las obras y las acciones que garanticen la estabilidad de la ladera y la habitabilidad de las viviendas del sector:

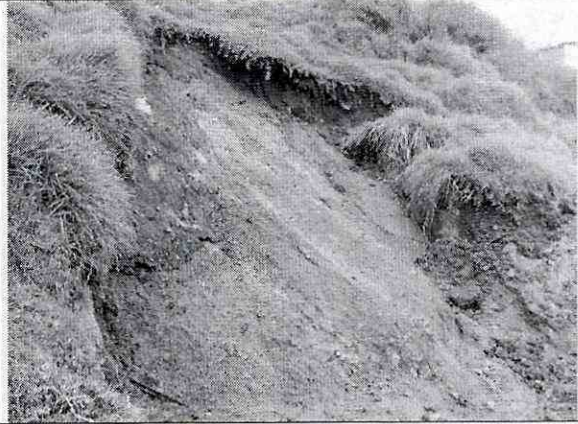
Fotografía 4. Corona del deslave donde se aprecia el espesor de la capa de materia orgánica y la superficie de falla.

- A la Alcaldía Local de Ciudad Bolívar se le recomienda retirar el material removido y que se encuentra suelto sobre la ladera, en la parte baja de la corona del deslave, a fin de evitar que siga fluyendo ladera abajo poniendo en riesgo las viviendas del sector.
