DIRECCIÓN DE PREVENCIÓN Y ATENCIÓN DE EMERGENCIAS

DIAGNÓSTICO TÉCNICO No. DI - 2933
SUBDIRECCIÓN DE EMERGENCIAS
(Radicado FOPAE 1- 06447)

El presente diagnóstico corresponde a la visita técnica realizada por personal de la Dirección de Prevención y Atención de Emergencias - DPAE, el día 23 de Julio de 2006, a cuatro viviendas localizadas en las direcciones Calle 70G Sur No. 22-38 (Dirección Antigua) ó Carrera 22 No. 72 A - 22 Sur (Dirección nueva), Barrio Brisas del Volador, de la Localidad de Ciudad Bolívar.

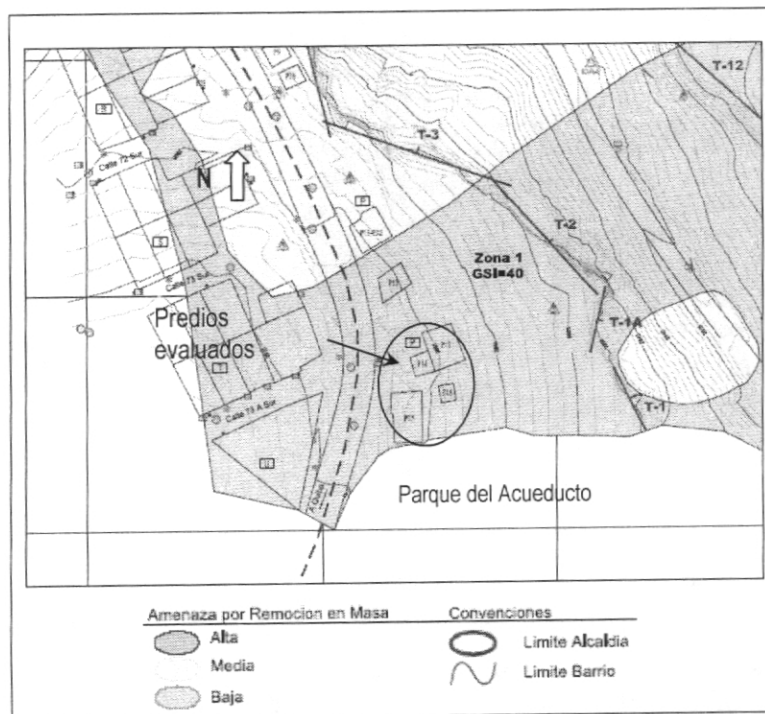
De acuerdo con el Plano Normativo N° 3 (Zonificación de Amenaza por Remoción en Masa) del Decreto 190 de 2004 (compilación del POT), el predio localizado en la Calle 70G Sur No. 22-38, del Barrio Brisas del Volador, de la Localidad de Ciudad Bolívar, presenta amenaza media por procesos de remoción en masa (Figura 1).

En la zonificación de riesgo realizada en el estudio de Georiesgos, 2005, los predios incluidos en el presente diagnóstico se encuentran catalogados en amenaza baja por procesos de remoción en masa (ver figura 1) y en riesgo medio. Cabe aclarar que actualmente está pendiente la actualización de este estudio.

Figura 1. Zonificación de Amenaza por Procesos de Remoción en Masa (Tomado de Estudio de GEORIESGOS, 2005)

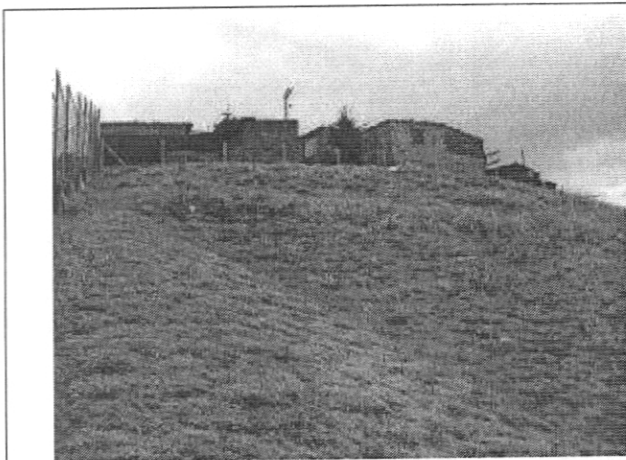
La ladera correspondiente al presente diagnóstico se compone por dos tramos de pendiente, una pendiente cercana a los 45° en la parte baja, en una altura de 50.0 m aproximadamente, y ladera arriba la pendiente es cercana a los 20°, hasta la vía a Los Alpes, en una altura cercana a los 20.0 m (fotografía 1). El proceso de remoción en masa presente en el sector de la referencia corresponde a desprendimientos de material rocoso muy meteorizado, con alturas de escarpe de deslizamiento superior a 0.70 m, en una longitud de unos 10.0 m; el volumen de material involucrado en el deslizamiento es cercano a los 30.0 m³. Este proceso se produjo hacia la parte de alta pendiente en la pata del talud (ver fotografía 2), a una distancia próxima a los 15.0 m entre el escarpe del deslizamiento y la corona del talud donde se encuentran las viviendas evaluadas; el deslizamiento afectó el muro en piedra pegada de altura cercana a los 4.0 m, destruyendo la zanja de coronación en concreto (ver fotografía 3).

Fotografía 1 Ladera correspondiente al presente diagnóstico, talud empadizado con cespedón. A la derecha de la foto se encuentra el Parque Brisas del Volador, arriba se ubican las viviendas evaluadas.

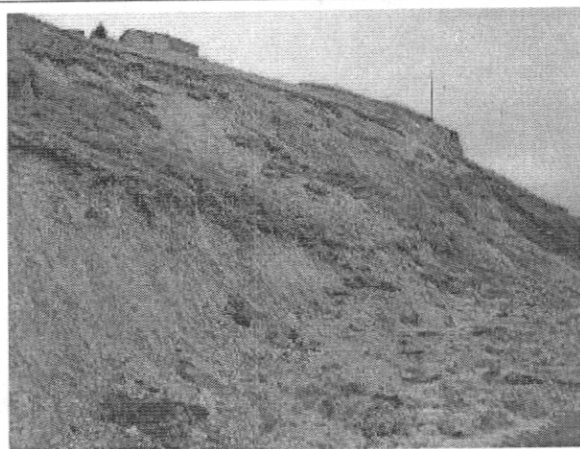
Fotografía 2 Deslizamiento traslacional en roca meteorizada. Hacia la corona del deslizamiento se aprecian algunos escarpes sucesivos que evidencian el carácter retrogresivo del movimiento.

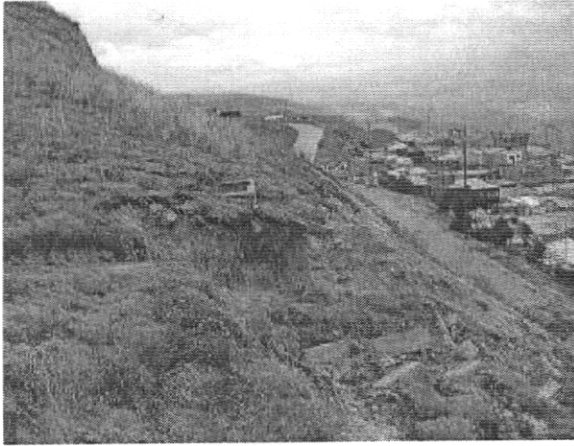
Fotografía 3. Derrumbe de la cuneta y de la caja de paso.

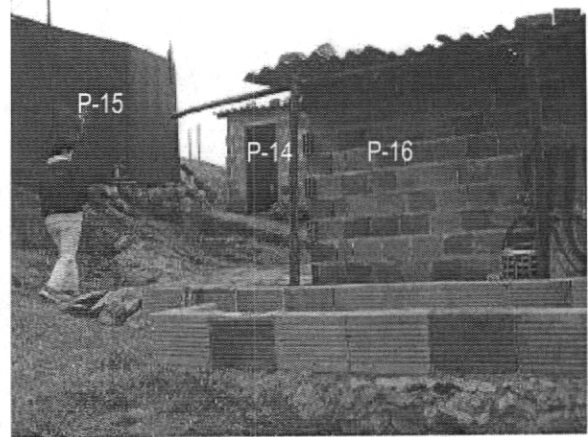
En el momento de la visita, solo se encontraba la Sra. María del Pilar Moreno, por lo que únicamente se observó internamente el predio donde ella habita y los otros predios se observaron externamente. La vivienda donde habita la Sra. Pilar está afectada por agrietamientos y hundimientos en el piso ocasionados por las deficiencias constructivas en cuanto a la carencia de cimentación y la falta de confinamiento del relleno sobre el cual se apoya. Los agrietamientos son de magnitud cercana a los 20.0 cm, pero se han resanado con cemento, y no se les aporta agua en su interior (ver fotografías 4 y 5).

Fotografía 4. Obsérvese el apoyo de la vivienda en material de recuperación, al frente del predio donde habita el Sr. Jaime Moreno(P-16).

Por lo anterior se considera que se encuentra comprometida en el corto plazo la estabilidad y habitabilidad de los predios evaluados en el presente diagnóstico, y se recomienda la evacuación preventiva las viviendas donde habitan las familias encabezadas por la Sra. María del Pilar Moreno, Blanca Cecilia Moreno, Jaime Moreno y Lucía Moreno.

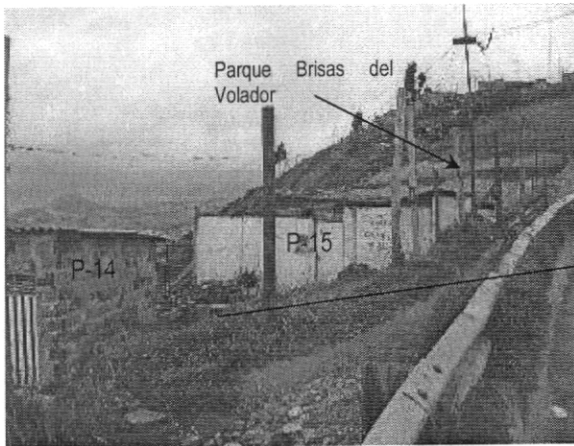
Fotografía 5. Vivienda construida en material de recuperación donde habita la Sra. María del Pilar Moreno (P-15) y predio en mampostería simple donde habita la Sra. Blanca Moreno (P-14). Al fondo el parque Brisas del Volador.

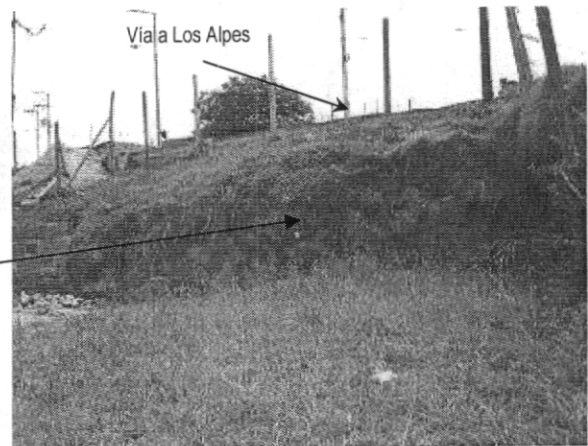
Fotografía 6. Talud localizado hacia el costado occidental del predio 14 de la Manzana P. Obsérvese el desnivel entre la vía a Los Alpes con el nivel de cimentación de los predios; el escarpe posiblemente corresponde a un antiguo deslizamiento.
