DIRECCIÓN DE PREVENCIÓN Y ATENCIÓN DE EMERGENCIAS

DIAGNÓSTICO TÉCNICO No. DI - 2935
SUBDIRECCION DE EMERGENCIAS
EVENTO No. 60776

DIRECCIÓN:	Transversal 5 F # 44 a 56 sur	ÁREA DIRECTA:	50 m ²				
BARRIO:	Mirador del Sur	POBLACIÓN ATENDIDA:	6				
UPZ:	54 Marruecos	FAMILIAS	1	ADULTOS	2	NIÑOS	4
LOCALIDAD:	18-RAFAEL URIBE URIBE	PREDIOS EVALUADOS	1

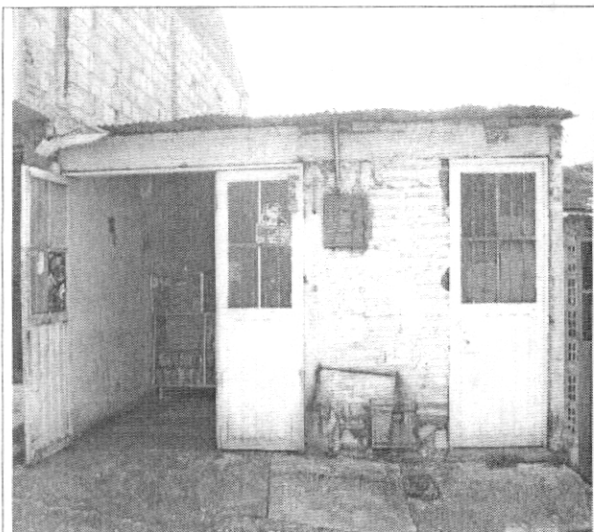
La vivienda de la señora Ruth María Cepeda localizada en el Barrio Mirador Sur en la Transversal 5 F # 44.A 56 Sur, corresponde a una estructura de una planta construida en mampostería, piso en concreto, confinada con columnas en concreto sin viga de amarre y cubierta en zinc sobre un entramado de madera (foto 1 y 2)

Foto 1. Fachada de la vivienda Trans 5 F # 44 A 56 Sur

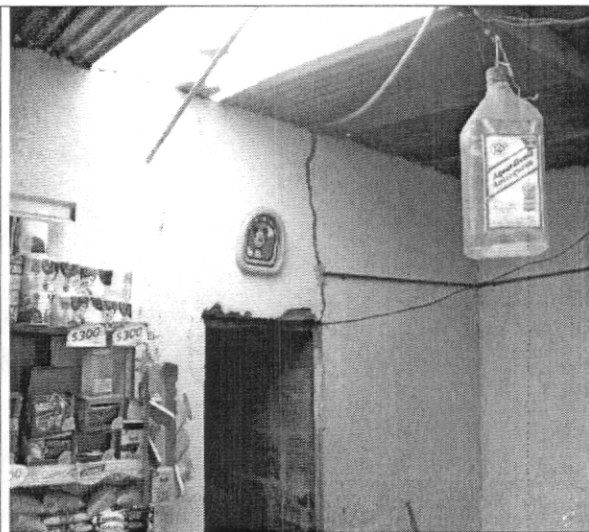
Foto 2. Muros interiores en su mayoría presentan grietas y/o fisuras.

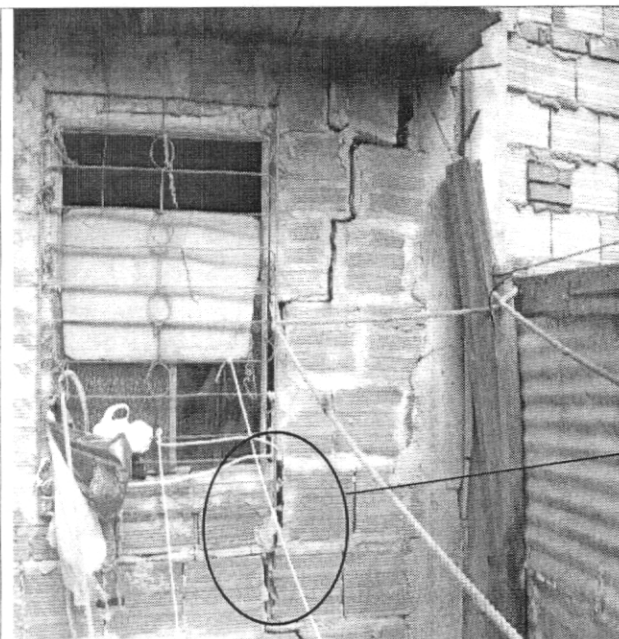
Debido a las lluvias registradas los días anteriores, se deterioraron y/o degradaron las condiciones de estabilidad de la ladera generando pequeños deslizamientos y flujos de tierra con avance retrogresivo, produciendo el desconfinamiento del piso de cimentación de la parte posterior de la vivienda y asentamientos diferenciales en la misma, motivo por el cual aparecen grietas diagonales en los muros de aproximadamente 4 cms. de abertura, los vidrios de las ventanas reventados y el rompimiento de la placa de piso. (Foto 3 y 4). Estos daños que presenta la vivienda comprometen la habitabilidad de la misma en el corto plazo.

Foto 3. Parte posterior de la vivienda. Detalle de grieta en el muro en la parte superior, y rompimiento de vidrio debido al asentamiento

- Evacuar y cambiar de prioridad técnica tres (3) a prioridad técnica uno (1), en el programa de reasentamiento de familias localizadas en Zona de Alto Riesgo No Mitigable, al predio con nomenclatura Transversal 5F # 44 A 56 Sur, donde habita la señora RUTH MARIA CEPEDA y su familia, por tener comprometida la habitabilidad en el corto plazo.
- Una vez evacuada, se recomienda oficiar a la Caja de Vivienda Popular CVP, para que agilice el trámite respectivo de desmonte de la vivienda de la señora Ruth Maria Cepeda ubicada en la Transversal 5F # 44 A 56 Sur.

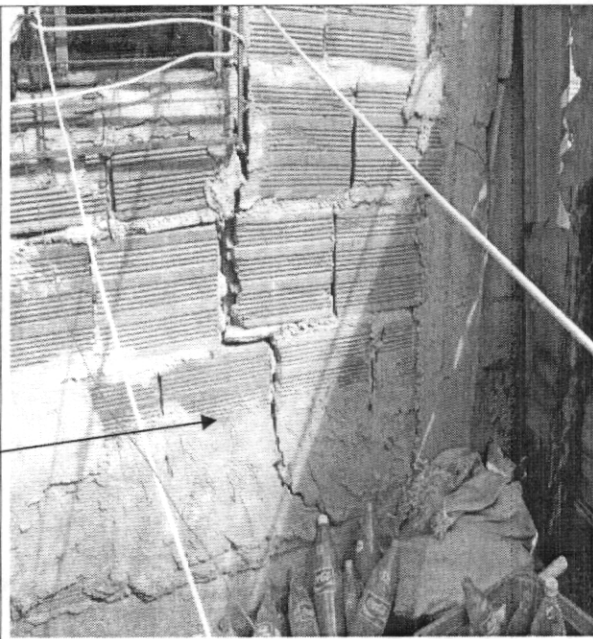
Foto 4. Parte posterior de la vivienda. Detalle de grieta del muro en su parte inferior,

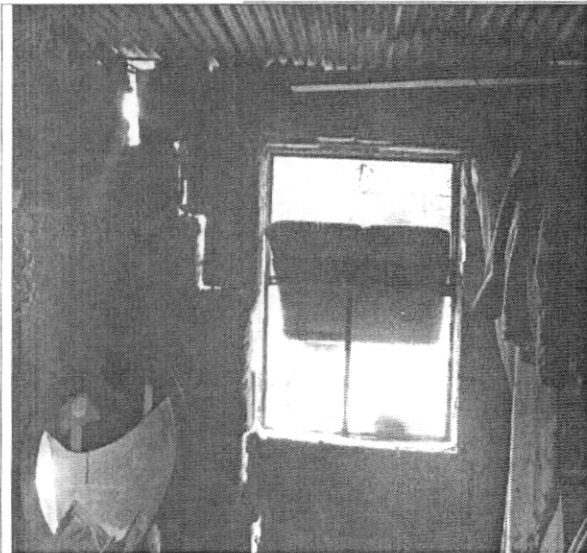
Foto 5. Detalle interior de grietas parte posterior, grietas aproximadamente de 5 a 9 cms. de abertura

#	NOMBRE (Cabeza Hogar)	DIRECCIÓN	TELÉFONO	P	A	N	DAÑOS EN VIVIENDA
1	RUTH MARIA CEPEDA	TRANS 5F # 44 A 56	5683501	6	2	4	Grietas en muros y rotura de la placa de piso debido a los asentamientos diferenciales.

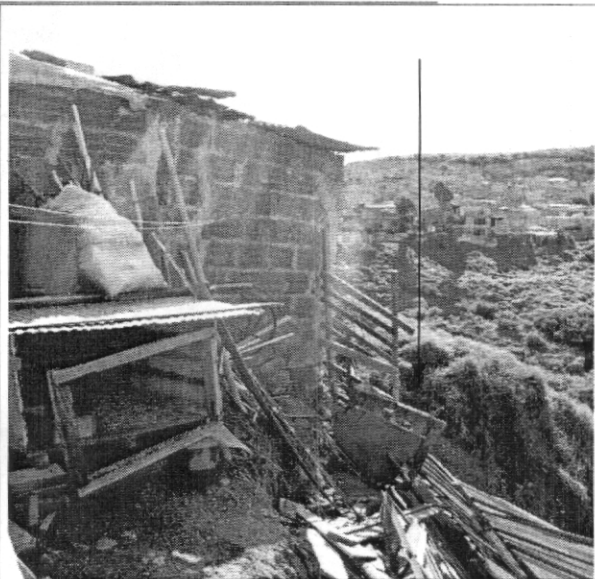
El sector evaluado geológicamente se encuentra localizado sobre la Formación Regadera, y geomorfológicamente corresponde a terrenos ondulados, donde se observa una ladera de pendiente media a alta (Mayor de 35°) y en su parte superior se localiza el predio referenciado con nomenclatura Transversal 5 F # 44 A 56 Sur donde habita la Señora Ruth María Cepeda.

Foto 6. Detalle de la pendiente de la ladera mayor a 35° en la parte posterior de la vivienda

El avance retrogresivo del proceso en la ladera podría aumentar en el corto plazo, afectando estabilidad y habitabilidad de la vivienda anteriormente relacionada, por lo cual es probable que se presente el colapso de la misma.
