DIRECCIÓN DE PREVENCIÓN Y ATENCIÓN DE EMERGENCIAS

**DIAGNÓSTICO TÉCNICO No. DI - 2946**  
**COORDINACION DE EMERGENCIAS**  
**(ADENDO DIAGNÓSTICO TÉCNICO No. DI - 2754**  
**EMERGENCIA No. 1671)**

DIRECCIÓN:	Manzana 18 – Lote 39	ÁREA DIRECTA:	1000 m <sup>2</sup>		
BARRIO:	Caracoli	POBLACIÓN ATENDIDA:	9		
UPZ:	69 – Ismael Perdomo	FAMILIAS	2	ADULTOS	4
LOCALIDAD:	19 – Ciudad Bolívar	PREDIOS EVALUADOS	1	NINOS	5

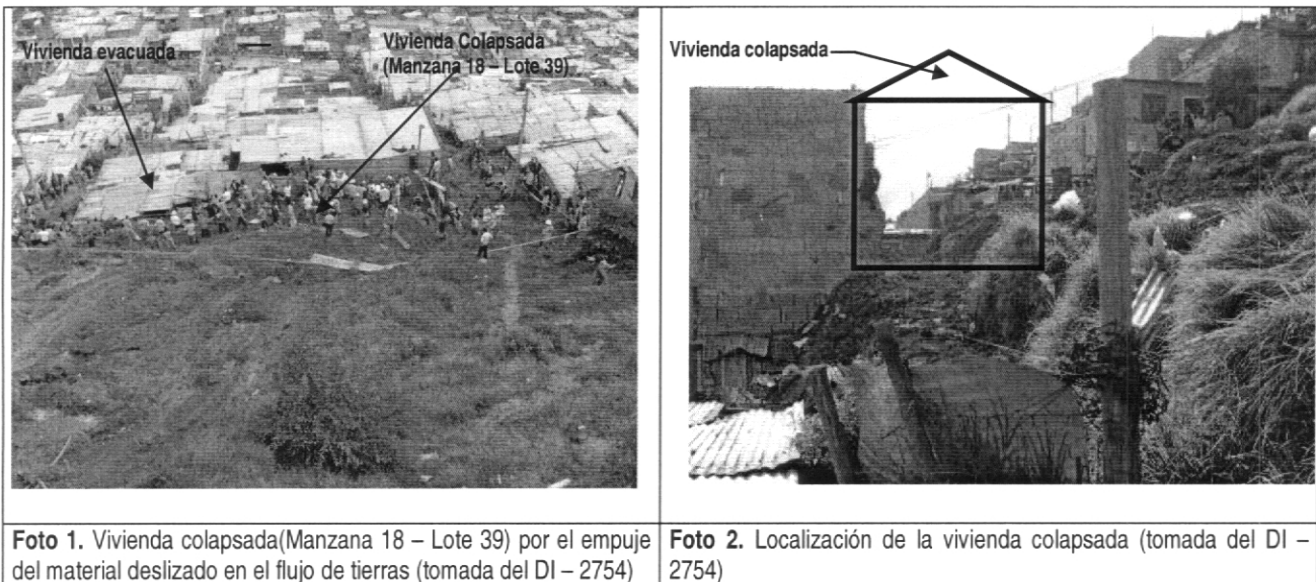
Se definió dentro de la afectación que el flujo de tierra se depositó en la vivienda la Manzana 18, Lote 39, ubicada en la Calle 85 con 47 B (no se encontró la placa, debido a que el predio colapsó totalmente), donde habitaba el señor José Fuentes Rincón y su familia, afectándola y produciendo el colapso del muro exterior, causando la muerte a cuatro personas que se encontraban en ese momento al interior de la vivienda entre ellos el señor José Fuentes Rincón (2 adultos y 2 menores).

Foto 1. Vivienda colapsada(Manzana 18 – Lote 39) por el empuje del material deslizado en el flujo de tierras (tomada del DI – 2754)

Foto 2. Localización de la vivienda colapsada (tomada del DI – 2754)

- Evacuar e incluir con prioridad técnica 1 en el Programa de Reasentamiento de Familias Localizadas en Zonas de Alto Riesgo No Mitigables, el predio ubicado en la manzana 18, lote 39 donde habitaba la familia del señor José Fuentes Rincón.
- Evacuar e incluir con prioridad técnica 1 el predio ubicado en la manzana 79, lote 15, con nomenclatura Carrera 75 A sur No. 77 – 40 donde habitaba la familia del señor Eduardo González Montoya, el cual fue definido en alto riesgo no mitigable según el Concepto Técnico No. CT – 4426 del 8 de junio de 2006.
