DIRECCIÓN DE PREVENCIÓN Y ATENCIÓN DE EMERGENCIAS

DIAGNÓSTICO TÉCNICO No. DI - 2948
SUBDIRECCIÓN DE EMERGENCIAS
(RADICADO FOPAE 1-04205)

El presente diagnóstico corresponde a la visita técnica realizada por personal de la Dirección de Prevención y Atención de Emergencias – DPAE, el día 26 de Mayo de 2006 220 F No 69 Q – 06 Sur en el barrio Juan José Rondón de la Localidad Ciudad Bolívar.

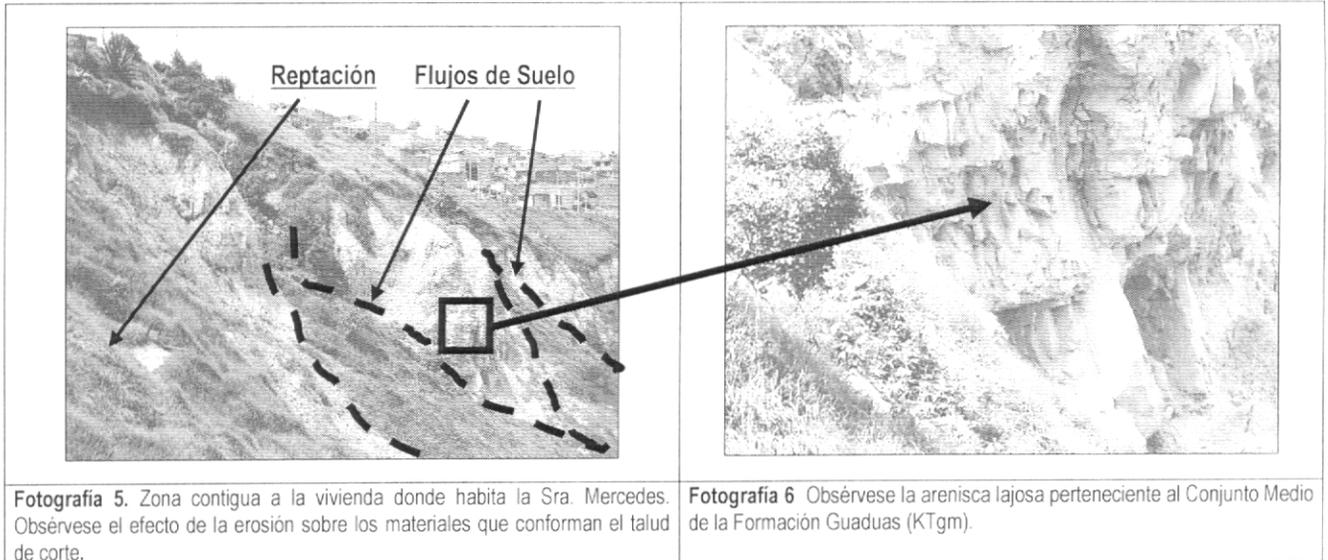
Entre las causas que generaron los procesos anteriormente descritos, se encuentra la saturación de los materiales sueltos (rellenos) y del suelo residual, producto de las lluvias presentadas en la zona, falta de obras de drenaje que permitan evacuar las aguas de escorrentía y proceso de erosión del talud (véanse las Fotografias 5 y 6).

Fotografía 5. Zona contigua a la vivienda donde habita la Sra. Mercedes. Obsérvese el efecto de la erosión sobre los materiales que conforman el talud de corte.

Fotografía 6 Obsérvese la arenisca lajosa perteneciente al Conjunto Medio de la Formación Guaduas (KTgm).
