DIRECCIÓN DE PREVENCIÓN Y ATENCIÓN DE EMERGENCIAS

DIAGNÓSTICO TÉCNICO No. DI- 2954
COORDINACIÓN DE EMERGENCIAS

Evento No. 58406
EMERGENCIA No. 1731

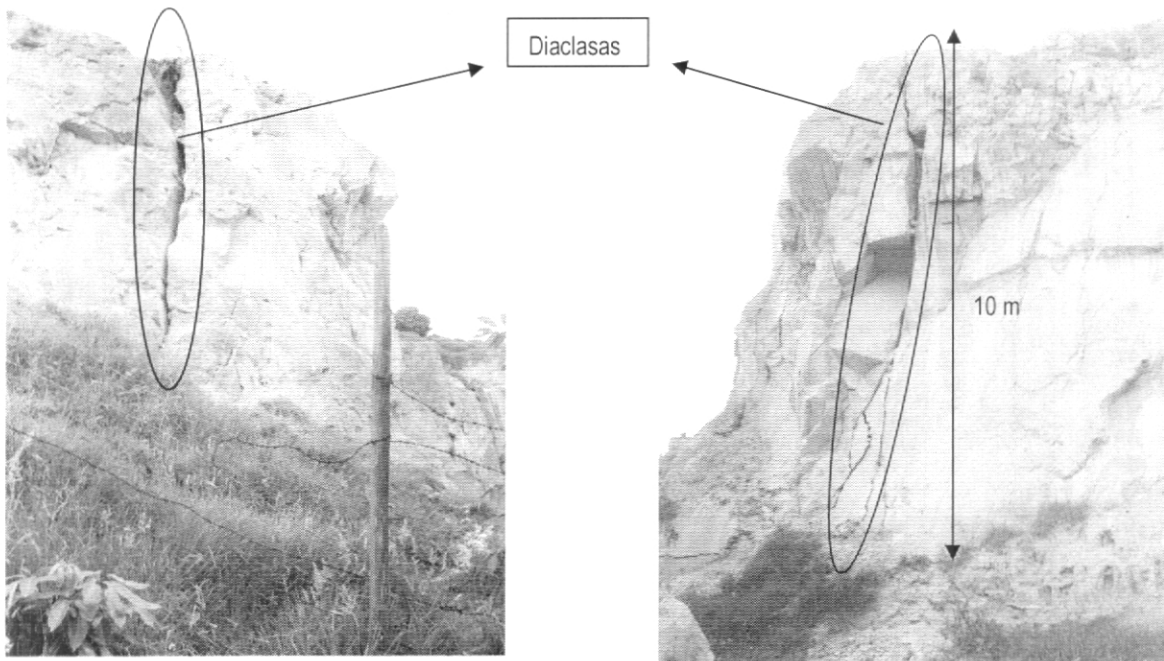
En el sector se observó un bloque de arenisca potencialmente inestable de la Formación Regadera con un volumen aproximado de 200 m³ en un talud vertical cercano a los 12 m de altura. El bloque presenta dos diaclasas con una abertura mayor a 15 cm, formando una cuña con alta posibilidad cinemática de caída o volteo (Ver Fotografías 1 y 2). El movimiento posiblemente se originó debido al intenso grado de fracturamiento del macizo rocoso, el cual presenta patrones de diaclasamiento con posibilidad cinemática de caída, coadyuvado por la infiltración de aguas que pueden generar presiones sobre las paredes de las diaclasas.

De continuar el avance del movimiento, es posible que se presente el colapso del bloque, afectando las viviendas aledañas localizadas en la parte baja.

Fotografía 1 Obsérvese la dimensión del bloque y una de las diaclasas que conforman la cuña inestable

Fotografía 1 Obsérvese la segunda de las diaclasas que conforman la cuña inestable

La caída del bloque, podría generar daños severos sobre las personas que transitan por el sector, tanto en la parte alta como en la parte baja del talud; además de las viviendas aledañas ubicadas en la parte baja.

- Mantener evacuadas las familias que viven en las viviendas aledañas al sector, relacionadas en el numeral 6, hasta tanto se realice el retiro de los bloques inestables y se realice una inspección del escarpe después de retirar los mismos.

- Fijar una barrera de protección conformando un escudo para amortiguar el impacto de los bloques de roca con alta posibilidad de colapso.
- Retirar de manera inmediata el bloque inestable del macizo rocoso, teniendo todas las precauciones de seguridad para evitar daños sobre el personal que desarrollará las labores y sobre las viviendas aledañas. Acción que será adelantada por la DPAE.
