DIRECCIÓN DE PREVENCIÓN Y ATENCIÓN DE EMERGENCIAS

DIAGNÓSTICO TÉCNICO No. DI- 2969
SUBDIRECCIÓN DE EMERGENCIAS
EVENTO No. 57444

El presente diagnóstico corresponde a la visita técnica realizada por personal de la Dirección de Prevención y Atención de Emergencias – DPAE, el día 16 de Junio de 2006, a la Calle 9B No. 5-15 Este, ubicada en el barrio Turbay Ayala Centro Oriente de la localidad de Santa Fe.

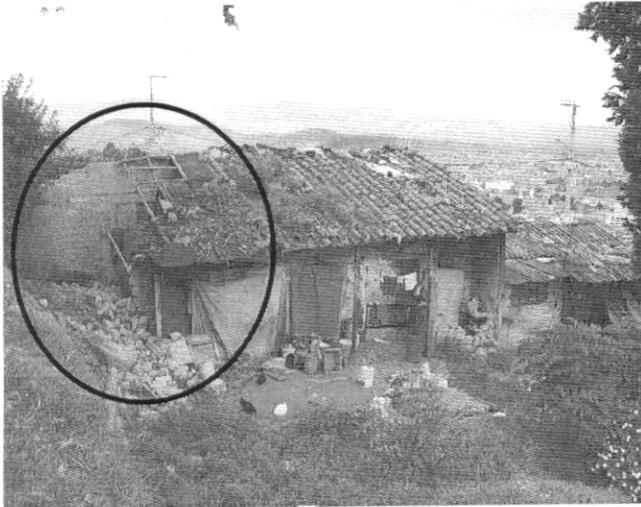
Una de las viviendas es de un piso, construida en adobe donde se aprecia el deterioro de la estructura, el colapso de algunos muros y de parte de la cubierta (ver fotografía 1), habitado por la Sra. Rosario Ortega y familia, quienes no son

Fotografía 1. Aspecto de la vivienda donde habita la Sra. Rosario Ortega, nótese el colapso de algunos muros y de parte de la cubierta.

#	NOMBRE(Cabeza Hogar)	DIRECCIÓN	P	A	N	DAÑOS EN VIVIENDA
1	Rosario Ortega	Calle 9B No. 5-15 Este (Nueva) Calle 10 No. 7-95 Este (Antigua)	6	3	3	Colapso de algunos muros y de parte de la cubierta.

- Evacuar el predio con nomenclatura Calle 9B No. 5-15 Este (nueva) conformado por dos viviendas, donde habita la Sra. Rosario Ortega y los otros dos adultos mayores, por tener comprometida su habitabilidad en el corto plazo, debido al deterioro estructural, puesto que la DPAE no cuenta con programas ni recursos para el mejoramiento y/o reforzamiento de vivienda; además no tiene dentro de su competencia realizar intervenciones en predios privados.

- A la Alcaldía Local de Santa Fe, iniciar un proceso de Amenaza Ruina para las viviendas localizadas en el predio con nomenclatura Calle 10 No. 7-95 Este (antigua) Calle 9B No. 5-15 Este (nueva), en el Barrio Turbay Ayala Centro Oriente.

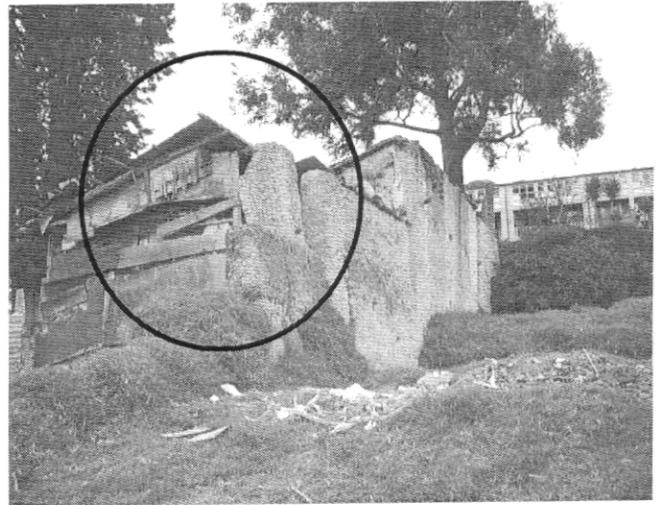
propietarios ni arrendatarios; y otra, de un piso construida en madera y adobe donde se aprecia la pérdida de verticalidad del muro posterior de adobe por el deterioro de la estructura (Ver fotografía 2), habitado por dos adultos mayores (no encontrados durante la visita), según lo informado por la Sra. Rosa Peña. Las dos viviendas tienen comprometida su habitabilidad en el corto plazo por la amenaza de colapso de los muros de adobe y de parte de la cubierta.

Fotografía 2. Aspecto posterior de la vivienda de madera donde se aprecia la pérdida de verticalidad de un muro de adobe.
