DIRECCIÓN DE PREVENCIÓN Y ATENCIÓN DE EMERGENCIAS

**DIAGNÓSTICO TÉCNICO No. DI - 2980**  
**SUBDIRECCIÓN DE EMERGENCIAS**  
**COORDINACIÓN DE ASISTENCIA TÉCNICA**

DIRECCIÓN:	Calle 11 No. 5-29, 5-39, 5-49	ÁREA DIRECTA:	1200 m <sup>2</sup>				
BARRIO:	La Candelaria	POBLACIÓN ATENDIDA:	50				
UPZ:	94 La Candelaria	FAMILIAS	50	ADULTOS	50	NIÑOS	0
LOCALIDAD:	17 La Candelaria	PREDIOS EVALUADOS	1

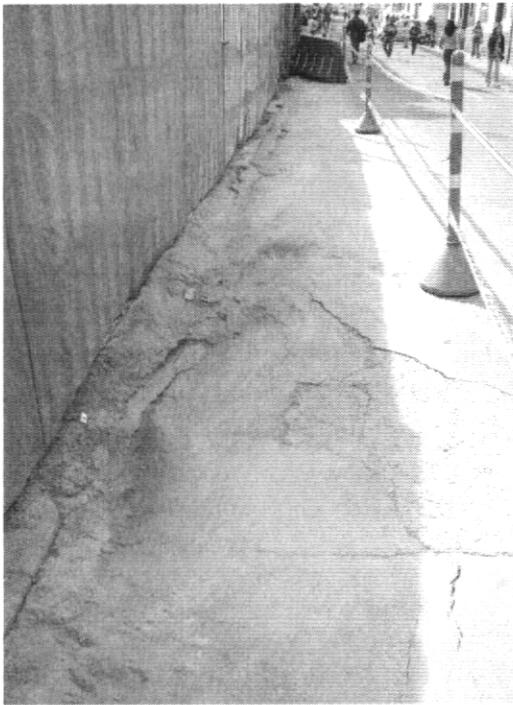
En la Calle 11 entre Carreras 5 y 6 se está presentando agrietamiento en el costado norte de la vía localizada en la zona aledaña a la corona de un talud de corte vertical que hace parte de una excavación de dimensiones aproximadas de 30 m de longitud y 5 m de altura promedio, perteneciente al proyecto urbanístico que se construye en el predio ubicado en la Calle 11 # 5 - 29, 5 - 39, 5 - 49. (Ver fotografías 1 y 2). Las grietas tienen una abertura aproximada de 0,3 cm a 1,5 cm.

El agrietamiento en la vía es causado por el proceso de inestabilidad que presenta el talud de corte vertical generado por la ausencia de confinamiento lateral adecuado para el mismo. También los trabajos de construcción llevados a cabo en cercanías al corte provocan la pérdida de material en la cara del talud acelerando el proceso de inestabilidad. (Ver fotografías 3 y 4). Además habitualmente por la vía hay tránsito de vehículos que inducen cargas estáticas y dinámicas que aumentan las fuerzas desestabilizantes que actúan en el talud.

**Foto 1.** Grietas en el costado norte de la vía, aledaña a la corona del talud de corte vertical

- Se recomienda a los responsables de la intervención y/o construcción del predio ubicado en la Calle 11 No. 5-29, 5-39, 5-49, implementar las obras necesarias a fin de garantizar la estabilidad de las excavaciones en el talud de corte y su entorno.

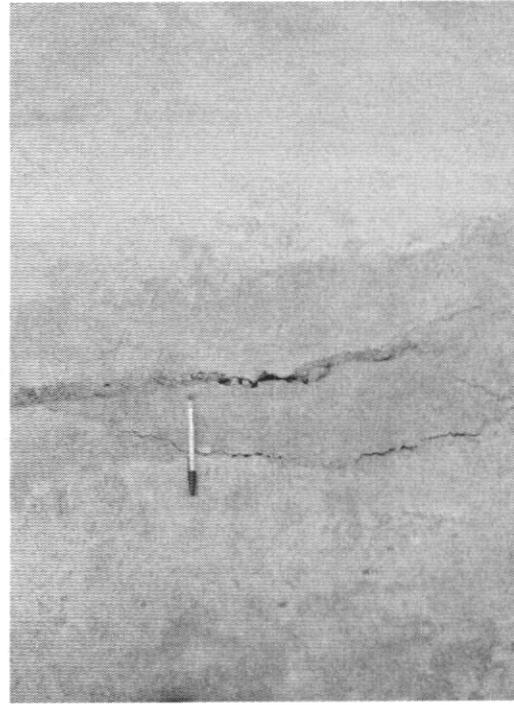
**Foto 2.** Detalle de la abertura de una de las grietas en la superficie de la vía

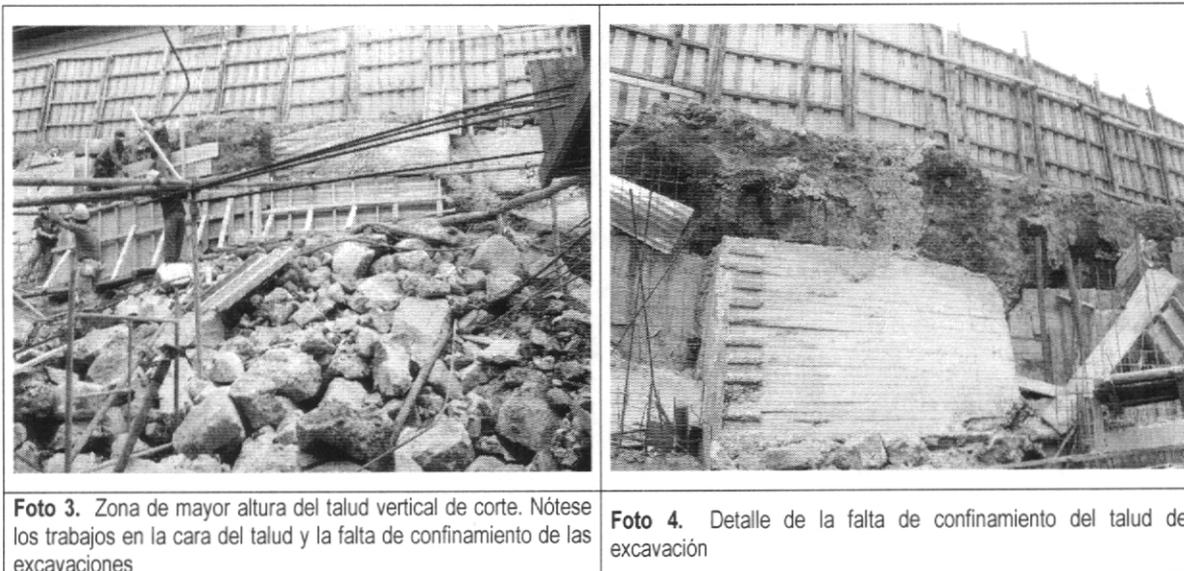
Adicionalmente con base en la inspección visual se logró apreciar que se han construido algunas pantallas de contención en la cara del talud por parte de los responsables de la construcción, buscando darle estabilidad y soporte al mismo, pero estas no son suficientes para evitar el avance del proceso de inestabilidad.

La condición de desconfiamiento lateral actual del talud de corte vertical no es apropiada para garantizar la seguridad e integridad de la vía aledaña a la corona del talud de corte de la excavación perteneciente al proyecto urbanístico que se construye en el predio ubicado en la Calle 11 # 5 – 29, 5 – 39, 5 – 49; las grietas que se presentan en su superficie indican que el proceso se está extendiendo en área y en volumen de material inestabilizado debido a un movimiento retrogresivo, el cual podría afectar en el corto plazo el tránsito peatonal y vehicular y a las edificaciones aledañas.

**Foto 3.** Zona de mayor altura del talud vertical de corte. Nótese los trabajos en la cara del talud y la falta de confinamiento de las excavaciones

**Foto 4.** Detalle de la falta de confinamiento del talud de excavación
