DIAGNÓSTICO TECNICO No. DI-2982

LOCALIDAD	SUBA (11)
UPZ	TIBABUYES (71)
BARRIO	BILBAO II SECTOR A.B.C.D.E
DIRECCIÓN	Carrera 150B No.142C-52
FECHA DE LA VISITA	Junio 02 de 2006
SOLICITANTE	Acueducto Bogotá D.C.
AREA	0.15 Hectáreas aproximadamente
VIGENCIA	Temporal mientras no se modifiquen significativamente las condiciones físicas del sector o se realicen obras de mitigación.

Este informe corresponde a la visita técnica para verificar el estado y condiciones del inmueble ubicado en la Carrera 150B No.142C-52, en el barrio BILBAO II SECTOR A.B.C.D.E de la Localidad de Suba.

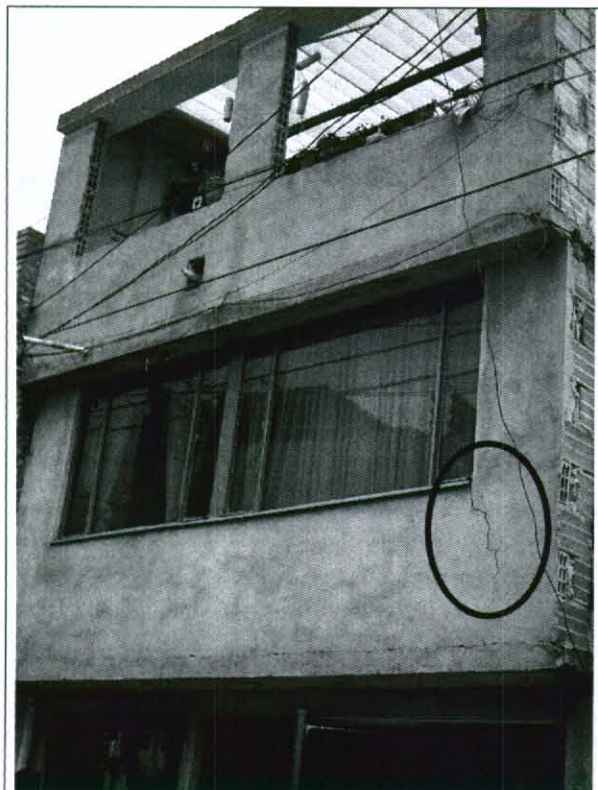
- Se evidencian fisuras importantes en fachada. (fotos 1 y 2)
- Se observa un estado de fisuración moderada en muros interiores (fotos 3,4,6 y 7)
- Hay evidencias de reparaciones de fisuras. (fotos 8)

Foto 1. Fachada de la vivienda y fisuras en fachadas.

- Para establecer la causa principal del estado de fisuración moderado en el que se encuentran los muros de la edificación y para determinar el origen de este estado, se recomienda la ejecución de un estudio técnico específico para establecer las causas probables de los daños y determinar las obras de reparación adecuadas.
- Realizar las obras de reparación recomendadas en el estudio antes citado.

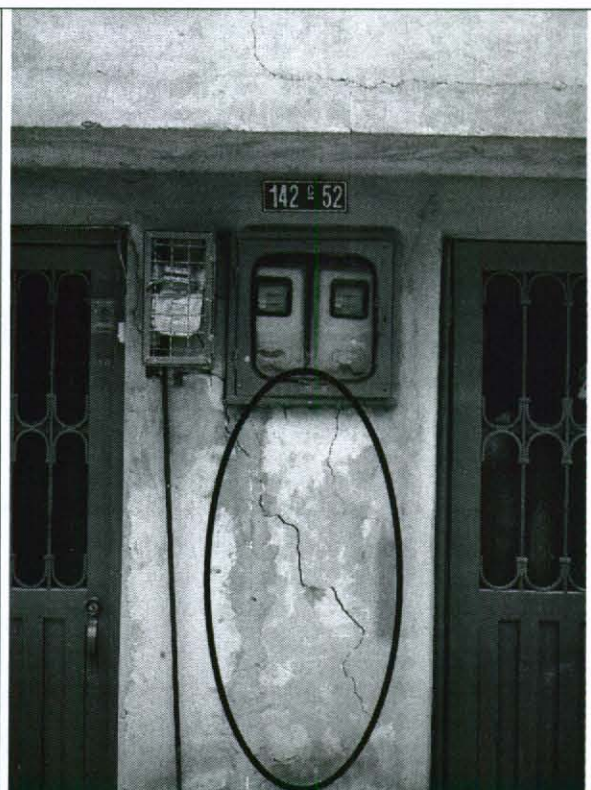
Foto 2. Evidencia de fallas en muros de fachada.

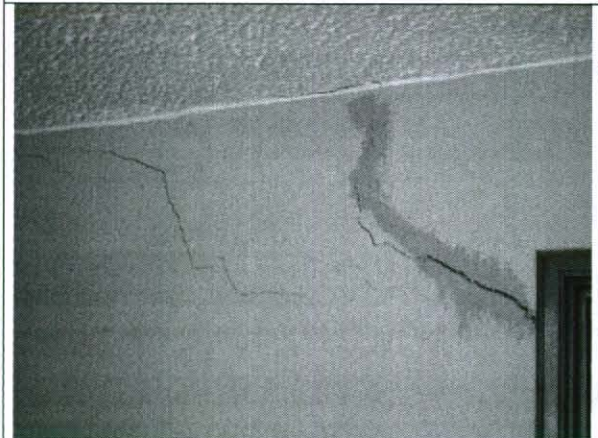
Foto 3. Estado de fisuración moderada en muros interiores en piso 2.

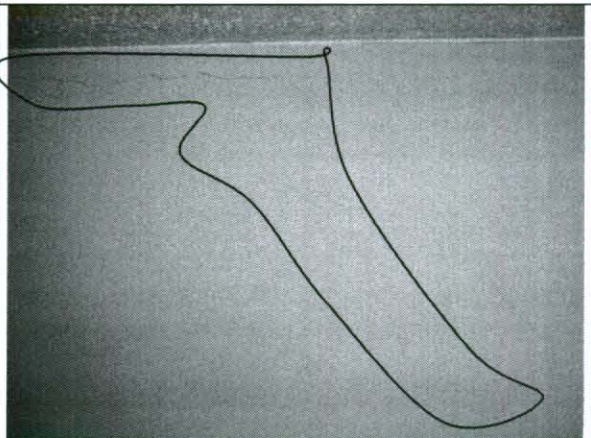
Foto 4. Estado de fisuración moderada en muros interiores en piso 2.

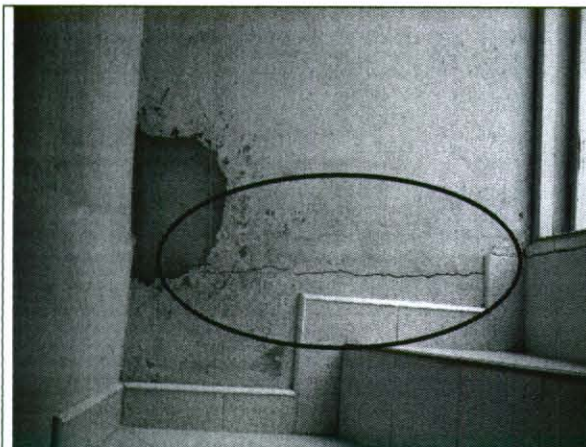
Foto 5. Estado de fisuración moderado en muros interiores en zona de la escalera.

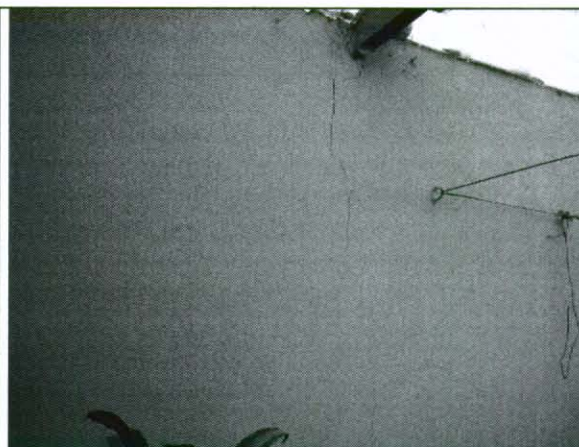
Foto 6 Estado de fisuración moderado en muros interiores en tercer piso.

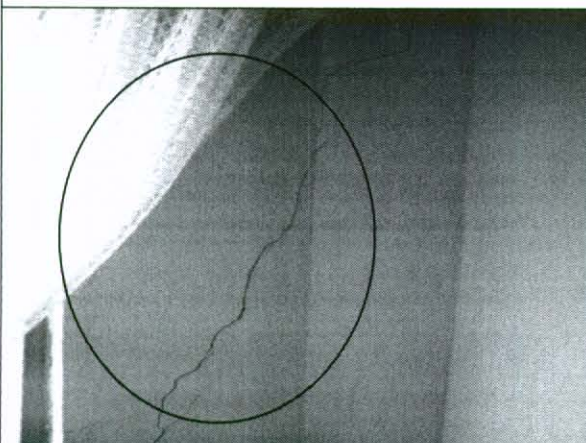
Foto 7. Estado de fisuración moderado en muros interiores.

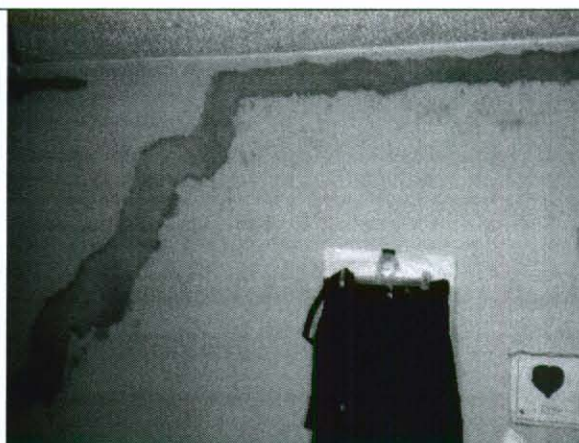
Foto 8. Fisuras ya reparadas.
