DIAGNÓSTICO TÉCNICO No. DI - 2988
SUBDIRECCIÓN DE EMERGENCIAS
COORDINACIÓN DE ASISTENCIA TÉCNICA
Radicado FOPAE No. 1-2006-07500

DIRECCIÓN:	Carrera 2 C # 41 - 62 Sur	ÁREA DIRECTA:	50 m ²				
BARRIO:	MALVINAS II SECTOR	POBLACIÓN ATENDIDA:	1 personas				
UPZ:	50 La Gloria	FAMILIAS	1	ADULTOS	1	NINOS	0
LOCALIDAD:	4 San Cristóbal	PREDIOS EVALUADOS	1

El presente diagnóstico corresponde a la visita técnica realizada por personal de la Dirección de Prevención y Atención de Emergencias – DPAAE, el día 14 de agosto de 2006 a un (1) predio localizado en la Carrera 2 C # 41 - 62 Sur del Barrio Malvinas II Sector de la Localidad de San Cristóbal.

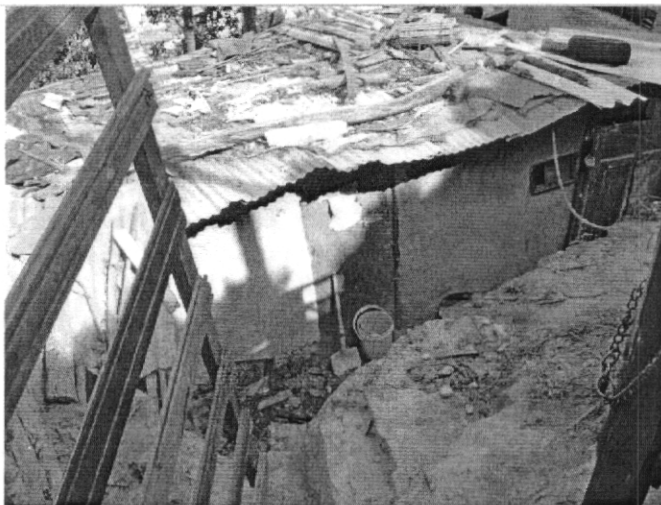
En el predio de la Carrera 2 C # 41 - 62 Sur, Manzana A8 Lote 5, donde habita la Señora Bellanid Carvajal, está localizado en una ladera de elevada pendiente con una serie de escalonamientos producto de los cortes para el emplazamiento de las construcciones. La vivienda objeto de este diagnóstico se encuentra edificada en bahareque con estructura en madera, cubierta en teja de zinc que descansa sobre durmientes en madera y piso en concreto simple y tierra con notables deficiencias constructivas debidas, entre otras, al deterioro del inmueble. Se aprecian agrietamientos en el piso y pérdida de verticalidad de los muros a causa de la falla progresiva del talud de corte de la parte inferior donde se encuentra emplazada la vivienda, por la falta de obras de drenaje, por las deficiencias constructivas y por el deterioro general de la ladera (Fotografía 1 y Esquema 1), por lo cual se considera que se encuentra comprometida la habitabilidad en el corto plazo.

#	NOMBRE (Cabeza Hogar)	DIRECCIÓN	TELÉFONO	P	A	N	DAÑOS EN VIVIENDA O SU ENTORNO
1	Bellanida Carvajal	Carrera 2 C # 41 - 62 Sur, Manzana A8 Lote 5	5676744	1	1	0	Agrietamientos en los pisos y pérdida de verticalidad de los muros en bahareque debido, entre otras, al deterioro del inmueble.

Fotografía 1. Vivienda donde habita la señora Bellanid Carvajal. Nótese la construcción en bahareque deteriorada y la excavación en las areniscas meteorizadas de la Formación Regadera realizada para emplazar la edificación.

- Evacuar e Incluir con Prioridad Técnica 1 en el Programa de Reasentamiento de Familias Localizadas en Zonas de Alto Riesgo No Mitigable por Remoción en Masa, el predio de la Carrera 2 C # 41 - 62 Sur, Manzana A8 Lote 5, del Barrio Malvinas II Sector, Localidad de San Cristóbal, donde habita la Señora Bellanid Carvajal, puesto que se encuentra comprometida su habitabilidad en el corto plazo.

- Una vez se haya terminado el proceso de reasentamiento de esta señora, se recomienda demoler la vivienda, retirar los escombros y, en cumplimiento del Artículo 140 del Decreto 190/2004, aislar y señalizar mediante vallas informativas el lote a fin de evitar que tal predio sea ocupado nuevamente, e incorporarlo al inventario distrital de los predios desocupados en desarrollo del proceso de reasentamiento por alto riesgo, para su control y manejo por parte de las entidades correspondientes
- Debido a que la señora Bellanid Carvajal es un adulto mayor que habita sola en la vivienda evaluada en este diagnóstico, se recomienda al Departamento Administrativo de Bienestar Social, DABS, brindarle acompañamiento puesto que presentan Alta Vulnerabilidad Social.
