DIRECCIÓN DE PREVENCIÓN Y ATENCIÓN DE EMERGENCIAS

DIAGNÓSTICO TÉCNICO No. DI - 2994
SUBDIRECCIÓN DE EMERGENCIAS
COORDINACIÓN DE ASISTENCIA TÉCNICA
(Radicado FOPAE No. 1-07804)

DIRECCIÓN:	CL 62 A Bis Sur No. 18 Q – 05 CL 62 Bis Sur No. 18 R – 09	ÁREA DIRECTA:	80 m ²				
BARRIO:	Altos de Jalisco	POBLACIÓN ATENDIDA:					
UPZ:	66 San Francisco	FAMILIAS	2	ADULTOS	5	NIÑOS	10
LOCALIDAD:	19 Ciudad Bolívar	PREDIOS EVALUADOS	2

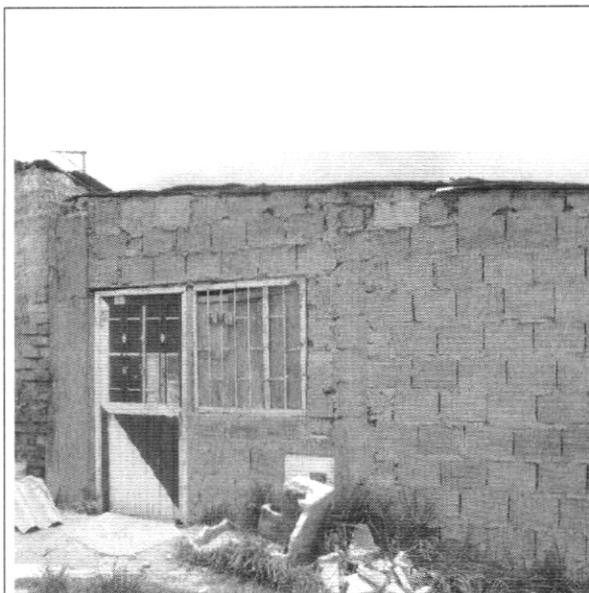
La vivienda en que habita la señora Luz Marina Jiménez (Calle 62 Bis Sur No. 18 R – 09), es de un nivel, construida en mampostería parcialmente confinada, la misma se cimienta sobre un relleno soportado por una estructura en piedra pegada de taludes verticales, la cubierta es de tejas de asbesto-cemento (ver fotografías 1 y 2). Con base en la inspección visual se pudo observar que en esta vivienda se están presentando fisuras en los muros en mampostería parcialmente confinada del costado izquierdo de la vivienda, las cuales se pueden asociar a las deficiencias constructivas que evidencia la misma, además de la ausencia de confinamiento total de la misma.

Fotografía 1. Vista frontal de la vivienda ubicada en la Calle 62 Bis Sur No. 18 R – 09, a cargo de la señora Luz Marina Jiménez

- En el caso de no existir restricciones y/o condicionamientos al uso del suelo, se recomienda adelantar por parte del responsable de la vivienda ubicada en la Calle 62 Bis Sur No. 18 R – 09, el mantenimiento preventivo correspondiente, con el propósito de garantizar durante la vida útil del inmueble, las condiciones adecuadas para su uso, con el apoyo de personal idóneo, garantizando que se cumplan los requerimientos establecidos en la Ley 400 de 1998 (Decreto 33 de 1998 - Norma Colombiana de Diseño y Construcción Sismo Resistente), de acuerdo con la normatividad vigente, para lo cual se deben tramitar los permisos y licencias respectivos.

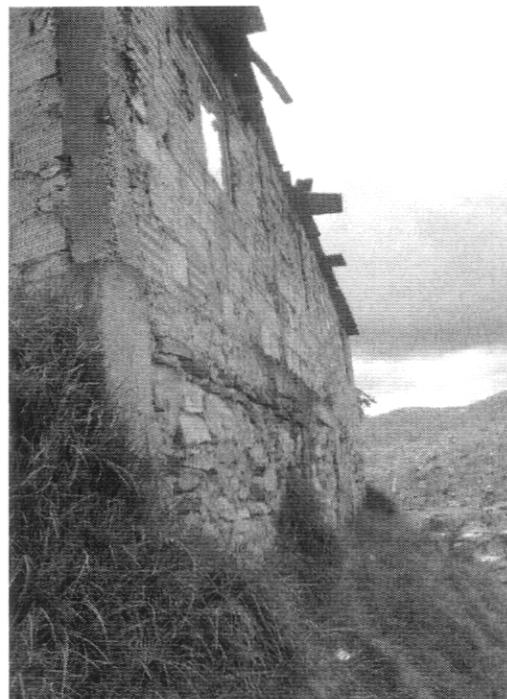
Fotografía 2. Vista del costado izquierdo de la vivienda ubicada en la Calle 62 Bis Sur No. 18 R – 09, a cargo de la señora Luz Marina Jiménez

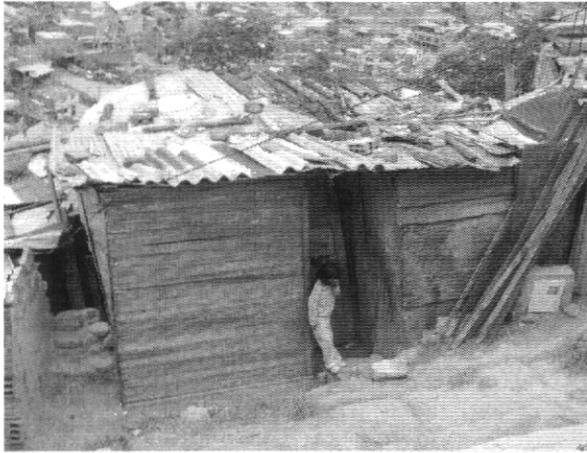
Así mismo, pudo observarse que la vivienda habitada por la señora Rosa María Romero (Calle 62 A Bis Sur No. 18 Q – 05), es de un nivel, en material de recuperación, con paredes en láminas metálicas y de madera en su mayoría, piso en madera

y cubierta en tejas metálicas (ver fotografía 3), donde se presenta pérdida de verticalidad importante en los elementos estructurales de la misma. Esto se debe posiblemente al deterioro de estos elementos, además de las deficiencias constructivas que evidencia la misma. Adicionalmente a estas deficiencias, que se presentan en la totalidad de la vivienda, el amarre de los elementos no es el adecuado, razón por la cual la edificación no soporta las solicitaciones de manera solidaria o como una sola unidad y se deforma (ver fotografías 4, 5 y 6).

Fotografía 3. Vista frontal de la vivienda ubicada en la Calle 62 A Bis Sur No. 18 Q - 05, en la cual habita la señora Rosa María Romero

- En el caso de no existir restricciones y/o condicionamientos al uso del suelo, se recomienda adelantar por parte del responsable de la vivienda ubicada en la Calle 62 A Bis Sur No. 18 Q – 05, el mantenimiento correctivo correspondiente, con el propósito de garantizar durante la vida útil del inmueble, las condiciones adecuadas para su uso, con el apoyo de personal idóneo, garantizando que se cumplan los requerimientos establecidos en la Ley 400 de 1998 (Decreto 33 de 1998 - Norma Colombiana de Diseño y Construcción Sismo Resistente), de acuerdo con la normatividad vigente, para lo cual se deben tramitar los permisos y licencias respectivos.

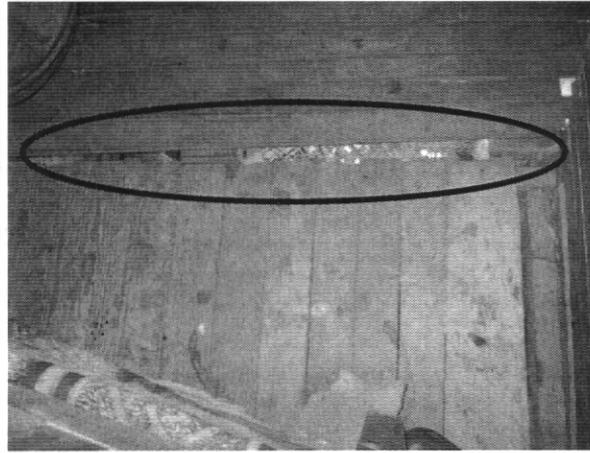
Fotografía 4. Vista del piso de la vivienda ubicada en la Calle 62 A Bis Sur No. 18 Q - 05, en la cual habita la señora Rosa María Romero. Nótese las falta de continuidad y soporte del mismo

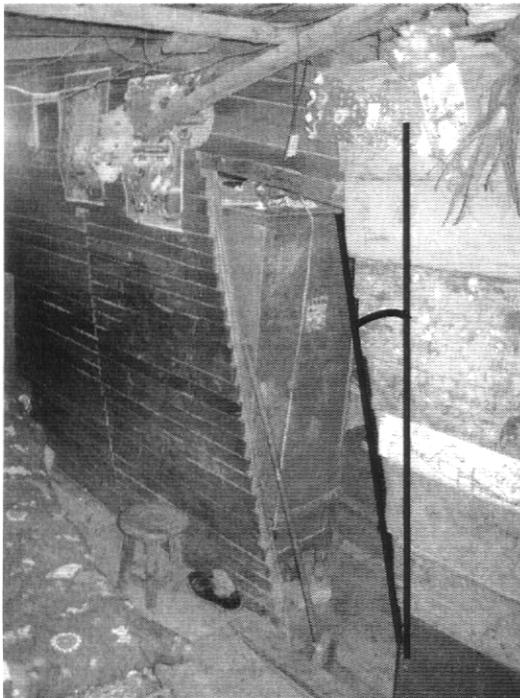
Fotografía 5. Vista de una pared en madera de la vivienda ubicada en la Calle 62 A Bis Sur No. 18 Q - 05, nótese la pérdida de verticalidad en la misma

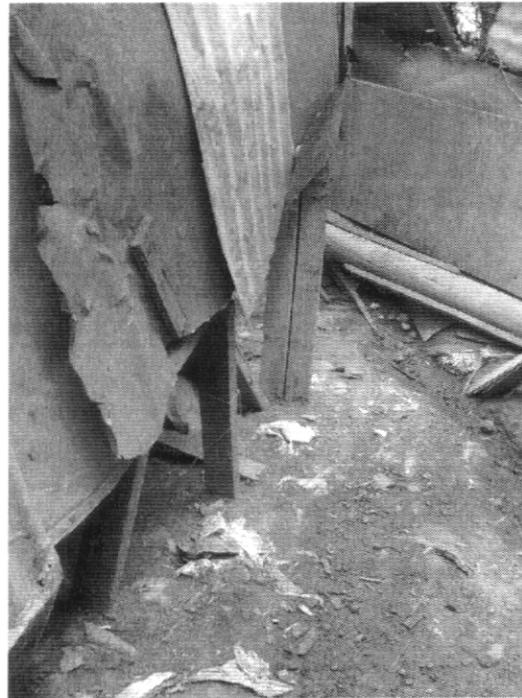
Fotografía 6. Maderos a manera de soporte de la parte posterior de la vivienda ubicada en la Calle 62 A Bis Sur No. 18 Q - 05
