## DIAGNÓSTICO TÉCNICO No. DI – 3003 COORDINACIÓN DE ESTUDIOS TÉCNICOS Y CONCEPTOS

<b>LOCALIDAD</b>	1 – Usaquén
<b>UPZ</b>	9 – Verbenal
<b>BARRIO</b>	Conjunto Portal de la Séptima
<b>DIRECCIÓN</b>	Carrera 27 F No 186-41
<b>FECHA VISITA</b>	Octubre 23 de 2006
<b>SOLICITANTE</b>	Subdirección de Gestión Judicial - Secretaría General – Alcaldía Mayor de Bogotá D.C
<b>AREA</b>	0.7 Ha
<b>POBLACIÓN BENEFICIADA</b>	116 Familias
<b>TIPO</b>	Remoción en masa – Estructural
<b>VIGENCIA</b>	Temporal mientras no se modifiquen significativamente las condiciones físicas del sector.

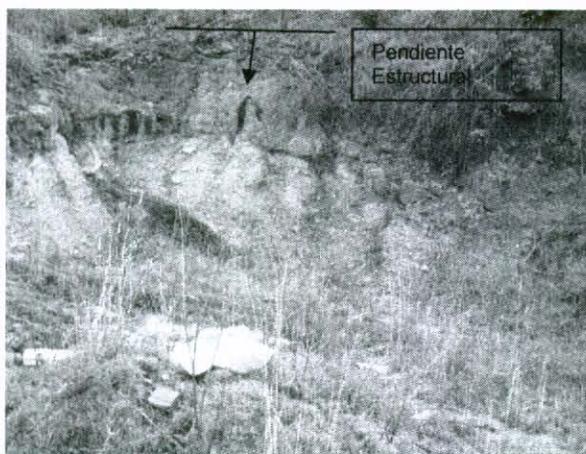
- El Conjunto Residencial Portal de la Séptima se localiza hacia la parte baja de una ladera conformada por areniscas pertenecientes a la Formación Arenisca de Labor, la cual se encuentra constituida de acuerdo con el estudio “Zonificación de Riesgo por Inestabilidad del Terreno para Diferentes Localidades en la Ciudad de Santa Fe de Bogotá D.C.”, realizada por el FOPAE a través de la firma Ingeocim Ltda., en 1998, por areniscas compactas de grano fino a medio, arcillosas, grisáceas, blancas y pardo amarillento. Ocurren en bancos gruesos separados por capas finas de arcillolitas blancas y lodolitas y arcillolitas. Geomorfológicamente, se presenta un relieve montañoso de control estructural y se desarrollan geoformas correspondientes a una ladera de pendiente estructural con una inclinación moderada, la cual ha sido intervenida reconfigurando el terreno mediante cortes para la construcción del conjunto residencial (Fotografía No. 1).

**Fotografía No. 1.** Afloramiento de las areniscas de la Formación Labor del grupo Guadalupe, que conforman geomorfológicamente una ladera de pendiente estructural.

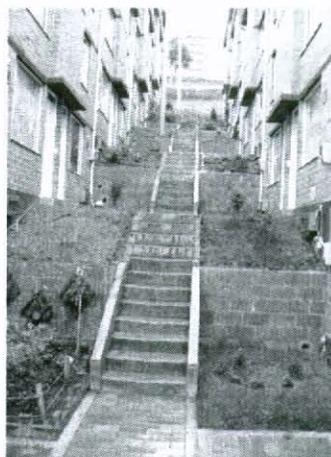
- El conjunto residencial Portal de la Séptima está constituido en la actualidad por 8 manzanas, dentro de las que se ubican 116 Casas. Las casas son de tres pisos, con muros en mampostería de bloques de arcilla cocida, con placa de entrepiso en lozas macizas de concreto y cubierta liviana en tejas de asbesto cemento (Fotografía No. 2). El acceso a las viviendas se realiza mediante escaleras.

**Fotografía No. 2.** Aspecto general de las casas del Conjunto Portal de la Séptima.

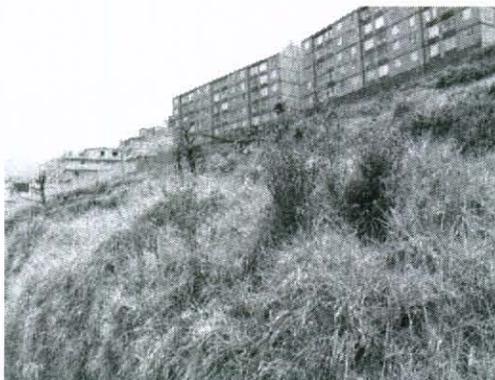
- En la parte alta del conjunto, al oriente, se construyó una cuneta que recoge las aguas lluvias, que discurren libremente sobre un lote sin urbanizar (Fotografía No. 3), el cual se encuentra terracedo. No obstante, dentro de la urbanización no se cuenta con un sistema de conducción de aguas lluvias adecuado, ya que las aguas discurren libremente a lo largo de las escaleras del Conjunto y demás zonas de circulación peatonal.
- Las Escaleras y zonas duras de circulación peatonal, construidas en adoquines presentan daños y deformaciones que comprometen su funcionalidad a mediano plazo, estos daños se manifiestan como hundimientos, fracturas de elementos, encharcamientos y están asociados con el inadecuado manejo de la escorrentía superficial y subsuperficial.

**Fotografía No. 3.** Aspecto general de la zona no urbanizada al oriente del Conjunto Portal de la Séptima.

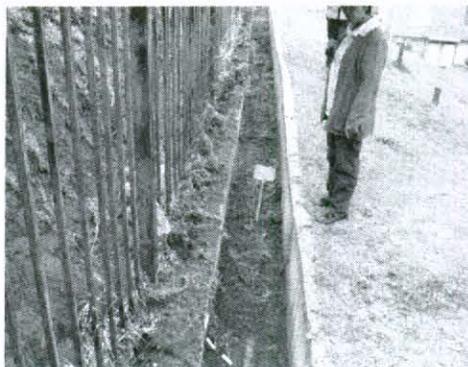
**Fotografía No. 4.** Vista general de la cuneta ubicada en la parte alta al oriente de Conjunto Portal de la Séptima.

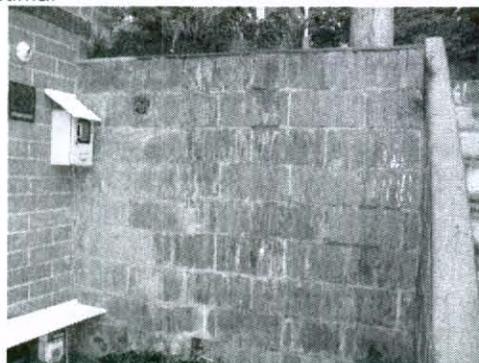
- Durante la visita al Conjunto Portal de la Séptima, se realizó un recorrido con la comunidad adelantando la revisión externa de las 8 manzanas y se visitaron internamente aproximadamente 10 viviendas.
- Se observan dentro de algunas de las casas visitadas, algunos muros con humedad (Fotografía No. 5 y Fotografía No. 6), asociados a los cortes realizados para la construcción de las viviendas que no superan los 2 m de altura. Estos muros además de ser parte estructural de las viviendas sirven de contención de los taludes. Esta humedad, se presenta debido a que no se cuenta con un manejo adecuado de la escorrentía superficial y subsuperficial, lo que permite que las aguas se infiltren libremente y afecten las paredes de algunas viviendas.

**Fotografía No. 5.** Vista general de los muros con problemas de humedad.

Por otra parte, dadas las circunstancias actuales, se recomienda que el responsable de la construcción del Conjunto Portal de la Séptima evalúe los daños que se presentan en las viviendas y en los accesos peatonales y defina las medidas correctivas pertinentes, con el fin de evitar futuras afectaciones a la estructura de las casas. De igual forma, se recomienda evaluar el sistema de drenaje superficial y subsuperficial con el fin de garantizar la estabilidad de la ladera y evitar de la misma forma, afectaciones a la estructura de las casas.

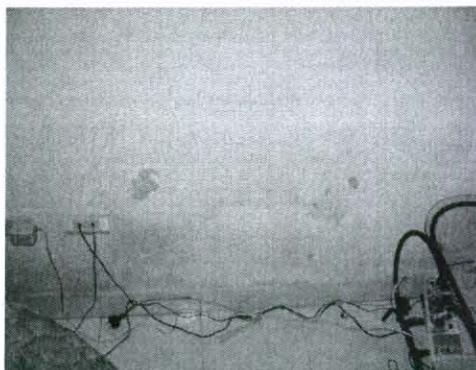
**Fotografía No. 6.** Detalle de los problemas de humedad al interior de las casas, en los muros que limitan con los taludes de corte.

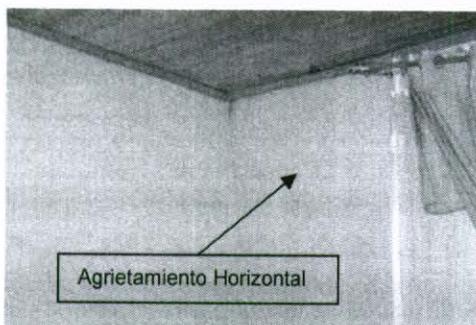
- Dentro de las viviendas visitadas y en la evaluación externa, se observó que se presentan agrietamientos y/o fisuras en los muros, juntas constructivas y entre elementos de diferente material (cubierta - muro y entrepiso - muro) muchas de las cuales son horizontales, siguiendo la línea de pega de los elementos (Fotografía No. 7 y Fotografía No. 8). Estos daños, en la actualidad, no implican posibilidades de colapsos parciales o totales de las edificaciones. No se detectaron evidencias de asentamientos diferenciales o totales excesivos.
- Durante la visita, no se advirtieron evidencias de fenómenos de remoción en masa activos, sobre la ladera donde se ubica el conjunto Portal de la Séptima y no se observan problemas estructurales que puedan comprometer la estabilidad estructural y/o la habitabilidad de las casas que componen el Conjunto.

**Fotografía No. 7.** Detalle de los agrietamientos al interior de las casas asociados a las técnicas constructivas. **Fotografía No. 8.** Vista exterior de los agrietamientos externos que siguen la pega de los elementos.

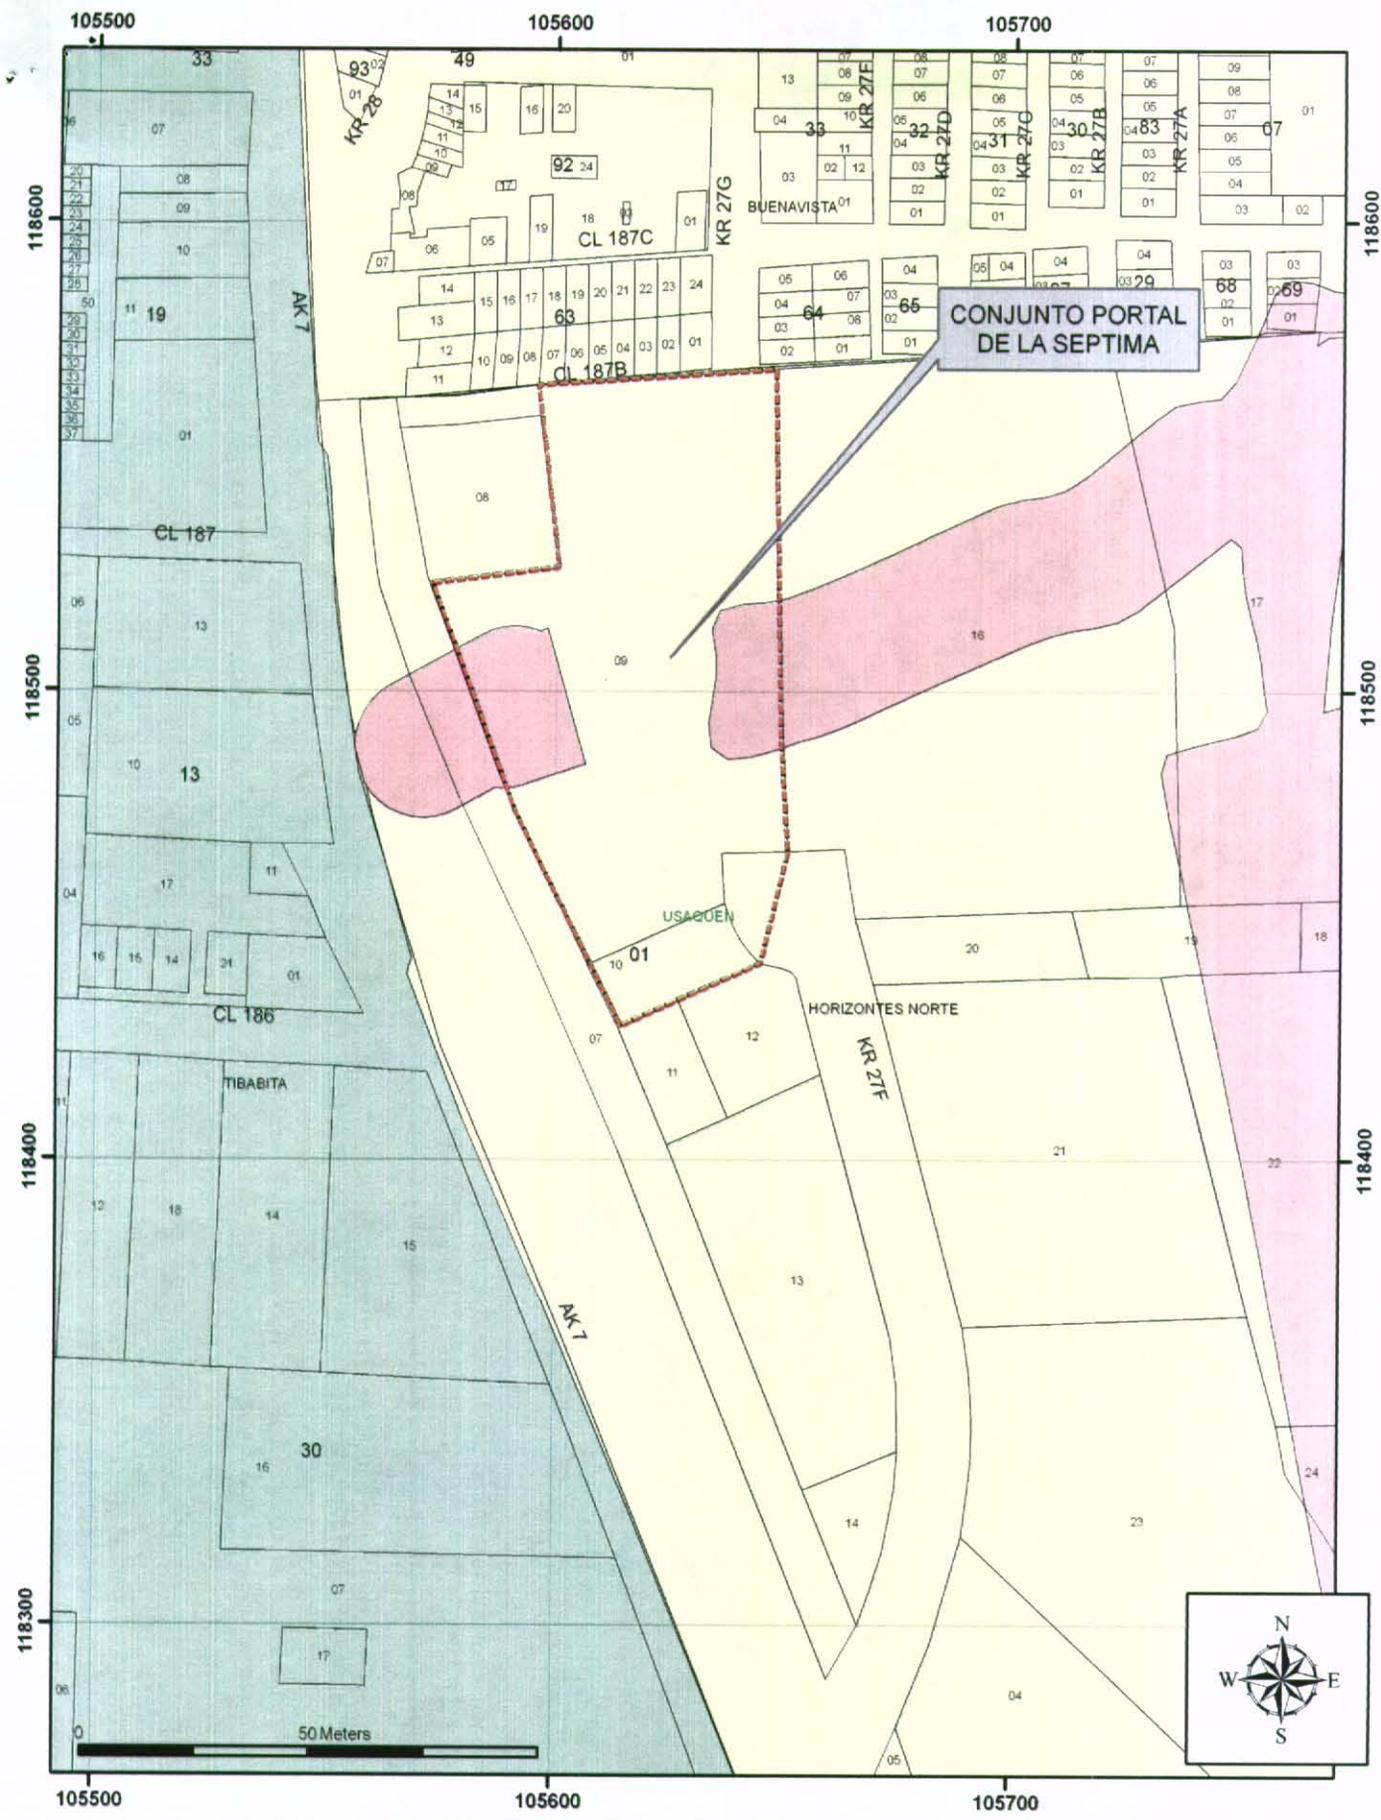
LOCALIZACION EN EL POT  
 PLANO NORMATIVO  
 DE AMENAZA POR  
 REMOCION EN MASA  
 CONJUNTO PORTAL DE LA SEPTIMA

- De acuerdo con el Plano Normativo No. 3 (Amenaza por Remoción en Masa) del Decreto 190 de 2004 (el cual compila las disposiciones contenidas en los decretos 619 de 2000 y 469 de 2003 o Plan de Ordenamiento Territorial de Bogotá– POT), el sector donde se desarrolló la construcción del Conjunto Portal de la Séptima corresponde predominantemente con una zona de amenaza media, con dos sectores en amenaza alta por Fenómenos de Remoción en Masa (FRM) (Figura Anexa),

El sector donde se localiza el Conjunto Portal de la Séptima se encuentra en una zona de amenaza media con dos sectores en amenaza alta por fenómenos de remoción en masa, de acuerdo con el Plano Normativo No. 3 (Amenaza por Remoción en Masa) del Decreto 190 de 2004 (Compilación del Plan de Ordenamiento Territorial de Bogotá – POT). Por ello, para la fecha de trámite de la licencia de construcción, se debió en su momento presentar a la Curaduría Urbana N° 4 el Estudio de Amenaza y Riesgo por Fenómenos de Remoción en Masa de acuerdo con los términos de referencia establecidos en la resolución 364 de 2000. De igual forma se reitera que por la fecha de expedición de la licencia de construcción, la DPAE no tenía competencia para emitir concepto sobre el cumplimiento de los términos de referencia establecidos para la ejecución del mismo y en consecuencia se desconoce si se propusieron o no obras de mitigación y por lo tanto no se evaluaron los diseños respectivos de dichas obras.
