DIAGNÓSTICO TÉCNICO No. DI - 3009
SUBDIRECCIÓN DE EMERGENCIAS
COORDINACIÓN DE ASISTENCIA TÉCNICA
Evento No. 60114

DIRECCIÓN:	Calle 73 Sur # 24 - 14	ÁREA DIRECTA:	30 m ²				
BARRIO:	BRISAS DEL VOLADOR	POBLACIÓN ATENDIDA:	5 personas				
UPZ:	67 Lucero	FAMILIAS	1	ADULTOS	3	NIÑOS	2
LOCALIDAD:	19 Ciudad Bolívar	PREDIOS EVALUADOS	1

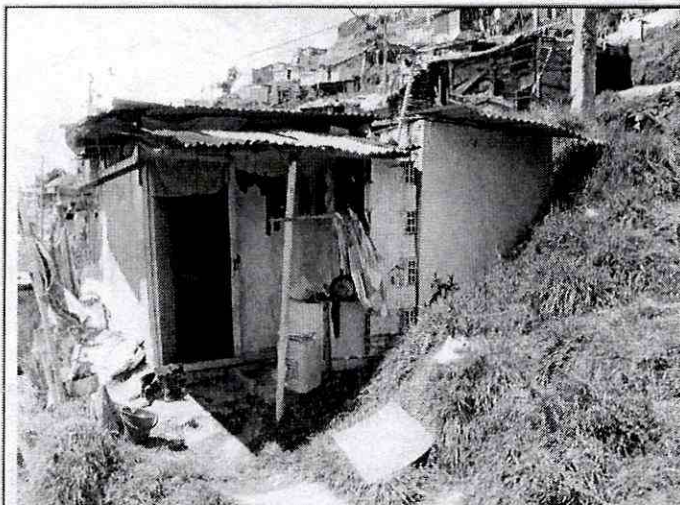
En visitas técnicas llevadas a cabo los días 28 de julio de 2006 y 06 de agosto de 2006 al predio habitado por el Señor Yesid Cubillos Herrera localizado en la Calle 73 Sur # 24 – 14 del Barrio Brisas del Volador, Localidad de Ciudad Bolívar, se encontró una vivienda construida en material de recuperación, con cubierta en lámina de zinc y cimentada sobre material de relleno compactado. Se han presentado desprendimientos de material que conforma el talud de corte inferior dejando sin soporte la parte lateral derecha de la vivienda (costado noroeste); el Señor Cubillos llevó a cabo el perfilado y la reconformación del talud de corte protegiéndolo de forma provisional con láminas de zinc y madera. Igualmente, por el costado izquierdo (sureste), vecindad de la Señora Rosalía Bernal (quien ya evacuó) se presentó un flujo de suelo y escombros del talud de relleno de unos 5 m de longitud por 2 m de altura, causado por las fuertes lluvias caídas en los últimos días. El impacto generado por la caída de los materiales afectó la estructura en madera de la vivienda, comprometiendo su habitabilidad en el corto plazo (véanse la Figura 1 y las Fotografías 1 a 3).

Fotografía 1. Vista del frente de la vivienda donde habita el Señor Yesid Cubillos Herrera, localizada en la Calle 73 Sur # 24 - 14, Barrio Brisas del Volador, Localidad de Ciudad Bolívar.

- Evacuar y continuar con el proceso en Prioridad Técnica 1 en el Programa de Reasentamiento de Familias Localizadas en Zonas de Alta Riesgo No Mitigable, la familia encabezada por el Señor Yesid Cubillos Herrera, localizada en la Calle 73 Sur # 24 – 14, Barrio Brisas del Volador, Localidad de Ciudad Bolívar, puesto que se encuentra comprometida su habitabilidad en el corto plazo.

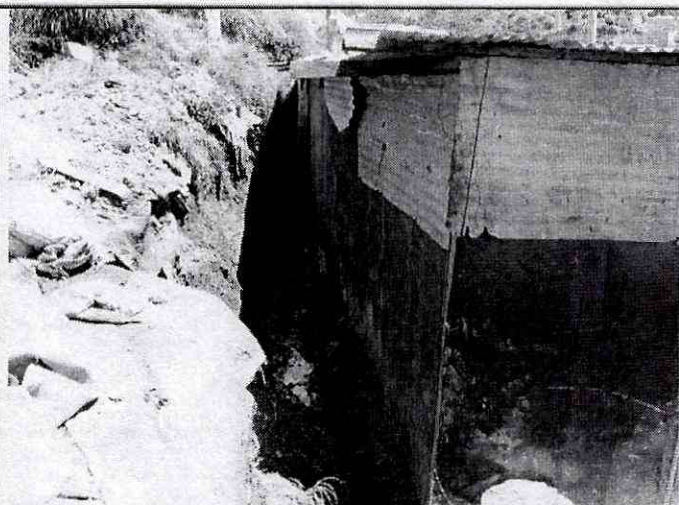
Se considera como factor contribuyente de la inestabilidad de la ladera, el mal manejo de las aguas servidas y lluvias que son vertidas directamente al terreno, conllevando a la saturación y pérdida de capacidad de soporte del material que la conforma (suelo y roca).

Fotografía 2. Detalle del talud de corte fallado. Al momento de la visita ya se había retirado el material caído. Nótese la humedad y el área de impacto a la vivienda.

- Una vez se haya terminado el proceso de reasentamiento de esta familia, se recomienda demoler la vivienda, retirar los escombros y, en cumplimiento del Artículo 140 del Decreto 190/2004, aislar y señalizar mediante vallas informativas el lote a fin de evitar que tal predio sea ocupado nuevamente, e incorporarlo al inventario distrital de predios desocupados en desarrollo del proceso de reasentamiento por alto riesgo, para su control y manejo por parte de las entidades correspondientes

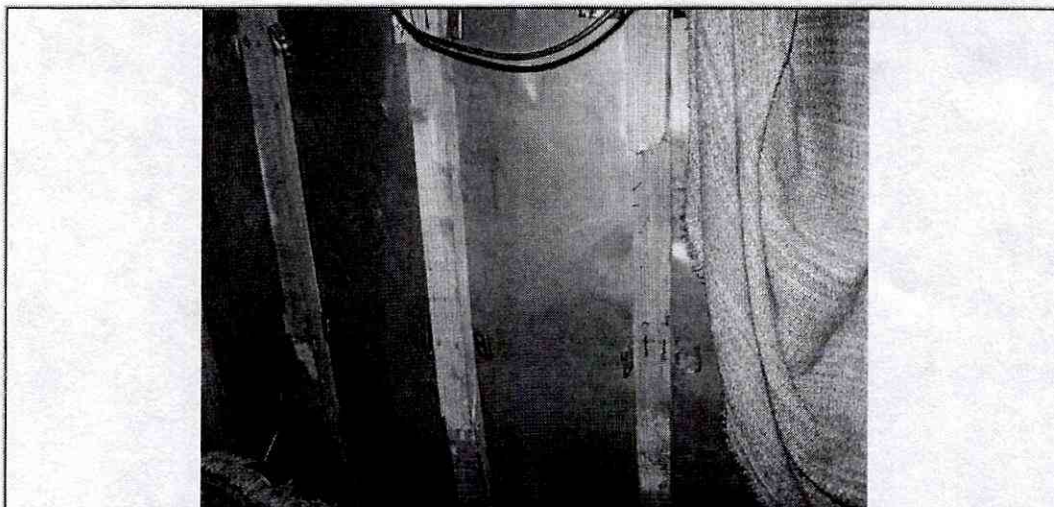
ID	NOMBRE (Cabeza Hogar)	DIRECCIÓN	P	A	N	DAÑOS EN VIVIENDA O SU ENTORNO
1	Yesid Cubillos Herrera / Luz Stella Poloche Roa	Calle 73 Sur # 24 – 14	5	3	2	Agrietamientos en los pisos de tierra pisada, fracturamiento de los parales de madera que conforman la estructura de la vivienda en material de recuperación y pérdida de verticalidad en general debido, entre otras, a deficiencias contractivas, al deterioro del inmueble y a la inestabilidad del terreno donde se encuentra emplazado.

Fotografía 3. Detalle del interior de la vivienda donde habita el Señor Yesid Cubillos Herrera. Aquí se aprecia el fracturamiento de los parales enmadera que conforman la estructura de la casa construida en material de recuperación.
