DIRECCIÓN DE PREVENCIÓN Y ATENCIÓN DE EMERGENCIAS

DIAGNÓSTICO TÉCNICO No. DI - 3011
SUBDIRECCIÓN DE EMERGENCIAS
COORDINACIÓN DE ASISTENCIA TÉCNICA
Evento No. 60468

DIRECCIÓN:	Carrera 18 K Bis A # 69 B -19 Sur	ÁREA DIRECTA:	64 m ²				
BARRIO:	VISTA HERMOSA CAPRI II SECTOR	POBLACIÓN ATENDIDA:	4 personas				
UPZ:	67 Lucero	FAMILIAS	1	ADULTOS	1	NIÑOS	3
LOCALIDAD:	19 Ciudad Bolívar	PREDIOS EVALUADOS	1

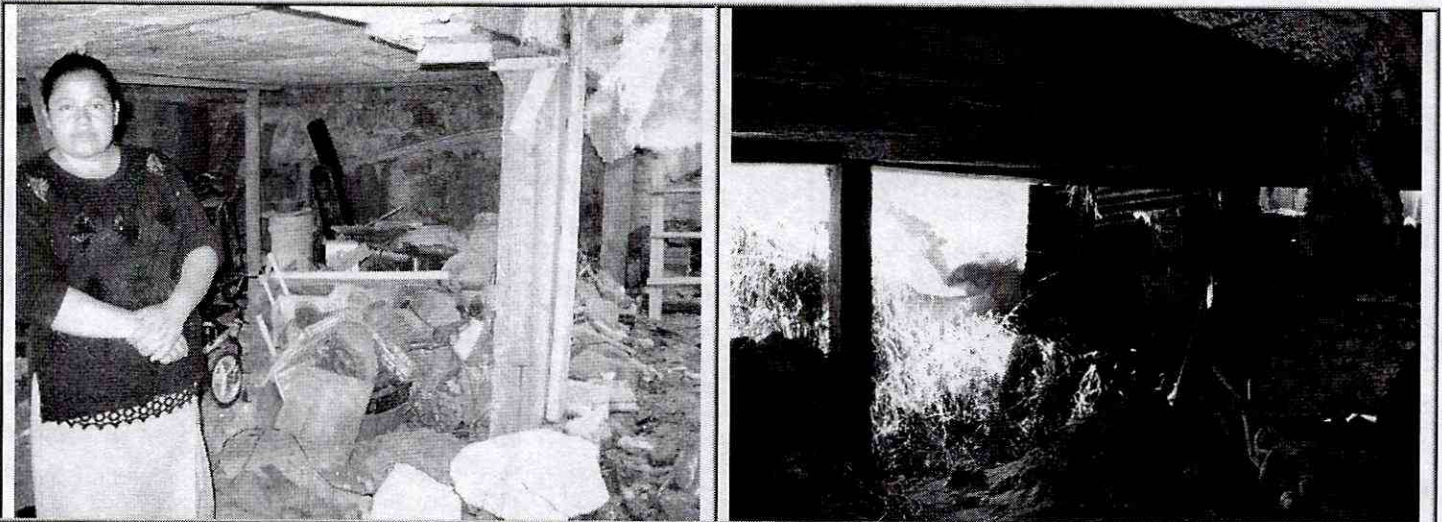
Fotografías 1 y 2. Vista de la placa de piso soportada por columnas de concreto. Esta placa está sufriendo pandeamiento hacia el centro debido a deficiencias constructivas, lo que se manifiesta en las paredes con agrietamiento y en la cubierta con separación notoria con los muros sobre los que descansa.

- ⊙ Restringir el uso de la parte posterior de la vivienda donde habita la Señora Nelly Ruth Muñoz, localizada en la Carrera 18 K Bis A # 69 B -19 Sur, Barrio Vista Hermosa Sector Capri, Localidad de Ciudad Bolívar, hasta que se ejecuten las obras necesarias que garanticen la estabilidad de los muros y la resistencia adecuada de la placa de piso, por parte del propietario y/o responsable del predio de acuerdo con la reglamentación urbanística, puesto que se considera que la habitabilidad en este sector de la vivienda se encuentra comprometida en la actualidad debido al deterioro estructural de esta parte de la edificación causada por deficiencias contractivas.

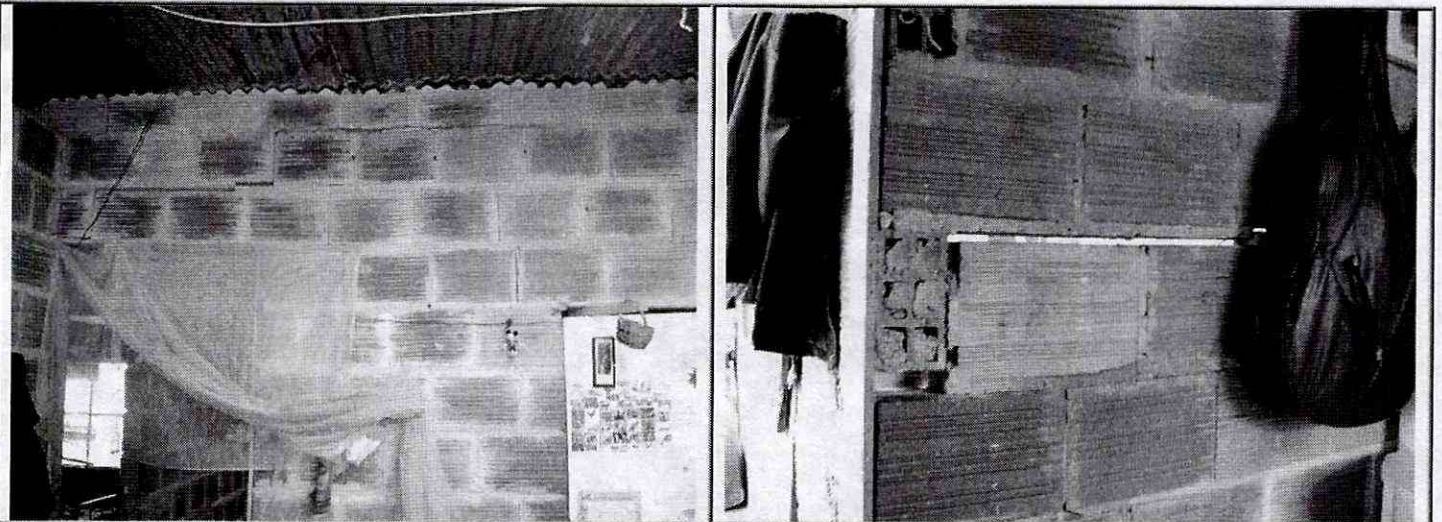
estructura manifestándose en agrietamientos en los muros divisorios a causa de un pandeamiento de la placa de piso, como se aprecia en las Fotografías 3 y 4.

Fotografías 3 y 4. Aquí se aprecia el agrietamiento de los muros y la separación de la cubierta con respecto al muro que la soporta. Esto está causado probablemente por el pandeamiento de la placa de piso.

ID	NOMBRE (Cabeza Hogar)	DIRECCIÓN	P	A	N	DAÑOS EN VIVIENDA O SU ENTORNO
1	Nelly Ruth Muñoz	Carrera 18 K Bis A # 69 B -19 Sur	4	1	3	Agrietamientos en los muros y separación de la cubierta a causa del pandeamiento de la placa de piso.
