DIRECCIÓN DE PREVENCIÓN Y ATENCIÓN DE EMERGENCIAS

DIAGNÓSTICO TÉCNICO No. DI - 3019
SUBDIRECCIÓN DE EMERGENCIAS
COORDINACIÓN DE ASISTENCIA TÉCNICA

Evento No. 65363

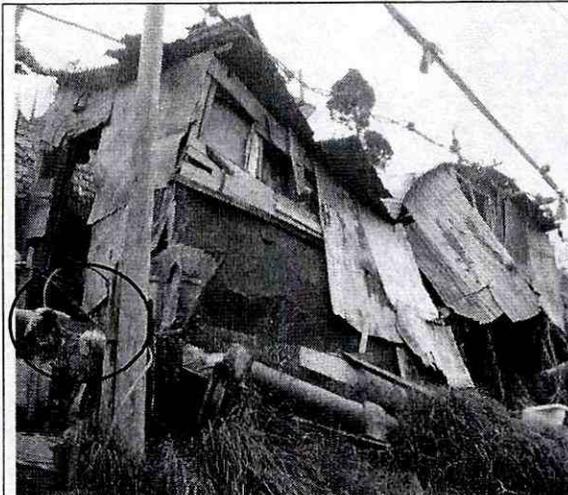
Se presentó un desconfinamiento del talud de corte que soportaba la vivienda con nomenclatura Carrera 2B # 41 A 21 Sur (Manzana 81 lote 99 C) donde habita el Señor Camilo Medina, con altura de 2 m., longitud de 6 m. con pendientes entre 50° y 55°, el cual no presenta ninguna estructura de contención. Adicionalmente en la parte baja del talud se observaron dos viviendas con nomenclaturas Carrera 2 B Bis # 41 B 13 Sur donde habita el Señor Wilson Andrade García (Manzana A6 lote 1) y Carrera 2 B Bis # 41 B 16 Sur donde habita la Señora Teresa Martínez Hernández (Manzana A6 lote 4) a las cuales en su parte posterior se depositó el flujo de tierras aproximadamente 6 m³ ocasionando empujes sobre sus paredes y comprometiendo su estabilidad y/o habitabilidad en el corto plazo. Las tres viviendas mencionadas presentan deficiencias constructivas y están construidas en material de recuperación y cubierta en teja de zinc sobre entramados de madera.

Las posibles causas que generaron la inestabilidad del talud de corte corresponden a las intensas lluvias registradas en el sector, la falta de estructura de contención del talud, la falta de manejo de las aguas de escorrentía superficial y subsuperficiales y la intervención antrópica anti-técnica en los taludes de corte realizados para el emplazamiento de las viviendas.

Foto 1. Se observa la vivienda con nomenclatura Carrera 2B # 41 A 21 Sur donde habita el Señor Camilo Medina, la cual tiene comprometida su habitabilidad en el corto plazo. Además se observó el rompimiento de una tubería de alcantarillado lo que pudo degradar más las condiciones de estabilidad del talud.

- Evacuar y cambiar de prioridad técnica dos (2) a prioridad técnica uno (1) en el Programa de Reasentamiento de Familias Ubicadas en Zona de Alto Riesgo No Mitigable, el predio ubicado en la Carrera 2 B # 41 A 21 Sur (Manzana 81 Lote 99 C), donde habita la familia del señor Camilo Medina. Además evacuar y mantener en prioridad técnica uno (1) en el Programa de Reasentamiento de Familias Ubicadas en Zona de Alto Riesgo No Mitigable, los otros dos predios relacionados a continuación.

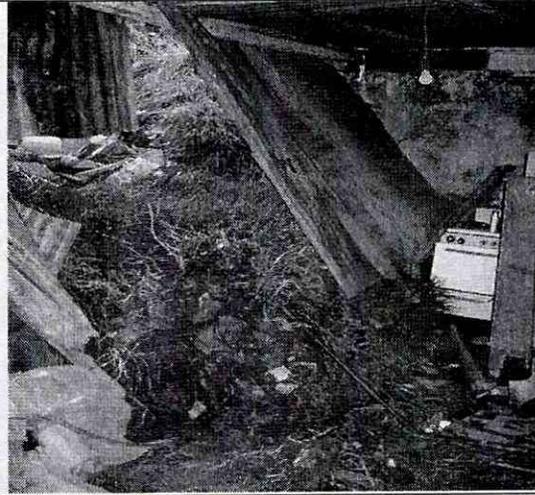
Foto 2. Parte posterior de la vivienda con nomenclatura Carrera 2 B Bis # 41 B 13 Sur donde habita el Señor Wilson Andrade, en la que se observa el empuje generado por el flujo de tierras sobre las paredes en material de recuperación.

- Las viviendas evaluadas, ubicadas en la Carrera 2 Bis # 41 B 13 Sur (Manzana A6 Lote 6) donde habita el Señor Wilson Andrade García y la vivienda ubicada en la Carrera 2 B Bis # 41 A 16 Sur (Manzana A6 Lote 1), Barrio Malvinas I Sector de la Localidad de San Cristóbal, están siendo afectadas por flujos de tierra de la parte alta del talud donde se ubican dichas viviendas, por lo que se considera que en el corto plazo su habitabilidad y estabilidad. Se encuentra comprometida.

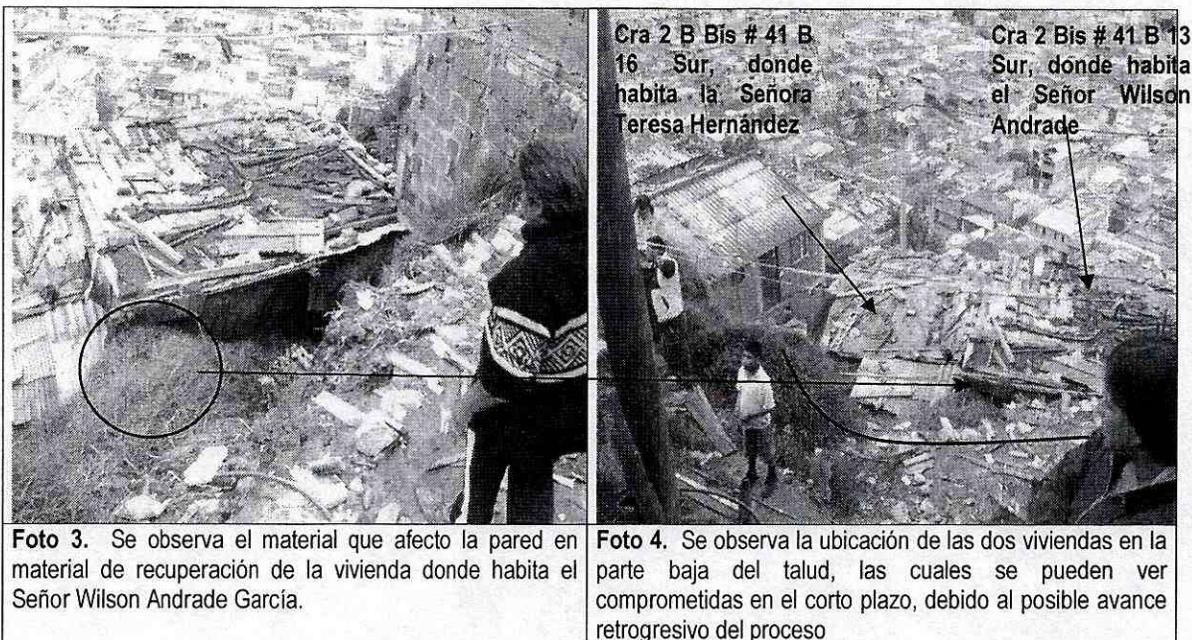
Foto 3. Se observa el material que afecto la pared en material de recuperación de la vivienda donde habita el Señor Wilson Andrade García.

Foto 4. Se observa la ubicación de las dos viviendas en la parte baja del talud, las cuales se pueden ver comprometidas en el corto plazo, debido al posible avance retrogresivo del proceso

Colapso de las viviendas donde habitan Wilson Andrade y Teresa Hernández debido al empuje del material deslizado y al posible desprendimiento de material inestabilizado que no aún hace parte del talud y que presenta riesgo de deslizarse.
