DIRECCIÓN DE PREVENCIÓN Y ATENCIÓN DE EMERGENCIAS

DIAGNÓSTICO TÉCNICO No. DI - 3020
SUBDIRECCION DE EMERGENCIAS
EVENTO No. 65477

DIRECCIÓN:	Carrera 13 # 74-13	ÁREA DIRECTA:	200 m ²				
BARRIO:	Porciúncula	POBLACIÓN ATENDIDA:	2				
UPZ:	97 Chico Lago	FAMILIAS	1	ADULTOS	2	NIÑOS	
LOCALIDAD:	2- Chapinero	PREDIOS EVALUADOS	1

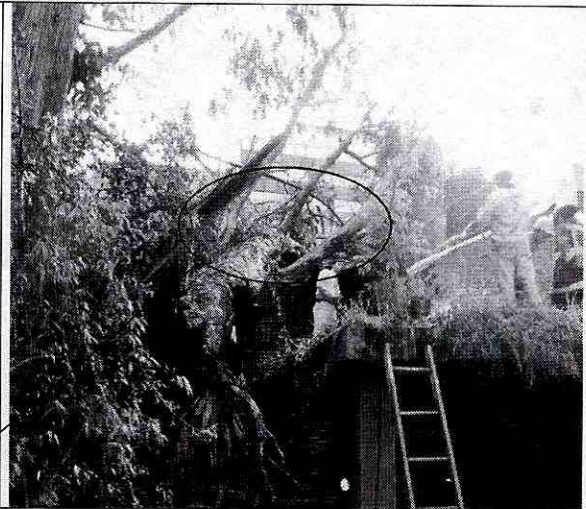
Foto 2. Se observa el tronco y fuste del árbol apoyado en otro árbol que lo recibió reduciendo los impactos y daños en la cubierta de la vivienda.

- Retirar el tronco del árbol y fuste respectivo que cayeron sobre la cubierta de la vivienda donde habita el señor Rodolfo Aconcha, de manera controlada por parte de los responsables del predio.

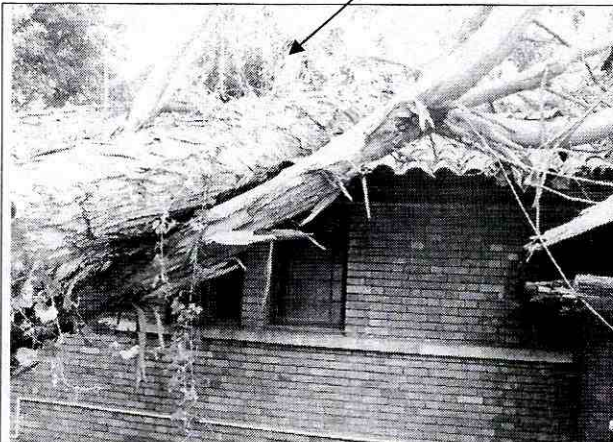
Foto 3. Árbol que recibió el árbol que colapsó e impidió que la cubierta se afectara en mayor magnitud.

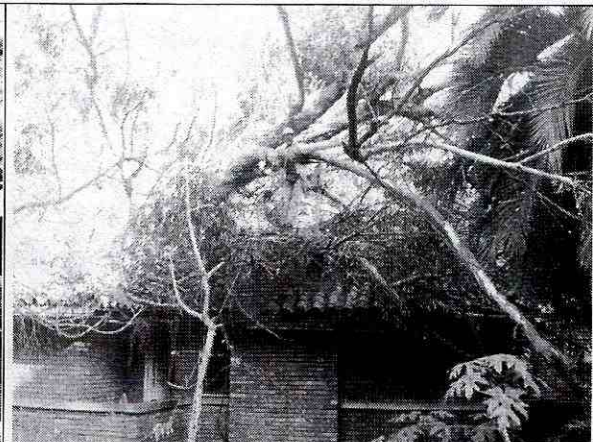
Foto 4. Se observa las labores de tala del árbol por parte del personal del Jardín Botánico necesarias para disminuir el peso paulatinamente y retirar el tronco que esta sobre la cubierta.

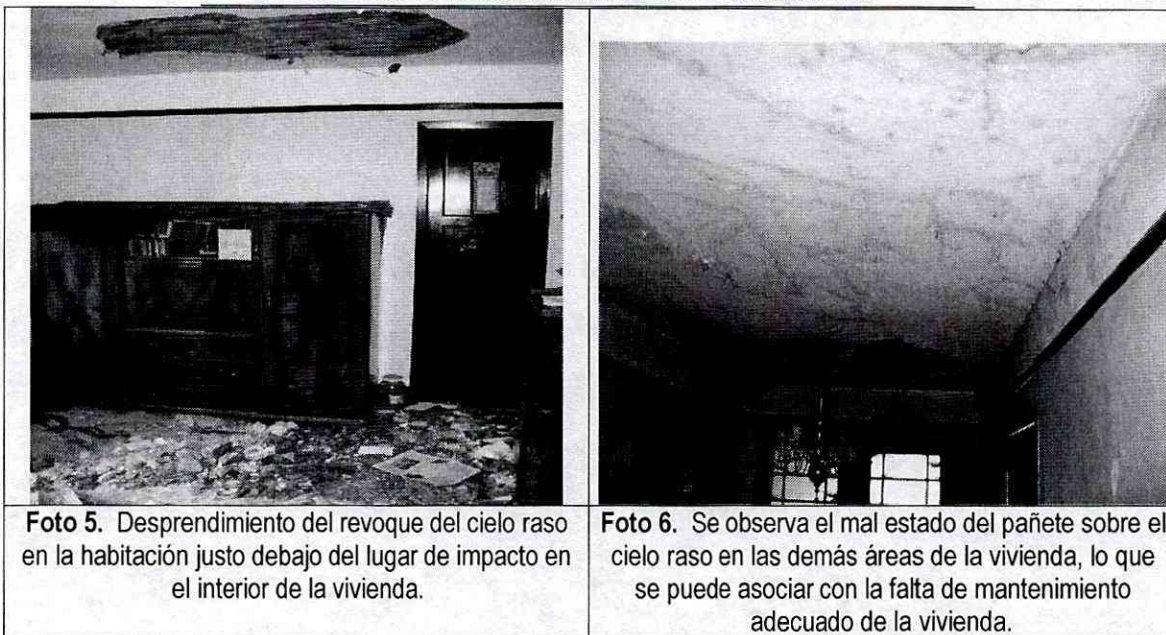
Foto 5. Desprendimiento del revoque del cielo raso en la habitación justo debajo del lugar de impacto en el interior de la vivienda.

Foto 6. Se observa el mal estado del pañete sobre el cielo raso en las demás áreas de la vivienda, lo que se puede asociar con la falta de mantenimiento adecuado de la vivienda.

#	NOMBRE (Cabeza Hogar)	DIRECCIÓN	TELÉFONO	P	A	N	DAÑOS EN VIVIENDA
1	RODOLFO ACONCHA	CARRERA 13 # 74-13	4818559	2	2		Afectación de la cubierta y la estructura que la soporta. Además algunos muros divisorios afectados y desprendimientos de pañetes en cielo rasos.

- Al responsable y/o responsables de la vivienda ubicada en el predio de la Carrera 13 · 74-13 del Barrio El Lago de la Localidad de Chapinero, implementar acciones para el mantenimiento y mejoramiento de la calidad de la vivienda, con el apoyo de personal idóneo, garantizando que se cumplan los requerimientos establecidos en la Ley 400 de 1998 (Decreto 33 de 1998) Norma Colombiana de Diseño y Construcción Sismo Resistente), de acuerdo con la normatividad vigente para el barrio, para lo cual se deben tramitar los permisos y licencias respectivos. Esto con el propósito de garantizar durante la vida útil del inmueble, las condiciones adecuadas para su uso.
