DIRECCIÓN DE PREVENCIÓN Y ATENCIÓN DE EMERGENCIAS

DIAGNÓSTICO TÉCNICO No. DI-2976
SUBDIRECCION DE EMERGENCIAS
EVENTO No. 56136

DIRECCIÓN:	Transversal 7 A Este # 39-93	ÁREA DIRECTA:	50 m ²	
BARRIO:	El Paraíso	POBLACIÓN ATENDIDA:	5	
UPZ:	90 - Pardo Rubio	FAMILIAS	1	ADULTOS 3 NIÑOS 2
LOCALIDAD:	2 - Chapinero	PREDIOS EVALUADOS	1

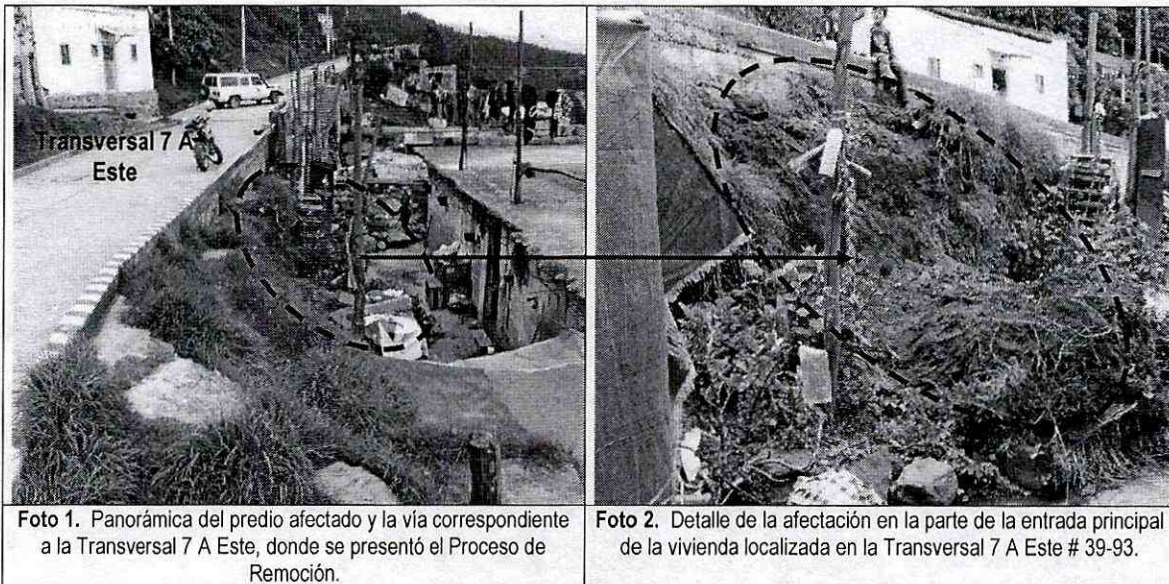
El sector evaluado corresponde a una ladera de pendiente media-alta, donde en su parte media se localiza la vía correspondiente a la Transversal 7 A Este que va en sentido paralelo al rumbo de dicha ladera. Hacia el costado occidental de la vía se encuentra entre otras, la vivienda con nomenclatura Transversal 7 A Este # 39-93, donde habita el señor Pablo Alfonso Tovar Angarita y su familia, la cual se caracteriza por ser una construcción de un nivel en mampostería simple. En el sector evaluado se presentó un flujo de tierra proveniente de un talud de corte, realizado para el emplazamiento de la vivienda, el cual tiene una altura de 2 metros y una inclinación mayor a los 60°, constituido por suelo residual y que a su vez hace parte de la vía correspondiente a la Transversal 7 A Este, involucrando suelo residual con un volumen aproximado de 3 m³, el cual se depositó hacia la entrada principal de la vivienda del Señor Tovar, debido a la saturación del material por lluvias precedentes y a la falta de protección geotécnica en dicho talud.

De acuerdo con la inspección visual, al momento de la visita, no se ve comprometida la estabilidad de la vía ni de la vivienda en el corto plazo debido al proceso de remoción en masa anteriormente descrito. Sin embargo, es posible que se presenten nuevas lluvias que generen avance del proceso de inestabilidad y nuevos desprendimientos de material, comprometiendo la estabilidad de la vía y de la vivienda evaluada en el mediano plazo. (Ver anexo fotográfico).

Foto 1. Panorámica del predio afectado y la vía correspondiente a la Transversal 7 A Este, donde se presentó el Proceso de Remoción.

Foto 2. Detalle de la afectación en la parte de la entrada principal de la vivienda localizada en la Transversal 7 A Este # 39-93.

- Se recomienda al Señor Pablo Alfonso Tovar Angarita, responsable del predio evaluado, realizar un seguimiento permanente de las condiciones de estabilidad de la vivienda y del terreno en general, e informar a esta entidad si se presentan cambios importantes que alteren o modifiquen la estabilidad de la vivienda.
- Se recomienda a la Alcaldía Local, adelantar en el menor tiempo posible, las acciones necesarias dentro de su competencia, para establecer el responsable y/o responsables que deben implementar las obras necesarias para garantizar la estabilidad del talud del costado occidental de la vía correspondiente a la Transversal 7 A Este, frente a la vivienda con nomenclatura Transversal 7 A Este # 39-93, dado que de no ejecutarse acciones sobre el talud, es posible que se generen los riesgos asociados en el numeral 6 del presente Diagnóstico.
