DIRECCIÓN DE PREVENCIÓN Y ATENCIÓN DE EMERGENCIAS

DIAGNÓSTICO TÉCNICO No. DI - 2990

EVENTO No. 62512

DIRECCIÓN:	Calle 24 #1-39	ÁREA DIRECTA:	40 m ²				
BARRIO:	La Paz Centro	POBLACIÓN ATENDIDA:	8				
UPZ:	92 La Macarena	FAMILIAS	1	ADULTOS	5	NIÑOS	3
LOCALIDAD:	3 Santa fé	PREDIOS EVALUADOS	1

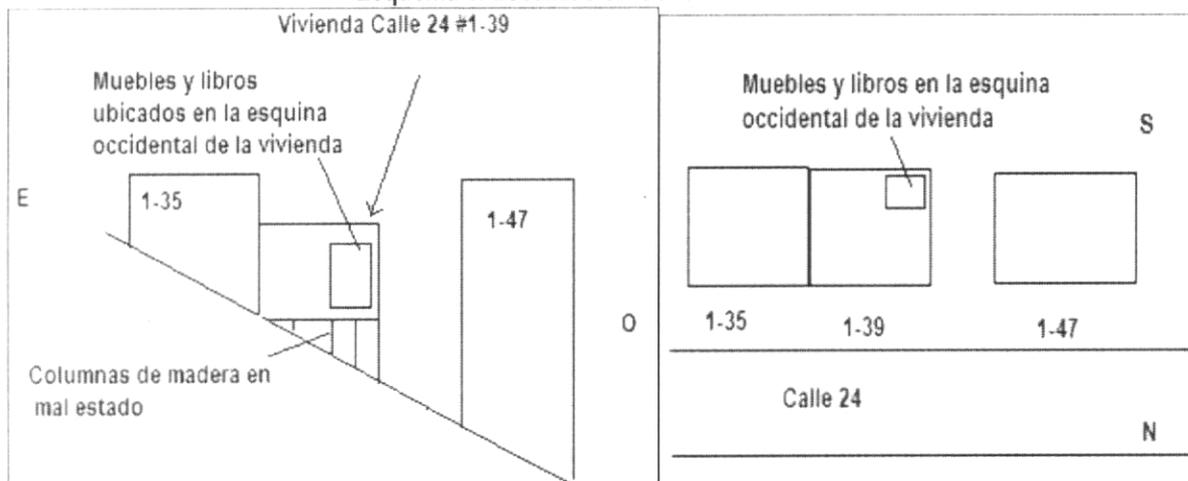
Esquema 1. Localización General de la vivienda

Esta inclinación de la vivienda se presentó debido al deterioro en que se encontraban las columnas de madera que la soportaban, ya que éstas ante la presencia de humedad continua se deterioran. Adicionalmente hacia el sector donde se presentó el colapso de las columnas se localiza una sobrecarga que corresponde a muebles y libros entre otros, los cuales aumentaron la susceptibilidad para que se presentara el colapso de dichas columnas. Estos daños que presenta la vivienda comprometen la habitabilidad de la misma en el corto plazo, puesto que en cualquier momento se puede presentar el colapso total de la vivienda. (Ver esquema 1 de localización general de la vivienda)

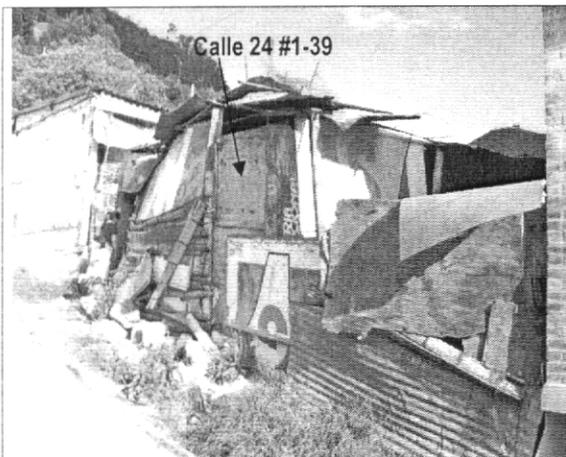
Se presentó el colapso de algunas de las columnas de madera que soportaban el piso de la vivienda con nomenclatura Calle 24 # 1-39, donde habita la señora Maria T. Borda Reyes, originando su pérdida de verticalidad y/o inclinación excesiva.

Foto 1. Fachada de la vivienda Calle 24 # 1-39 en material de recuperación, la cual presenta una pérdida de verticalidad debido al colapso de las columnas de madera que la soportan.

- A la señora Maria T. Borda responsable predio con nomenclatura Calle 24 # 1-39, mantener evacuada la vivienda hasta que se realicen las reparaciones necesarias en la estructura de la vivienda que garanticen la estabilidad de la misma, por tener comprometida la estabilidad estructural y/o habitabilidad en el corto plazo. Se destaca que con base en la inspección visual no se evidencian Procesos de Remoción en Masa que afecten el predio en comento, por lo anterior y teniendo en cuenta que el objetivo del Programa de Reasentamiento de Familias está

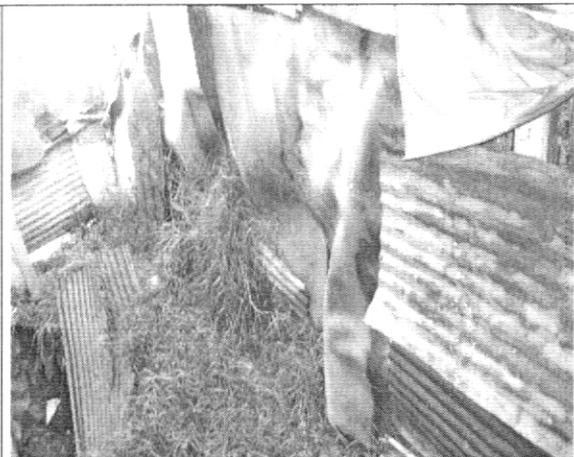
Foto 2. Espacio entre los predios, donde se evidencia la pérdida de verticalidad de la vivienda.

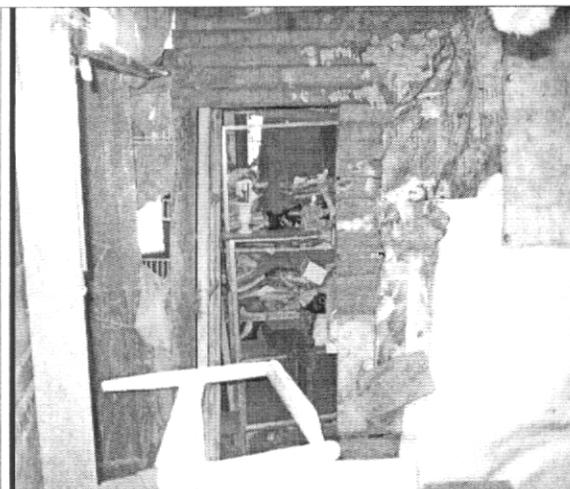
Foto 3. Ubicación de muebles y libros hacia la parte occidental de la vivienda, que puntualizaron la carga para las columnas de madera.

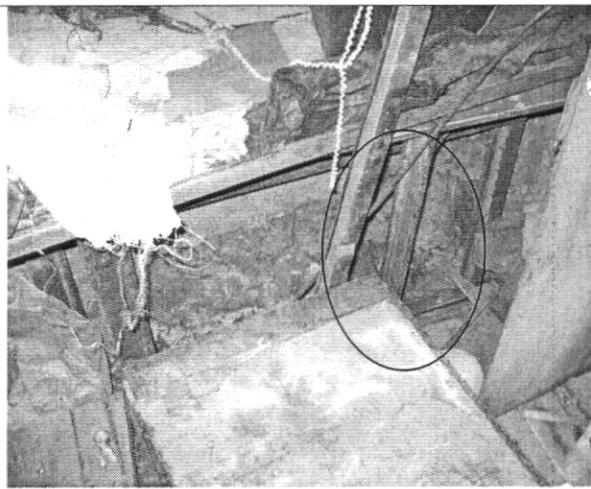
Foto 4. Columnas de madera en mal estado, debido a la continua humedad a la que están expuestas.
