**DIAGNÓSTICO TÉCNICO No. DI - 2992**  
**SUBDIRECCIÓN DE EMERGENCIAS**  
**COORDINACIÓN DE ASISTENCIA TÉCNICA**  
**Monitoreo Evento No. 1561**  
**Monitoreo DI-2683**

El presente diagnóstico corresponde a la visita técnica de monitoreo realizada por personal de la Dirección de Prevención y Atención de Emergencias – DPAAE, el día 22 de agosto de 2006 a cuatro (4) predios localizados en la Carrera 17 B Este entre las Calles 21 Sur y 22 Sur del Barrio Manantial de la Localidad de San Cristóbal.

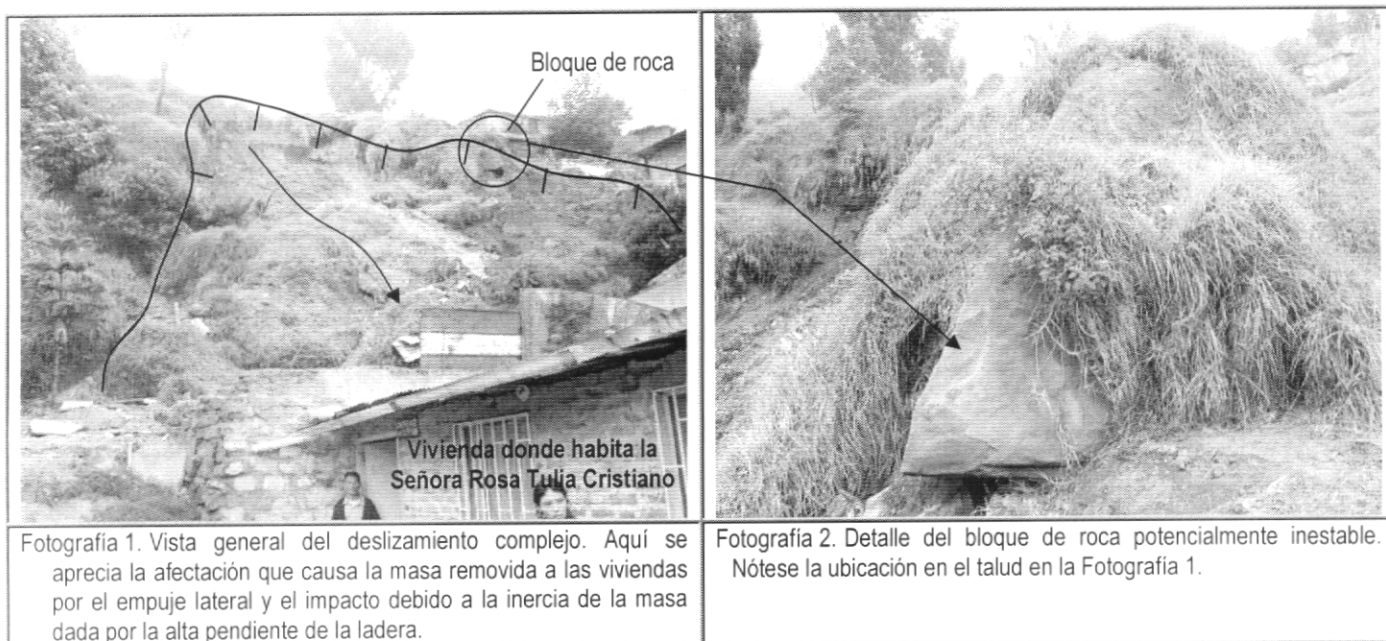
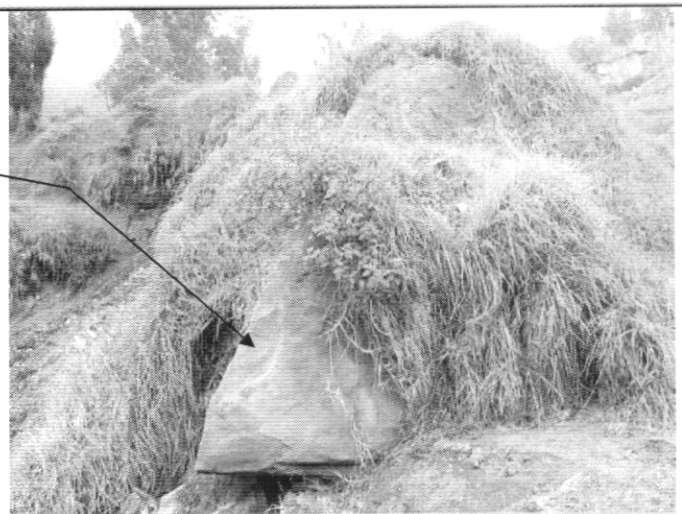
En visita técnica realizada a este lugar el día 22 de agosto de 2006, como seguimiento del movimiento de masa detectado el 9 de marzo de 2006, se observó que aún siguen latentes tanto la caída del bloque de roca como el deslizamiento complejo descritos en los antecedentes de este diagnóstico, lo que podría ocasionar el colapso de las viviendas situadas en la parte inferior de esta ladera, tal como sucedió con la construcción del Señor Amadeo Caraballo que fue destruida parcialmente, generando daños considerables y afectando completamente su habitabilidad.

ID	NOMBRE (Cabeza Hogar)	DIRECCIÓN	Teléfono	P	A	N	DAÑOS EN VIVIENDA O SU ENTORNO
1	Moyano, Nidia Yaneth <sup>1</sup>	Carrera 17 C Este # 21 - 46 Sur	5663957	4	2	2	Deslizamiento de tipo complejo y caída de bloques de roca en el talud sur, potencialmente destructivos, que podrían comprometer seriamente la habitabilidad de las viviendas, debido al empuje lateral y al impacto debido a la inercia de la masa removida.
2	Cubillos, Flor Alba	Carrera 17 A Este # 21 - 20 Sur	3331958	11	6	5	
3	Vásquez Puerto, Jorge	Carrera 17 B Este # 21 - 38 Sur	3330963	2	2	-	
4	Cristiano, Rosa Tulia	Carrera 17 B Este # 21 - 55 Sur	3283820	3	3	-

- ⊙ Evacuar e Incluir con Prioridad Técnica 1 en el Programa de Reasentamiento de Familias Localizadas en Zonas de Alto Riesgo No Mitigable por Remoción en Masa, las familias listadas en la siguiente tabla, puesto que se encuentra comprometida su habitabilidad en el corto plazo.

- ⊙ Una vez se haya terminado el proceso de reasentamiento de estas familias, se recomienda demoler las viviendas, retirar los escombros y, en cumplimiento del Artículo 140 del Decreto 190/2004, aislar y señalar mediante vallas informativas los lotes a fin de evitar que tales predios sean ocupados nuevamente, e incorporarlos al inventario distrital de predios desocupados en desarrollo del proceso de reasentamiento por alto riesgo, para su control y manejo por parte de las entidades correspondientes
