DIRECCIÓN DE PREVENCIÓN Y ATENCIÓN DE EMERGENCIAS

**DIAGNÓSTICO TÉCNICO No. DI - 2995**  
**SUBDIRECCIÓN DE EMERGENCIAS**  
**COORDINACIÓN DE ASISTENCIA TÉCNICA**  
**EVENTO No. 63725**

DIRECCIÓN:	Calle 37 B Sur con Carrera 2	ÁREA DIRECTA:	300 m <sup>2</sup>				
BARRIO:	Las Guacamayas	POBLACIÓN ATENDIDA:	250				
UPZ:	50 La Gloria	FAMILIAS	50	ADULTOS	100	NIÑOS	150
LOCALIDAD:	4 San Cristóbal	PREDIOS EVALUADOS	1

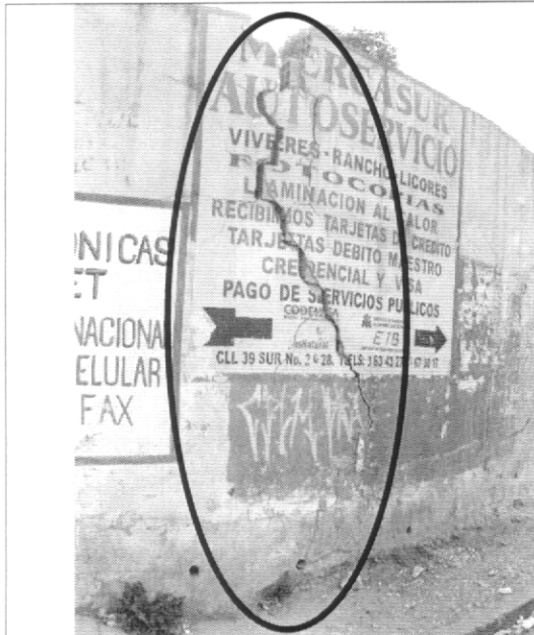
Se presenta agrietamiento en toda la altura de la parte del muro en mampostería localizado en la intersección de la Calle 37 B Sur con Carrera 2 del Barrio Las Guacamayas. En esta esquina se observa una grieta continua desde el nivel de cimentación del muro hasta su parte mas alta. Adicionalmente hay pérdida de verticalidad del tramo del muro que se extiende aproximadamente 15 m sobre la Calle 37 B Sur. (Ver fotografías 1 y 2). Así mismo se exhibe en la cima del muro la caída de un bloque de mampostería en el remate de la grieta.

Las grietas que se presentan en el muro se deben al empuje que ejerce sobre el mismo un relleno de escombros que ocupa actualmente el espacio que existía entre el muro en mampostería y la estructura en tierra armada. A esta misma causa se debe la pérdida de verticalidad del muro en la parte de su longitud que se prolonga sobre la Calle 37 B Sur. De la misma forma, las obras para el manejo del agua superficial a manera de canaletas, se encuentran en mal estado, cubiertas por maleza y basura; esto propicia la infiltración de agua hacia el relleno en contacto con el muro, en época de lluvia, aumentando el empuje. (Ver fotografías 3 y 4). La caída del bloque de mampostería en el remate de la grieta se debe a la pérdida de soporte en la base del elemento.

El muro en mampostería parcialmente confinada no es apropiado para soportar el empuje que ejerce el relleno de escombros sobre él. De continuar con el avance de este, es posible que se deteriore aún más la condición de estabilidad del muro, generando posiblemente el colapso del mismo; comprometiendo la seguridad de las personas y vehículos que transitan por el sector, en el corto plazo.

**Fotografía 1.** Grietas en el muro que comprometen su estabilidad en el corto plazo. Nótese la ausencia de un bloque de mampostería en el remate de la grieta

- A la Alcaldía Local de San Cristóbal, demoler la parte del muro afectada por el agrietamiento y la pérdida de verticalidad, en el menor tiempo posible, para evitar la posible afectación de parte de la comunidad del barrio Las Guacamayas, en un escenario de colapso del mismo.

- Mantener aislada la zona de posible afectación por el colapso del muro afectado donde también se incluye la restricción de la circulación de personal y vehículos por dicho sector; con la implementación del cerramiento en el sector afectado hasta tanto se garanticen las condiciones de estabilidad y de seguridad en el mismo.

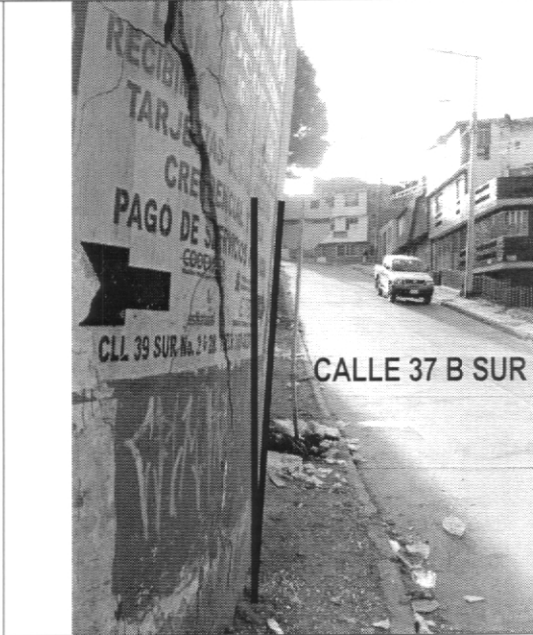
**Fotografía 2.** Visual de la pérdida de verticalidad del muro en el costado derecho, correspondiente al desarrollo del mismo sobre la Calle 37 B Sur

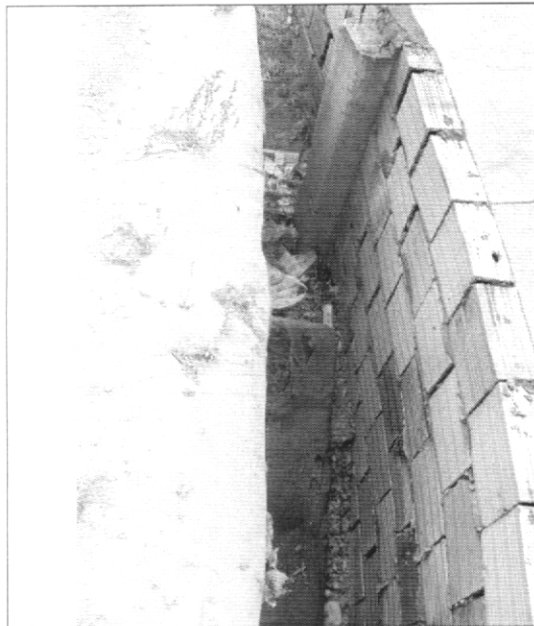
**Fotografía 3.** Vista del relleno de escombros que se emplaza entre el muro en mampostería y la estructura en tierra armada

- A la Alcaldía Local de San Cristóbal, gestionar las acciones administrativas tendientes a establecer el responsable y/o responsables que deben realizar el retiro de los escombros y/o las reparaciones respectivas del muro afectado.

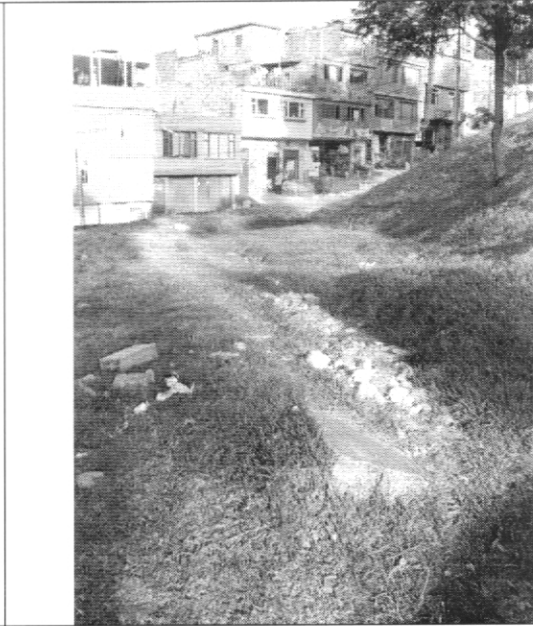
**Fotografía 4.** Vista parcial de las estructuras de manejo de aguas superficiales cubiertas por maleza
