DIRECCIÓN DE PREVENCIÓN Y ATENCIÓN DE EMERGENCIAS

DIAGNÓSTICO TÉCNICO No. DI - 2996
SUBDIRECCION DE EMERGENCIAS
EVENTO No. 58321

DIRECCIÓN:	Manzana 23 Lotes 29 y 36	ÁREA DIRECTA:	100 m ²		
BARRIO:	Caracoli	POBLACIÓN ATENDIDA:	11		
UPZ:	69 – Ismael Perdomo	FAMILIAS	2	ADULTOS	4
LOCALIDAD:	19 – Ciudad Bolívar	PREDIOS EVALUADOS	2	NIÑOS	7

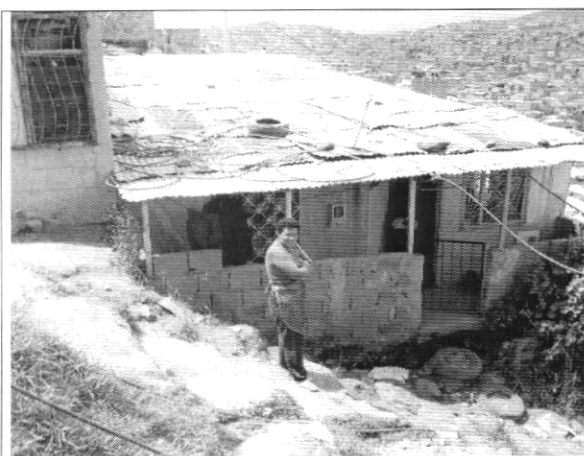
- En el predio correspondiente a la Manzana 23 – Lote 29, donde habita la familia del Señor Reinaldo Posada, se encuentra una vivienda construida en mampostería simple, piso en mortero y cubierta en teja de zinc. Esta vivienda, presenta fisuras en piso y muros, asociadas a problemas de asentamientos diferenciales, lo cual no compromete su estabilidad estructural y habitabilidad en el corto plazo. (Ver Fotos 1 y 2)

Foto 1. Vivienda donde habita la familia del señor Reinaldo Posada. Manzana 23 Lote 29

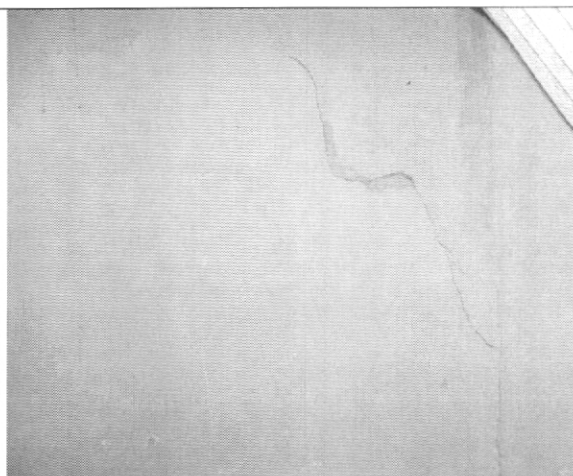
Foto 2. Detalle de una fisura en muro interior de la vivienda donde habita la familia del señor Reinaldo Posada.

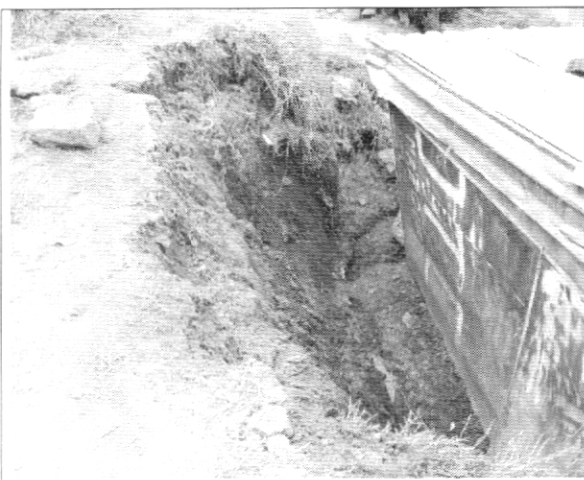
- En el predio correspondiente a la Manzana 23 – Lote 36, donde habita la familia de la Señora Edna Pérez, se encuentra construida una vivienda con material de recuperación. En el costado occidental de la vivienda, se localiza un corte subvertical de 2 m. de altura, constituido por suelo residual, realizado para el emplazamiento de la misma, el cual no cuenta con estructura de contención y/o confinamiento, ni manejo de las aguas de escorrentía ni subsuperficiales. En dicho talud de corte se generó un flujo de tierra de 2 m³ , el cual impactó la vivienda, produciendo pérdida de verticalidad y comprometiendo su estabilidad y/o habitabilidad en el corto plazo. (Ver Fotos 3 y 4)

Foto 3. Vivienda donde habita la familia de la Señora Edna Pérez. Manzana 23 Lote 36. Se observa el talud de corte.

- Colapso de la vivienda localizada en la Manzana 23 – Lote 36, por el avance del proceso de inestabilidad.

- Evacuar e incluir con Prioridad Técnica uno (1) en el Programa de Reasentamiento de Familias Localizadas en Zonas de Alto Riesgo No Mitigable, el predio correspondiente a la Manzana 23 – Lote 36, donde habita la señora Edna Pérez y su familia.
- Incluir con Prioridad Técnica uno (1) en el Programa de Reasentamiento de Familias Localizadas en Zonas de Alto Riesgo No Mitigable, el predio correspondiente a la Manzana 23 – Lote 29, donde habita el Señor Reinaldo Posada y su familia, de acuerdo al Concepto Técnico CT- 4426.
- Se recomienda al Señor Reinaldo Posada, realizar un seguimiento permanente de las condiciones de estabilidad de la vivienda y del terreno en general, e informar a esta entidad si se presentan cambios importantes que alteren o modifiquen la estabilidad de la vivienda.

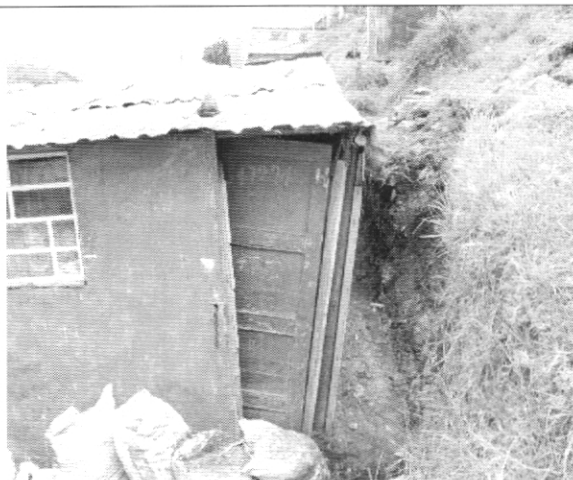
Foto 4. Detalle de las afectaciones en el costado izquierdo de la vivienda correspondiente a la Manzana 23 Lote 36.
