DIRECCIÓN DE PREVENCIÓN Y ATENCIÓN DE EMERGENCIAS

DIAGNÓSTICO TÉCNICO No. DI - 2997 *aprob.*

EVENTO No. 63349

DIRECCIÓN:	Calle 24 Bis #1 A -03 Este	ÁREA DIRECTA:	40 m <sup>2</sup>		
BARRIO:	La Paz Centro	POBLACIÓN ATENDIDA:	3		
UPZ:	92 La Macarena	FAMILIAS	1	ADULTOS	3
LOCALIDAD:	3 Santa fé	PREDIOS EVALUADOS	1	NIÑOS

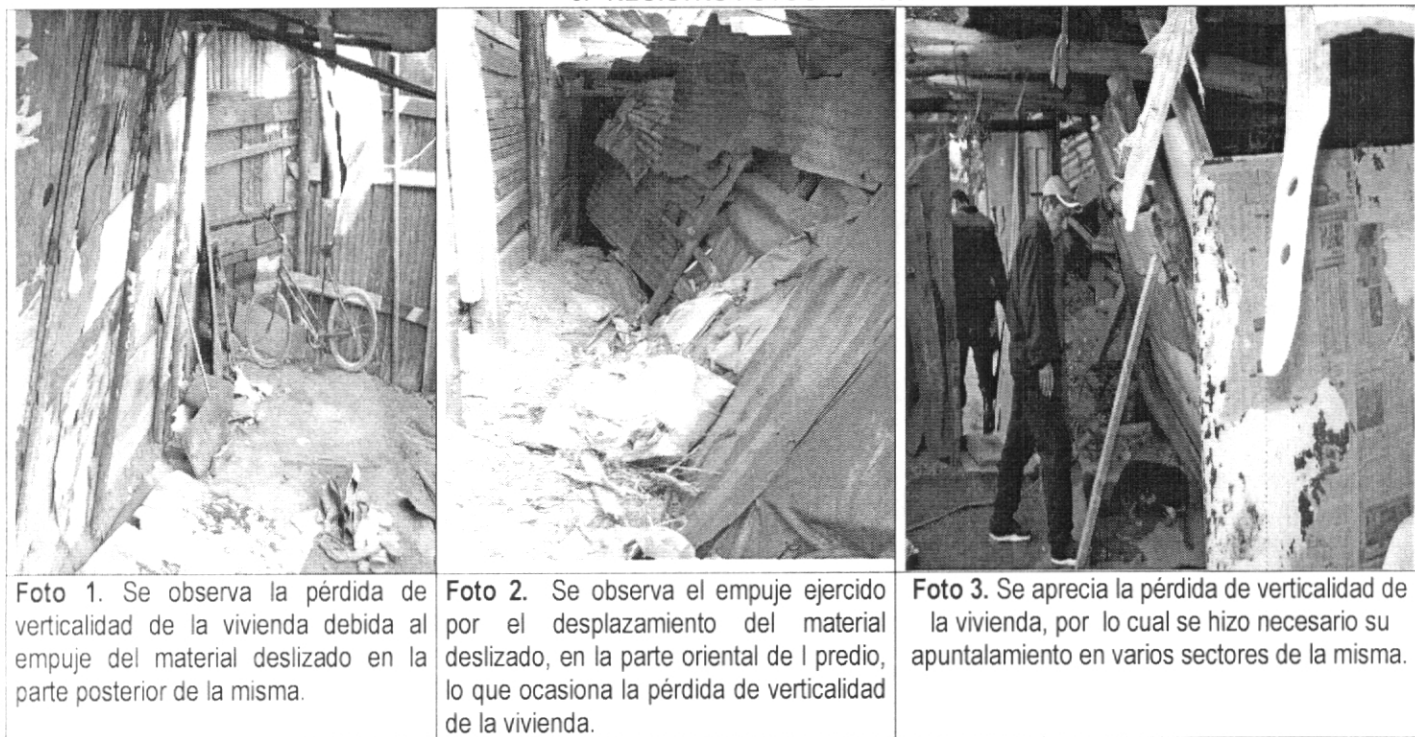
Se presenta la pérdida de verticalidad y/o inclinación exagerada de la vivienda en material de recuperación, debido al empuje ejercido por el desprendimiento de material del talud de corte hacia el costado oriental de la misma, lo que ha degradado notablemente la estabilidad de la vivienda en relación con las descritas en los CT 1718 y CT 1794, por lo cual se considera que la habitabilidad de la vivienda se encuentra comprometida en el corto plazo.

Foto 1. Se observa la pérdida de verticalidad de la vivienda debida al empuje del material deslizado en la parte posterior de la misma.

Foto 2. Se observa el empuje ejercido por el desplazamiento del material deslizado, en la parte oriental de l predio, lo que ocasiona la pérdida de verticalidad de la vivienda.

Foto 3. Se aprecia la pérdida de verticalidad de la vivienda, por lo cual se hizo necesario su apuntalamiento en varios sectores de la misma.

- Evacuar y continuar con prioridad técnica uno (1), en el Programa de Reasentamiento de Familias Ubicadas en Zona de Alto Riesgo No Mitigable, el predio ubicado en la Calle 24 Bis #1 A 03 Este, donde habita la Señora Carmen Rosa Acevedo y su familia.
