DIRECCIÓN DE PREVENCIÓN Y ATENCIÓN DE EMERGENCIAS

**DIAGNÓSTICO TÉCNICO No. DI - 2999**  
**SUBDIRECCIÓN DE EMERGENCIAS**  
**COORDINACIÓN DE ASISTENCIA TÉCNICA**  
**EVENTO No. 64055**

DIRECCIÓN:	Carrera 16 Bis B No. 80 – 44 Sur	ÁREA DIRECTA:	40 m <sup>2</sup>		
BARRIO:	El Divino Niño	POBLACIÓN ATENDIDA:	3		
UPZ:	68 El Tesoro	FAMILIAS	1	ADULTOS	2
LOCALIDAD:	19 Ciudad Bolívar	PREDIOS EVALUADOS	1	NIÑOS	1

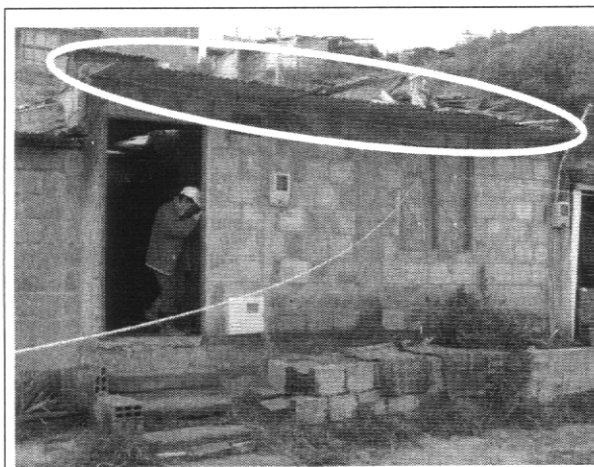
De acuerdo con la inspección visual se pudo establecer que la vivienda localizada en la Carrera 16 Bis B No. 80 – 44 Sur del Barrio El Divino Niño, donde habita la señora Sandra Lizarazo, es de un nivel y está construida casi en su totalidad en mampostería parcialmente confinada, dado que la misma carece de confinamiento horizontal (viguetas) y el confinamiento vertical (columnetas) no se eleva hasta toda la altura de las paredes. Los muros de la parte posterior de la vivienda están hechos en estructura mixta: piedra pegada hasta los tres cuartos de su altura y el cuarto más alto en mampostería. La cubierta consta de láminas metálicas emplazadas sobre los muros. No fue posible visualmente determinar el tipo de cimentación que presenta la vivienda. (Ver fotografías 1 y 2).

**Fotografía 1.** Vista frontal de la vivienda ubicada en la Carrera 16 Bis B No. 80 – 44 Sur. Nótese la ausencia de confinamiento horizontal

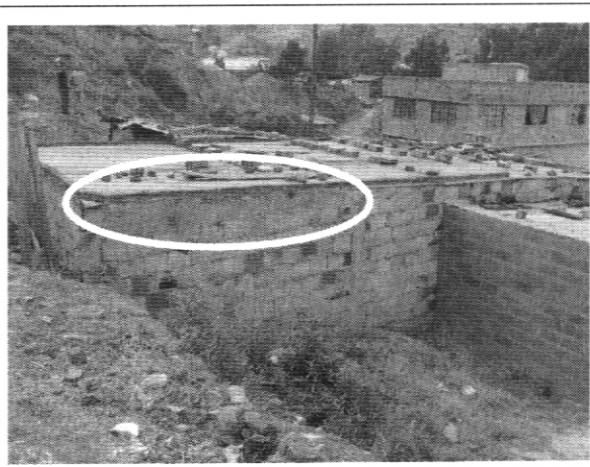
**Fotografía 2.** Vista costado derecho de la vivienda ubicada en la Carrera 16 Bis B No. 80 – 44 Sur. Nótese la ausencia de confinamiento horizontal

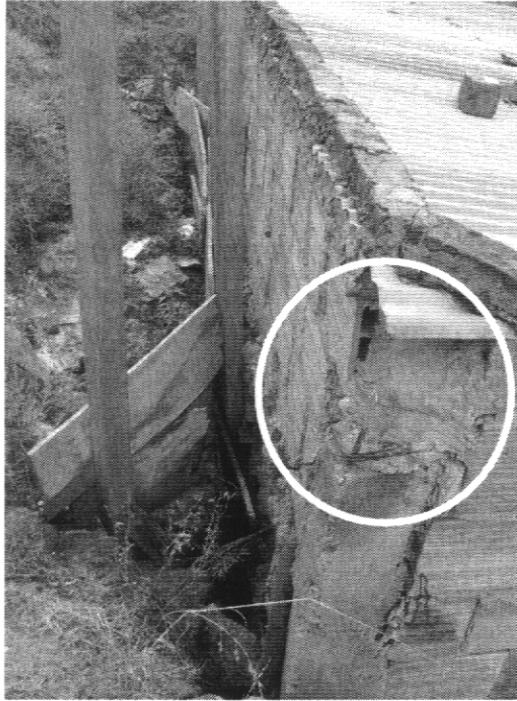
Con base en la visita técnica se pudo observar que un talud de corte aledaño a la parte posterior de la vivienda inspeccionada se deslizó, generándose contacto entre la masa de suelo deslizada y el muro de esta parte de la vivienda. Así mismo se presenta fisuramiento y humedad en la parte interna del muro posterior, las fisuras se evidencian en la parte del muro elaborada en piedra pegada. (Ver fotografías 3 y 4).

El deslizamiento presentado en el talud de corte contiguo a la vivienda fue posiblemente generado por el aumento en el contenido de agua del talud, dada la alta precipitación de los días en que ocurrió el evento. Este hecho produjo la elevación de la presión de poros al interior del suelo que constituía el talud y por lo tanto la consecuente disminución en su resistencia, suscitándose las condiciones apropiadas para el deslizamiento. Las fisuras que se presentan en el muro se deben al empuje que ejerció el material deslizado del talud en el momento de su falla, contra la superficie del mismo; dado que dicho material se encuentra en contacto con el muro, existe aún empuje activo. La humedad se presenta por la filtración del agua lluvia a través de las fisuras y de las juntas entre los elementos constituyentes del muro en piedra. No hay pérdida de verticalidad ni rigidez apreciable en el muro.

El muro en piedra pegada y mampostería parcialmente confinada no es apropiado para soportar los empujes que ejerce el material deslizado. De continuar con el avance de estos es posible que se deteriore la condición de estabilidad del muro, generando posiblemente el colapso del mismo; comprometiendo la seguridad de las personas que habitan la vivienda, en el corto plazo.

**Fotografía 3.** Contacto entre el material deslizado del talud de corte y el muro de la parte posterior de la vivienda. Nótese la deficiencia en el confinamiento vertical

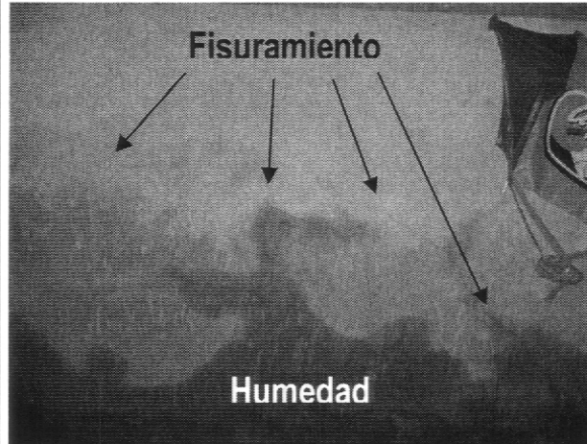
**Fotografía 4.** Vista del fisuramiento y la humedad en la parte interna del muro posterior de la vivienda
