DIRECCIÓN DE PREVENCIÓN Y ATENCIÓN DE EMERGENCIAS

**DIAGNÓSTICO TÉCNICO No. DI - 3010**  
**SUBDIRECCION DE EMERGENCIAS**  
**EVENTO No. 64820**

DIRECCIÓN:	Calle 72 Sur # 24-11	ÁREA DIRECTA:	200 m <sup>2</sup>		
BARRIO:	Brisas del Volador	POBLACIÓN ATENDIDA:	15		
UPZ:	67- Lucero	FAMILIAS	3	ADULTOS	7
LOCALIDAD:	19- Ciudad Bolívar	PREDIOS EVALUADOS	3	NIÑOS	8

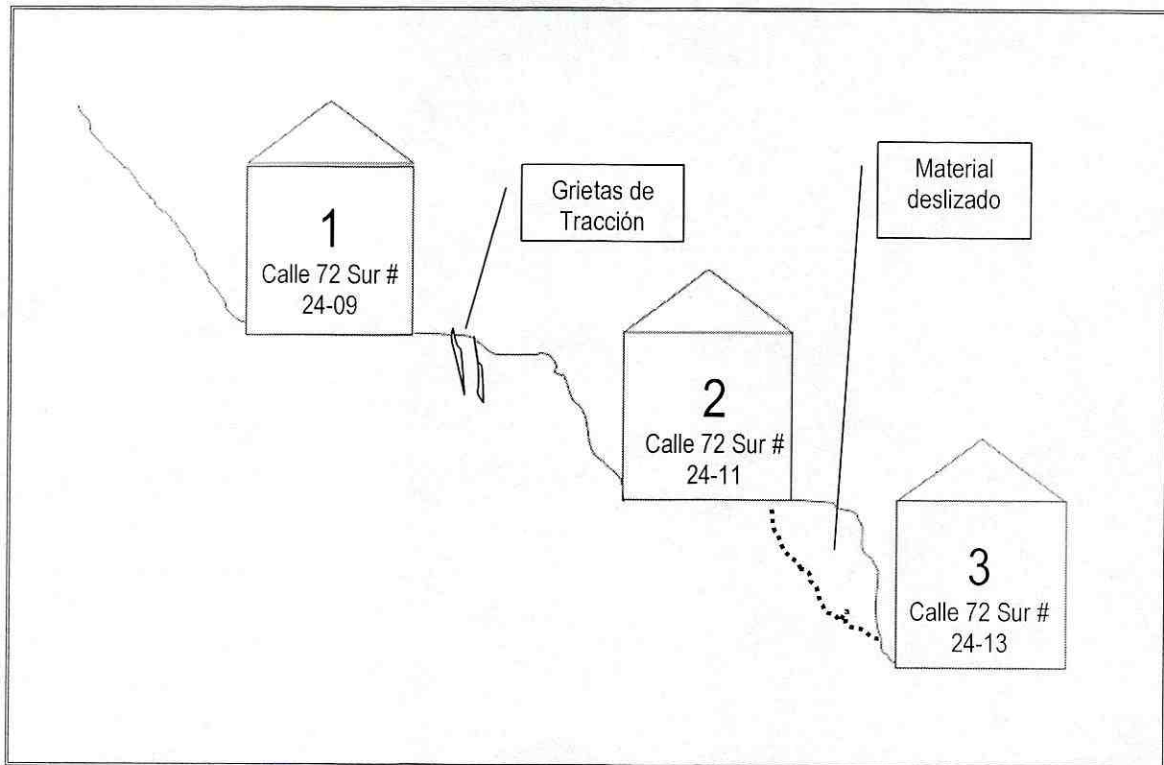
El sector corresponde a una ladera de pendiente alta, la cual se caracteriza por la presencia de movimientos en masa locales, como desprendimientos de suelo y roca, flujos de tierra, debidos principalmente a la intervención de la ladera para el emplazamiento de las viviendas a través de cortes de diferente altura conformando una serie de terrazas escalonadas y rellenos anti-técnicos de material heterogéneo constituido por basuras y residuos de construcción de espesor variable y a la falta de manejo de aguas servidas y lluvias que son vertidas directamente al terreno conllevando a la saturación e inestabilidad del mismo. (Ver Figura 1 y anexo fotografico)

Figura 1. Perfil del Sector evaluado indicando la localización de las viviendas.

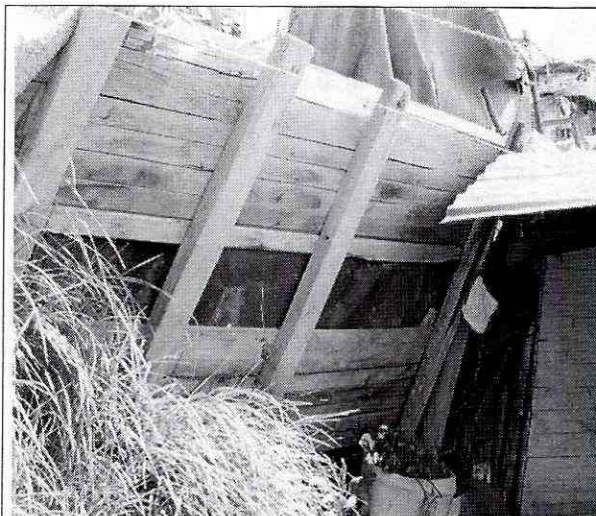
En la vivienda donde habita la familia de la Señora Emma Jerez Cáceres (Predio 2), adicionalmente al empuje originado desde el predio 1 localizado en la parte superior, como se mencionó anteriormente, se generó un flujo de tierra involucrando 3 m<sup>3</sup> de suelo residual proveniente del talud de corte localizado en el costado izquierdo del predio, produciendo desconfinamiento del suelo de fundación e igualmente perdida de verticalidad de la estructura. Por lo anterior la estabilidad y habitabilidad de la vivienda se encuentra comprometida en el corto plazo. Adicionalmente, el suelo deslizado causó empuje e impacto y por ende perdida de verticalidad de la parte posterior de la vivienda con nomenclatura Calle 72 Sur # 24-13 donde habita la Señora Eleana Ricardo Varela (Predio 3), comprometiendo su estabilidad y habitabilidad en el corto plazo.

Foto 1. Perda de verticalidad en la entrada del predio 2 donde habita la Señora Emma Jerez.

- Evacuar e incluir con Prioridad Técnica uno (1) en el Programa de Reasentamiento de Familias Localizadas en Zonas de Alto Riesgo No Mitigable, los predios relacionados a continuación:

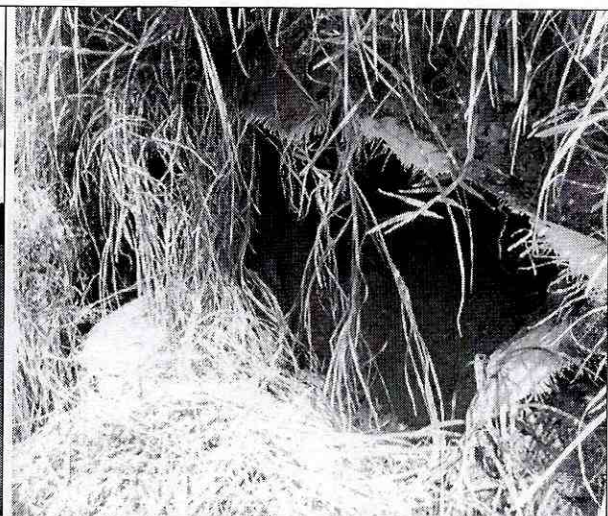
Foto 2. Detalle del desconfinamiento en la parte posterior de la vivienda donde habita la Señora Emma Jerez.

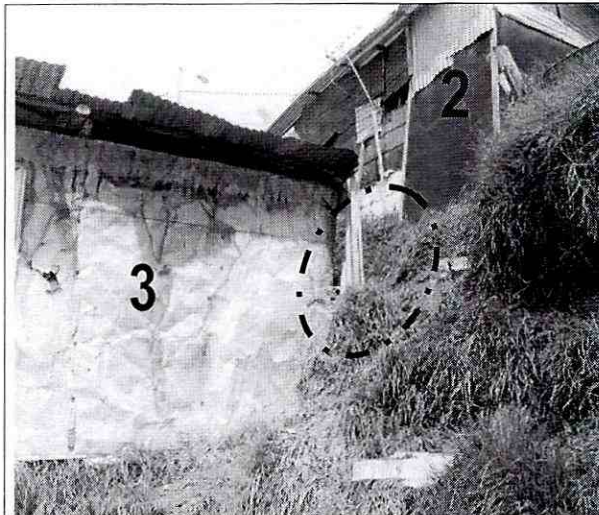
Los procesos descritos anteriormente, fueron causados por saturación del material (suelo residual), debido a la falta de manejo de aguas lluvias, servidas y subsuperficiales, lo cual se evidencia en todo el sector y adicionalmente con factores contribuyentes como la alta pendiente del terreno y las deficiencias constructivas de las viviendas evaluadas.

Foto 3. Predios evaluados 2 y 3 y sitio donde se presentó el Flujo de tierra involucrando un volumen de 3 m<sup>3</sup>

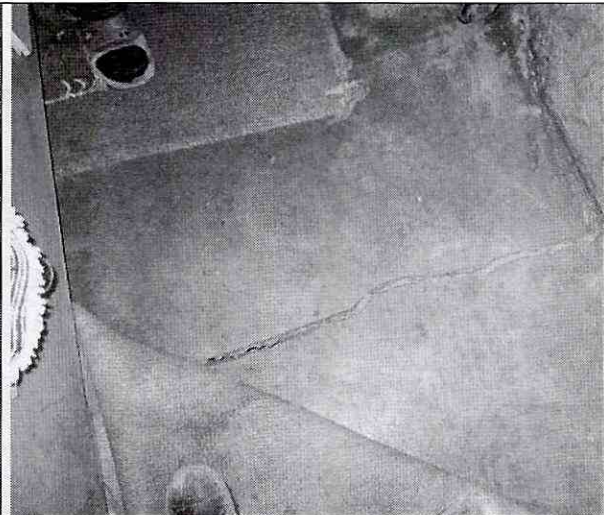
Foto 4. Detalle de las afectaciones en la parte posterior del predio 3, donde habita la Señora Eleana Ricardo. Nótese la grieta en el piso.
