DIRECCION DE PREVENCIÓN Y ATENCIÓN DE EMERGENCIAS

DIAGNÓSTICO TÉCNICO No. DI-3023

Este concepto corresponde a la visita de inspección para verificar el estado y condiciones de la "Urbanización Bosques de la Hacienda", ubicada en la Transversal 5H Bis con la Carrera 48G Sur, con el fin de establecer las condiciones de riesgo en las que se encuentran las construcciones existentes.

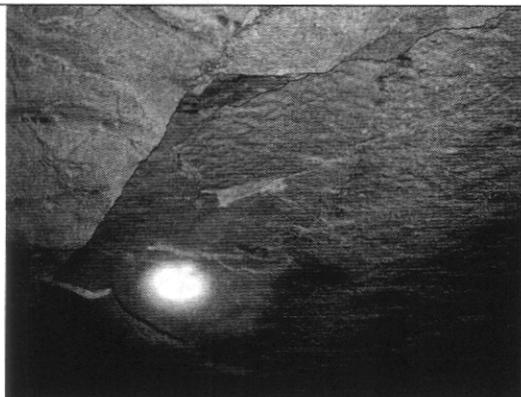
El frente de explotación del costado sur (Foto 1) con taludes verticales de 10m aproximadamente, se encuentra con alto grado de meteorización por intemperismo, y con evidencia de túneles o áreas de explotación sellados (foto 2). Hay presencia de grietas en la roca, tanto en el exterior (foto 3) como en el interior de la zona de explotación (fotos 4 y 5). Al interior, se encuentran las galerías de los antiguos frentes de explotación abandonados (fotos 6 y 7) con evidencia de taponamientos de algunos túneles (foto 8). Se observan en general taludes de corte con alto grado de metodización (foto 9).

Foto 5. Fracturas recientes en la roca.

- A los propietarios o responsables de los terrenos en los que se encuentran las zonas de explotación de materiales para construcción y que hoy están abandonadas al Sur y al Norte de la Urbanización "Bosques de la Hacienda", se les recomienda realizar las obras de recuperación de la zona, basadas en los estudios técnicos correspondientes, en los que se debe establecer mediante exploraciones y sondeos, el recorrido de los túneles de excavación, para descartar la posibilidad que éstos puedan afectar el suelo de fundación de los edificios construidos.

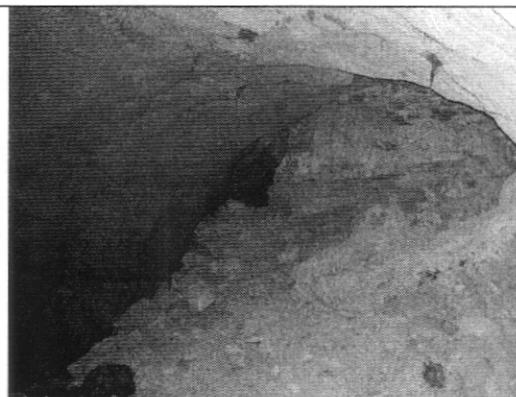
Foto 6. Zona final del frente de excavación abandonada.

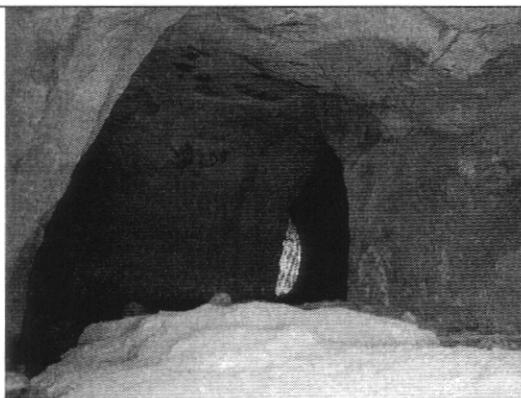
Foto 7. Interior del área de explotación abandonada.

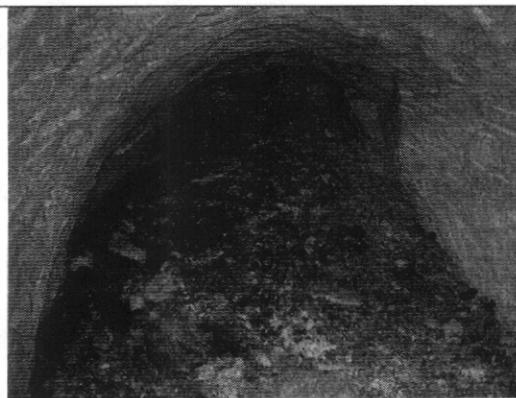
Foto 8. Evidencia de áreas de explotación selladas.

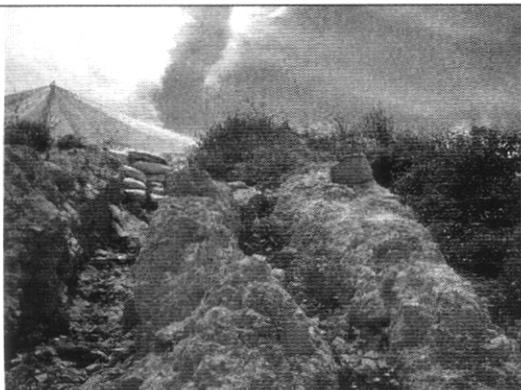
Foto 9. Taludes de corte con evidencia de erosión por intemperismo.

- Se reitera una vez más a los propietarios o responsables de las edificaciones, que es necesario la ejecución de un estudio de riesgos para definir las obras de mitigación que garanticen la estabilidad de los taludes, ya que es evidente el deterioro progresivo que han sufrido los taludes por la ausencia de las obras de captación de aguas lluvias principalmente.

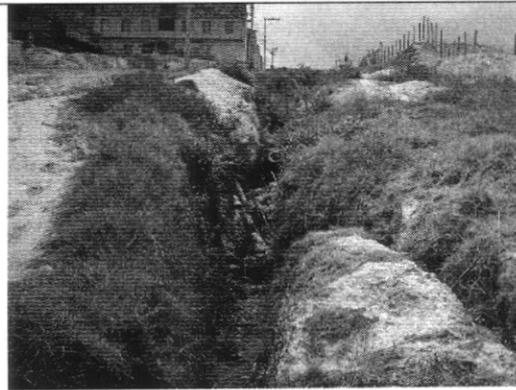
La Urbanización no cuenta con redes de alcantarillado con lo cual las aguas servidas corren superficialmente por zanjones abiertos (fotos 10 y 11) y se observan zonas de empozamientos de aguas lluvias y escorrentía superficial (fotos 12 y 13). En la parte posterior de la Urbanización existe un talud de corte con evidencias de desprendimientos locales (foto 14) y con alto grado de meteorización (foto 15) y con pendiente invertida por socavación en algunos lugares (foto 16).

Foto 10. Zajones de escorrentía superficial de aguas servidas.

- Es importante que se coordinen de manera urgente los trabajos tendientes a la captación y conducción de las aguas servidas que corren hoy al aire libre por los zanjones hacia la parte baja de la urbanización, ya que éstas generan alto grado riesgo para la salud de la población circundante.

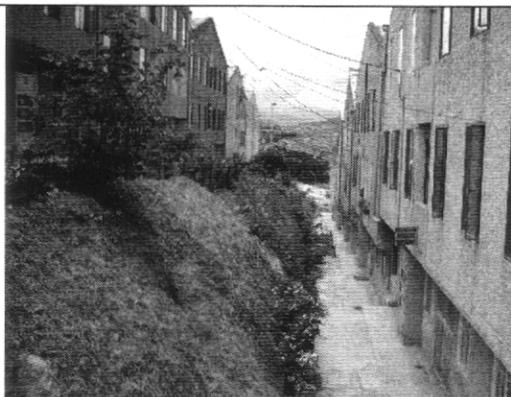
La estructura de los edificios no presenta evidencia de fallas estructurales que comprometan su habitabilidad (foto 17). Debido a que las obras no fueron llevadas a término por el responsable de la construcción (foto 18), se encontraron fachadas sueltas en algunos apartamentos de tercer piso en proceso de construcción (foto 19 y 20).

Foto 17. Estructura de los edificios sin evidencia de fallas estructurales.

- La estructura de los edificios al momento de la visita presentan un estado de fisuración y deterioro normal, que pueden estar asociados a falta de mantenimiento. En el momento de la visita no se presentan evidencias de fallas estructurales que comprometan su estabilidad bajo las cargas normales de servicio.

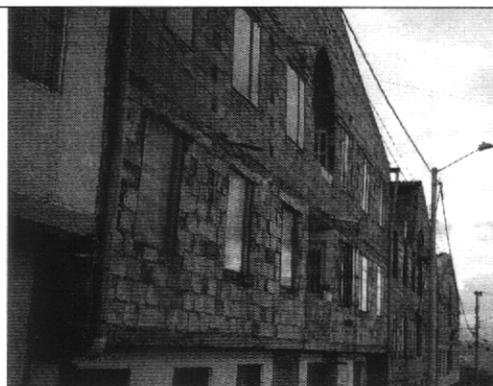
Foto 18. Fachadas sin terminar.

- Para las fachadas que se encuentran sueltas debido a que las obras quedaron inconclusas en algunos apartamentos, se solicita a los propietarios o responsables de estos apartamentos, terminar de realizar las obras de construcción o de lo contrario ejecutar el desmonte de estos elementos, ya que en las condiciones en las que se encuentran, generan un riesgo potencial a los residentes del lugar.

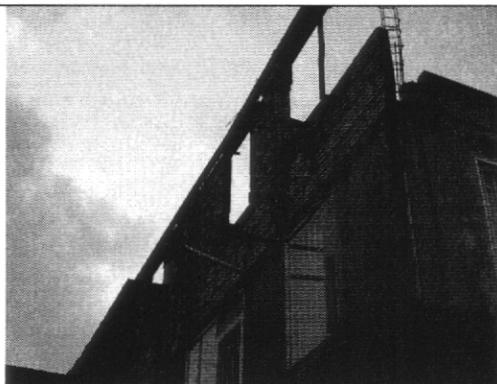
Foto 19. Apartamentos en terceros pisos sin terminar con fachadas sueltas.

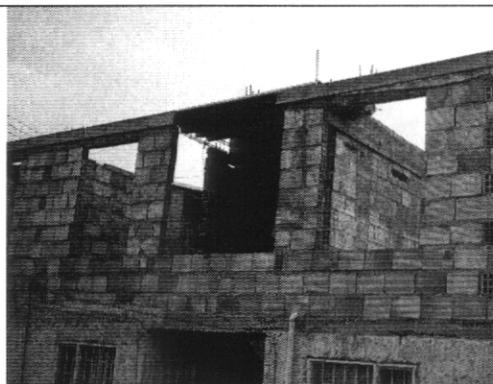
Foto 20. Apartamentos en terceros pisos sin terminar con fachadas sueltas.

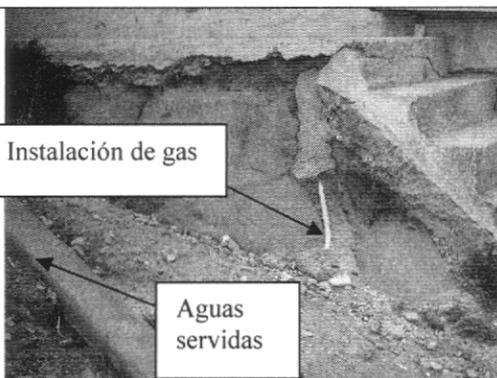
Debido a que la urbanización no cuenta con redes de alcantarillado, los residentes las han construido sin las especificaciones técnicas adecuadas (foto 21), quedando expuestas en algunos casos al igual que las redes de gas domiciliario, que en algunos lugares se encuentran superficiales y sin la protección adecuada (foto 21).

Foto 21. Instalaciones de gas y aguas servidas superficiales.

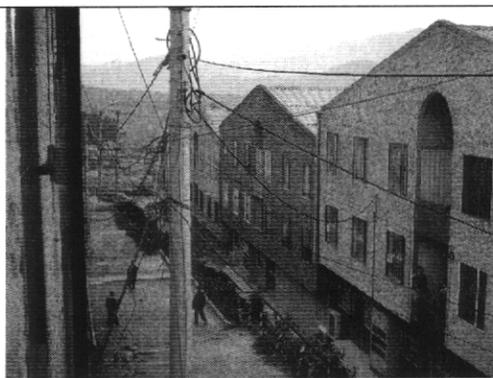
Las redes energía se encuentran muy cercanas a la fachada de los apartamentos, situación esta que genera riesgos a los residentes por este concepto.

Foto 22. Redes de energía sin aislamientos adecuados.

- Para las redes energía debe verificarse el cumplimiento de lo establecido en el reglamento técnico de Instalaciones Eléctricas RETIE, especialmente en lo que se refiere a los aislamientos mínimos para evitar riesgos por contacto directo, electricidad estática, rayos, tensión por contacto y tensión de paso.
