DIRECCIÓN DE PREVENCIÓN Y ATENCIÓN DE EMERGENCIAS

**DIAGNÓSTICO TÉCNICO No. DI - 3032**  
**SUBDIRECCION DE EMERGENCIAS**  
**EVENTOS Nos. 65683 y 65844**

**3.1 EVENTO 65683 (15 de Noviembre de 2006)**

**3.2 EVENTO 65844 (18 de Noviembre de 2006)**

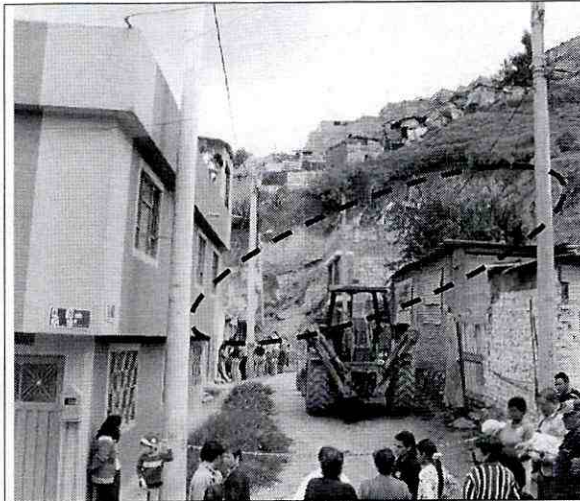
El sector evaluado corresponde a un talud de 40 m de longitud, con una altura de 12 m y un buzamiento de 60° aproximadamente, posiblemente correspondiente a un frente de antigua explotación de cantera en el cual se instalaron pernos y fue revestido con concreto lanzado. En el talud se generó un deslizamiento traslacional en bloque involucrando un volumen de 60 m<sup>3</sup> de roca sana y meteorizada (arcillolitas y areniscas), debido a las intensas lluvias que generaron saturación del terreno, produciendo incremento en la presión de poros y por ende mayor empuje del material terreo contra el concreto de revestimiento, lo cual conllevó a la falla. Debido al empuje y al impacto generado por el material deslizado se produjo el colapso de dos muros en mampostería de dos viviendas aledañas al sector en referencia, generando daños y pérdidas de enseres al interior de las viviendas habitadas por el Señor Luis Ernesto Rodríguez en la Carrera 18 R # 62 A – 63 Sur y por la Señora Luz Mary García en la Carrera 18 R # 62 A – 72 Sur.

Foto 1. Zona donde se generó el deslizamiento. (Evento 65844)

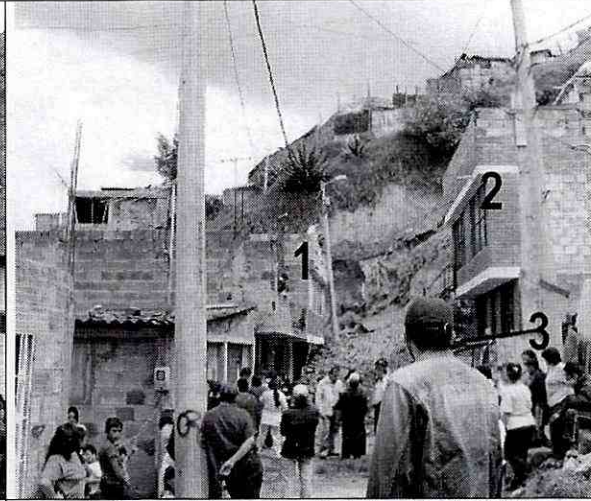
En la visita técnica se evaluaron 3 predios, de los cuales 2 de ellos resultaron directamente afectados, como se relaciona a continuación:

Foto 2. Vista de los predios afectados. (Evento 65844)

- Evacuar e incluir con Prioridad Técnica uno (1) en el Programa de Reasentamiento de Familias Localizadas en Zonas de Alto Riesgo No Mitigable, los predios relacionados a continuación:

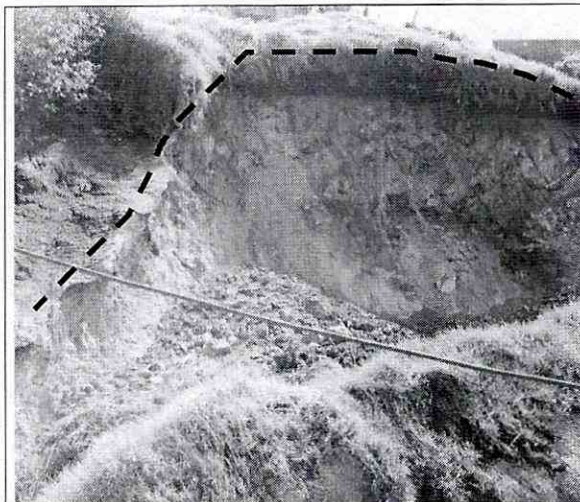
Foto 3. Corona del deslizamiento. (Evento 65844)

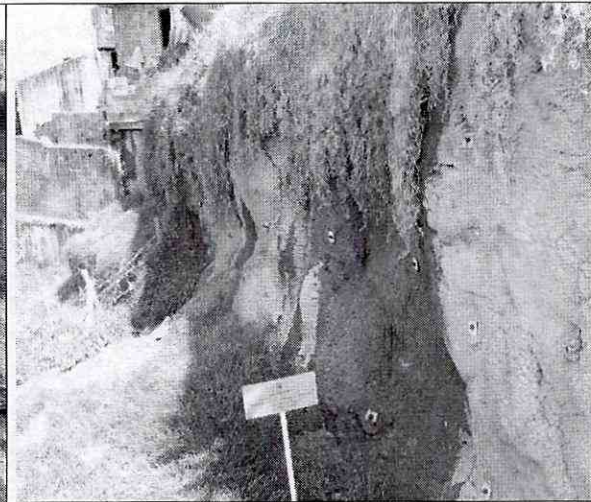
Foto 4. Detalle del costado derecho de la obra sin afectación. Nótese la humedad sobre la cara del talud. (Evento 65844)

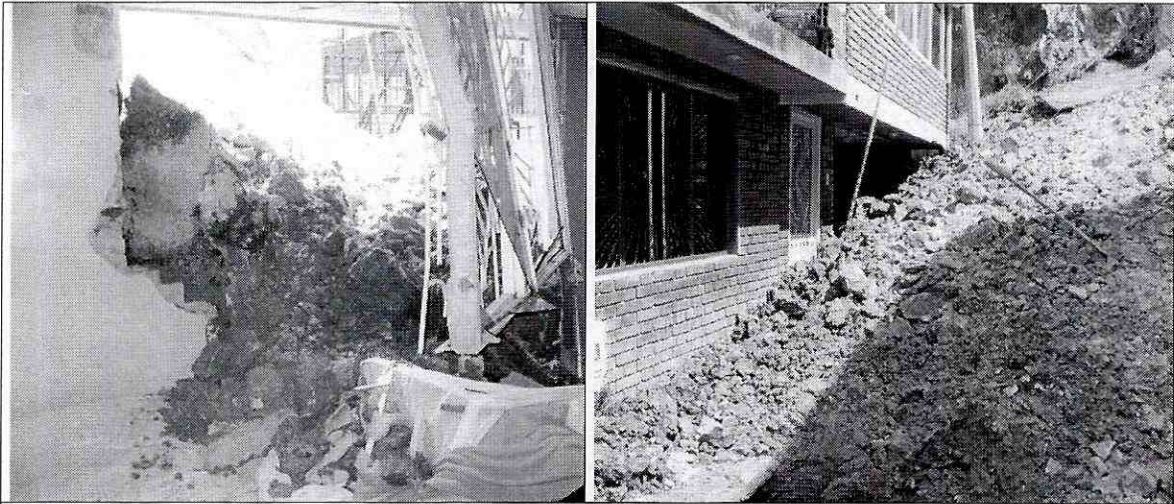
- En el predio con nomenclatura Carrera 18 R # 62 A – 63 Sur, donde habita la familia del Señor Luis Ernesto Rodríguez, se encuentra construida una vivienda de dos niveles con terraza en mampostería confinada. Debido al impacto del material deslizado se produjo el colapso de un muro en mampostería localizado en la parte anterior de la vivienda adyacente al talud donde se localizaban las obras de estabilización y la obstrucción del ingreso a la misma por el material deslizado; por el avance del Proceso de Remoción en Masa se puede ver comprometida la estabilidad y habitabilidad de la vivienda en el corto plazo, por lo que se recomendó mantener evacuada la vivienda.

Fotos 3 y 4. Detalle de las afectaciones en la parte anterior del predio (1) del Señor Luís Rodríguez. (Evento 65844)

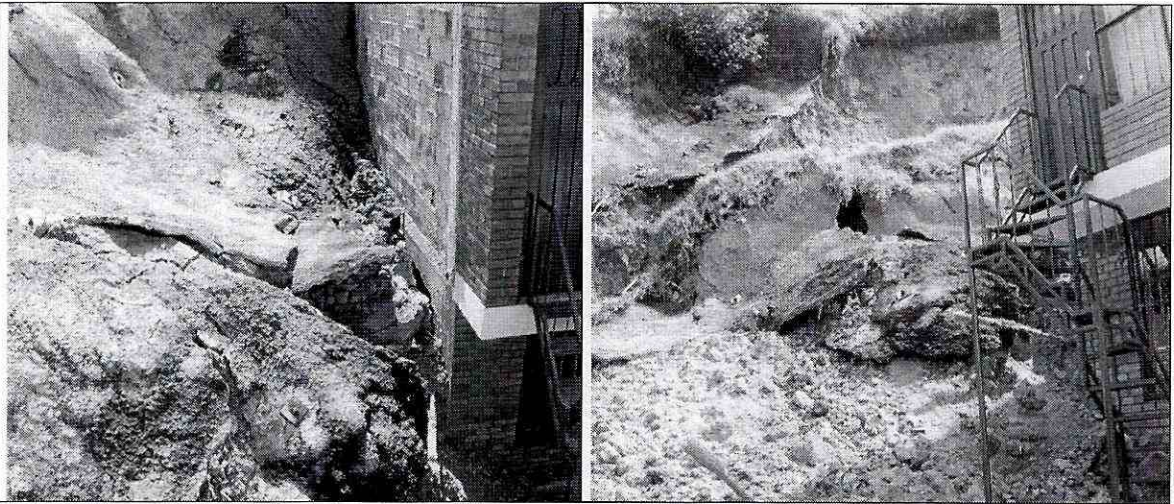
- En el predio con nomenclatura Carrera 18 R # 62 A – 72 Sur, donde habita la familia de la Señora Luz Mary García, se encuentra construida una vivienda de tres niveles en mampostería confinada, donde también debido al impacto del material deslizado se produjo el colapso de un muro en mampostería localizado en el costado derecho de la vivienda; por el avance del Proceso de Remoción en Masa se puede ver comprometida la estabilidad y habitabilidad de la vivienda en el corto plazo, por lo que también se recomendó mantener evacuada la vivienda.

Fotos 5 y 6. Detalle de las afectaciones en la parte lateral derecha del predio (2) de la Señora Luz Mary García. (Evento 65844)

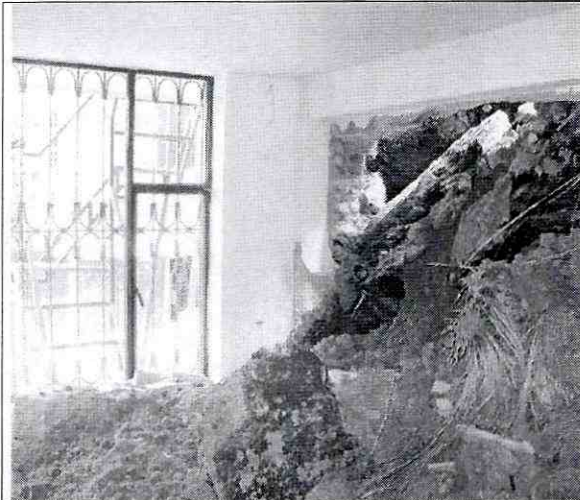
Foto 7. Colapso de muro lateral en el predio 2. (Evento 65844)

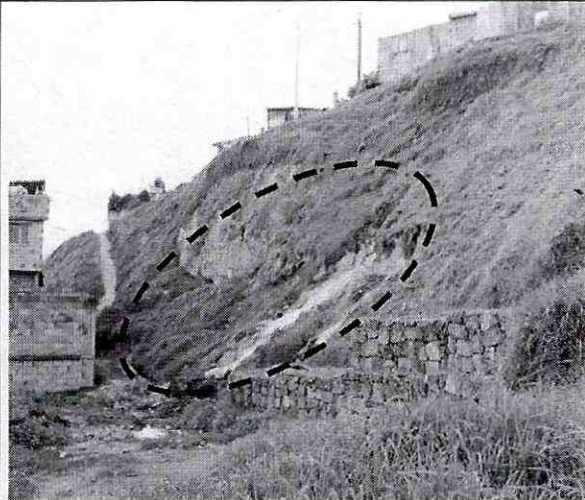
Este sector se localiza frente a la Carrera 18 K con Calle 63 Sur y corresponde a un talud de 50 m de longitud, con una altura de 10 m y un buzamiento promedio de 45° aproximadamente, en el cual se implementaron obras de protección geotécnica como geomalla, cunetas revestidas y un muro de gaviones en la parte baja hacia el costado izquierdo. En el talud se generó un flujo de lodo y tierra que involucró un volumen aproximado de 5 m<sup>3</sup>, debido a las lluvias precedentes, produciendo saturación del terreno y afectando la obra en un 70%, hacia la parte media – baja del talud, principalmente la geomalla. Al momento de la visita no se observaron viviendas afectadas por el Proceso de Remoción en Masa. (Ver registro fotográfico)

Foto 8. Zona afectada de la obra localizada frente a la Carrera 18 K con Calle 63 Sur. (Evento 65683)

- Teniendo en cuenta que el sector donde se presentaron los eventos 65683 y 65844 esta incluido en la base de sitios críticos por Fenómenos de Remoción en Masa de la DPAAE, se recomienda gestionar la intervención inmediata por parte de la entidad o entidades competentes, a través de la realización de diseños y ejecución de obras a lo largo del talud afectado, donde se incluya la revisión de la condición de estabilidad actual de las obras de mitigación existentes en el sector, e implementar en el corto plazo las medidas correctivas necesarias para garantizar la estabilidad del sector en general.

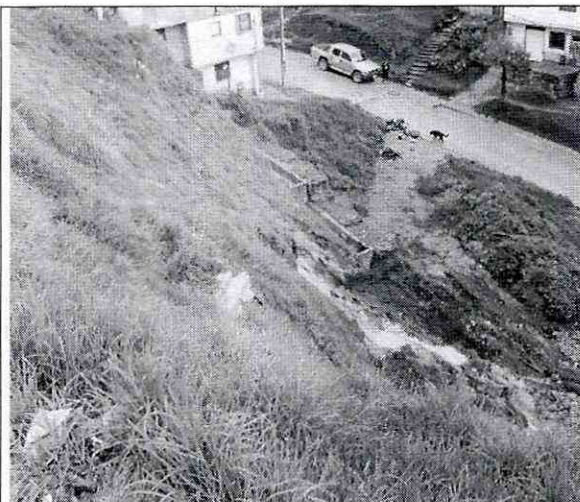
Foto 3. Vista desde la parte superior de la obra localizada frente a la Carrera 18 K con Calle 63 Sur. (Evento 65683)

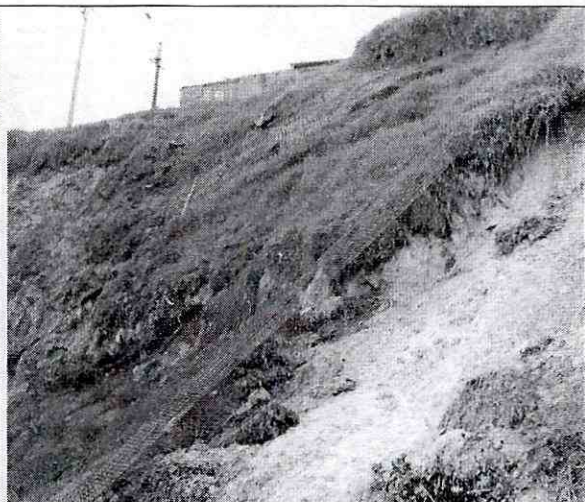
Foto 4. Detalle de las afectaciones en la geomalla principalmente. (Evento 65683)
