DIRECCIÓN DE PREVENCIÓN Y ATENCIÓN DE EMERGENCIAS

**DIAGNÓSTICO TÉCNICO No. DI - 3033**  
**SUBDIRECCIÓN DE EMERGENCIAS**  
**COORDINACIÓN DE ASISTENCIA TÉCNICA**

El presente diagnóstico corresponde a las visitas técnicas y de emergencia realizadas por personal de la Dirección de Prevención y Atención de Emergencias – DPAE, los días 09 de agosto, 19 y 26 de septiembre, 18 y 30 de octubre y 08, 10, 15 y 17 de noviembre de 2006 a veintinueve (29) predios localizados entre las Calles 39 G Sur y 43 Sur y entre las Carreras 2 y 2 K del Desarrollo Malvinas de la Localidad de San Cristóbal.

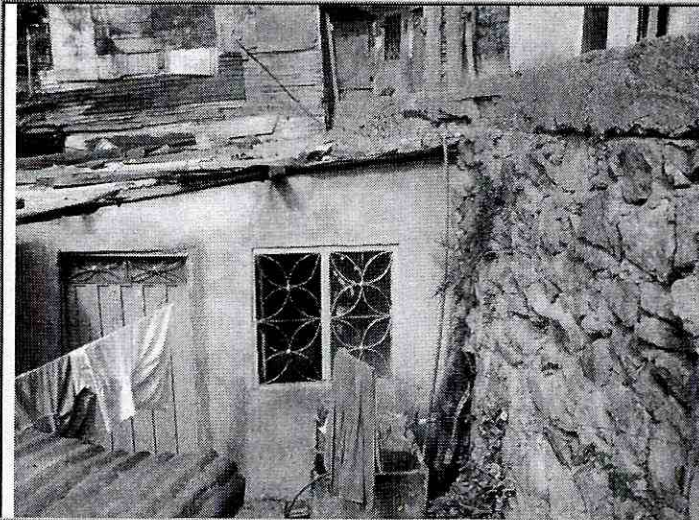
| ID | Nombre<br>(cabeza de hogar) | Dirección | Afectaciones en la vivienda o su entorno |
|---|---|--|---|
| 1 | Ana Lucía Isaza | Carrera 1 G # 42 A - 10 Sur | Vivienda en mampostería simple con deficiencias constructivas que manifiesta agrietamientos en el piso y gran infiltración por las paredes debido a que están en contacto con el talud de corte. En la parte inferior de la vivienda (ladera abajo), lindando con Juan Pablo Bonilla, se presenta un desgaste del talud por lavado. No se encuentra comprometida la habitabilidad en el corto plazo (Fotografía 1). Se localiza fuera del perímetro establecido por el CT-4165 y no se encuentra incluido en el programa de reasentamiento. |

Fotografía 1. Vivienda donde habita la señora Ana Lucía Isaza. Carrera 1 G # 42 A - 10 Sur. Nótese cómo se encuentra unida la construcción al talud de corte superior, protegido por un muro en piedra pegada.

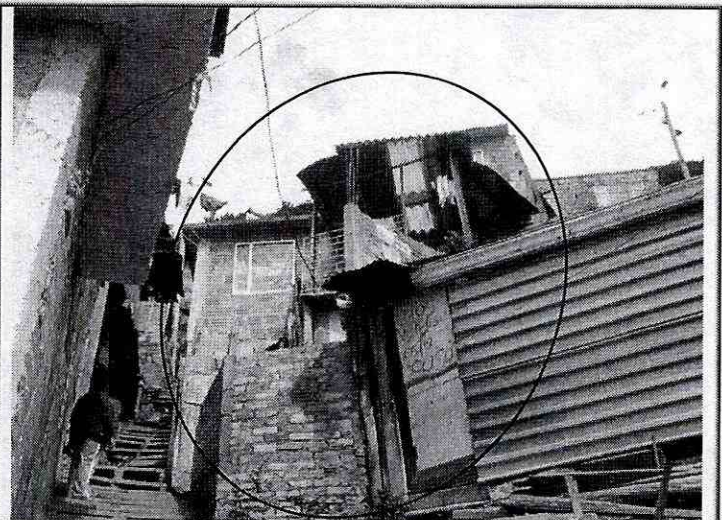
| ID | Nombre<br>(cabeza de hogar) | Dirección | Afectaciones en la vivienda o su entorno |
|---|---|--|---|
| 2 | Calixto Muñoz | Diagonal 43 Sur # 1 F - 03 | Vivienda construida en mampostería semiconfinada de dos plantas, en la que se aprecia infiltración de aguas negras por el techo provenientes de las viviendas construidas en la parte superior de la ladera. Se aprecian igualmente agrietamientos en el piso debidos a asentamientos y deficiencias constructivas. No se encuentra comprometida la habitabilidad en el corto plazo (Fotografía 2). Se localiza fuera del perímetro establecido por el CT-4165 y no se encuentra incluido en el programa de reasentamiento. |

Fotografía 2. Vivienda donde habita el señor Calixto Muñoz, localizada en la Diagonal 43 Sur # 1 F - 03. LA elipse encierra la construcción.

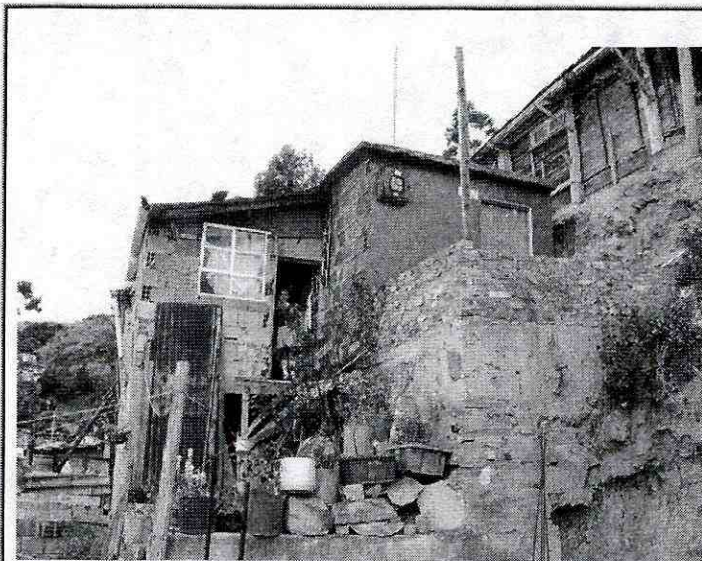
| ID | Nombre<br>(cabeza de hogar) | Dirección | Afectaciones en la vivienda o su entorno |
|---|---|--|---|
| 3 | María Eduvina Sotelo Cifuentes | Carrera 1 # 42 A - 04 Sur<br>(Carrera 1 F # 42 - 03 Sur) | Vivienda construida en mampostería simple y material de recuperación, cubierta en zinc sobre durmientes en madera y fundada a media ladera sobre un relleno contenido por un muro en piedra pegada de 1,5 m de altura. El talud de corte de la parte superior igualmente está contenido por un muro en piedra pegada. Se aprecian algunos agrietamientos en los pisos e infiltración proveniente del talud de corte y de la escorrentía luego de las lluvias. No se encuentra comprometida la habitabilidad en el corto plazo (Fotografía 3). Se localiza fuera del perímetro establecido por el CT-4165 y no se encuentra incluido en el programa de reasentamiento. |

Fotografía 3. Vivienda donde habita la señora María Eduvina Sotelo Cifuentes, Carrera 1 # 42 A - 04 Sur.

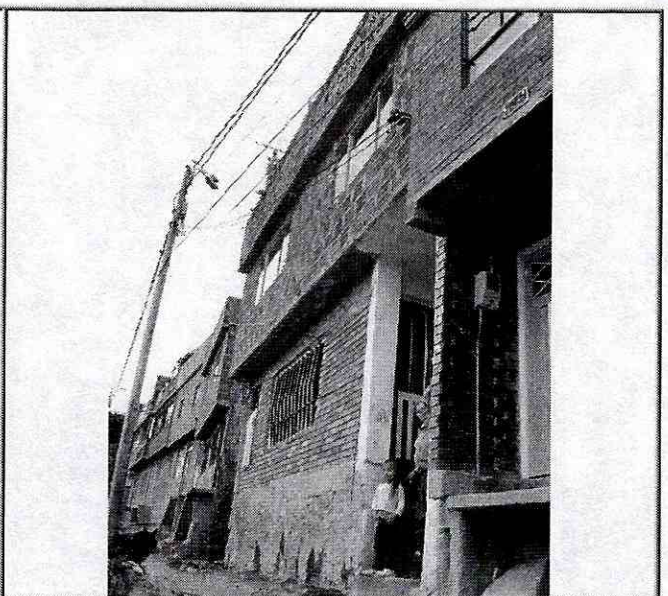
| ID | Nombre<br>(cabeza de hogar) | Dirección | Afectaciones en la vivienda o su entorno |
|---|---|--|---|
| 4 | María Elena Villarraga | Carrera 2 B # 41 - 69 Sur | Vivienda de tres plantas construida en mampostería confinada, sin manifestar problemas estructurales. Se presenta gran infiltración especialmente durante las lluvias fuertes. No se encuentra comprometida la habitabilidad en el corto plazo (Fotografía 4). |

Fotografía 4. Vivienda donde habita la señora María Elena Villarraga, ya incluida en el programa de reasentamiento.

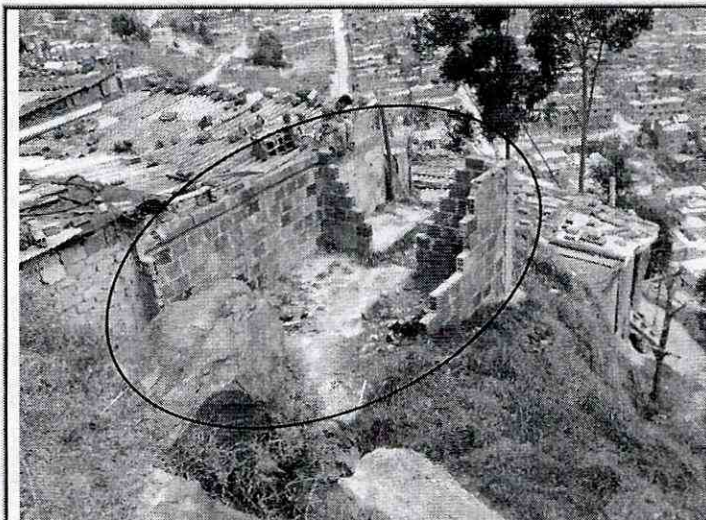
| ID | Nombre<br>(cabeza de hogar) | Dirección | Afectaciones en la vivienda o su entorno |
|---|---|--|---|
| 5 | Serafín Peña | Carrera 2 B # 41 - 87 Sur | Debido a una falla del talud de corte de la parte posterior de la vivienda, ésta quedó inhabitable por lo que sus moradores se trasladaron al Salón Comunal de Malvinas. Al momento de la visita técnica (30 de octubre de 2006) sólo se encontraron unas ruinas puesto que fue desvalijada (Fotografía 5). |

Fotografía 5. Vivienda donde habitaba el señor Serafín Peña. Sólo se encuentran las ruinas (encerradas en la elipse).

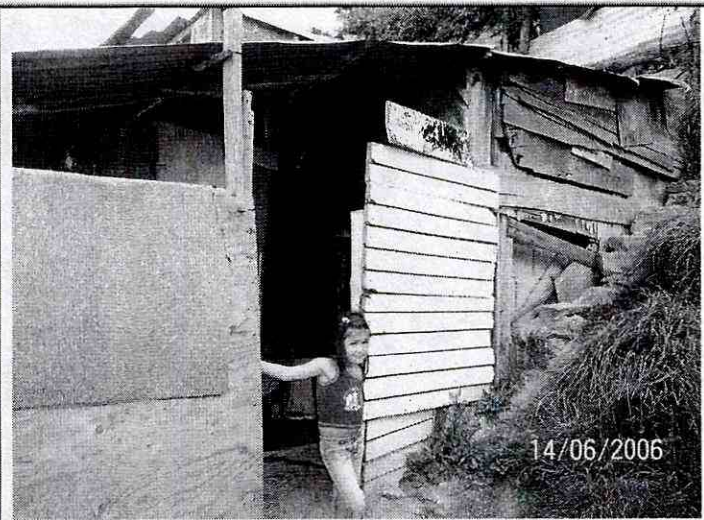
| ID | Nombre<br>(cabeza de hogar) | Dirección | Afectaciones en la vivienda o su entorno |
|---|--|---|---|
| 6 | Oscar Bolívar | Diagonal 40 Bis A Sur # 2 K - 09 | Vivienda construida en material de recuperación con notables deficiencias constructivas. Se presentan pequeños flujos de suelo en el talud de corte de la parte posterior de la vivienda y agrietamientos en el piso. Se puede ver comprometida la habitabilidad en el corto plazo debido a la alta vulnerabilidad de la construcción (Fotografía 6). |

Fotografía 6. Vivienda donde habita el señor Óscar Bolívar. Tomada el 14 de junio de los corrientes.

| ID | Nombre<br>(cabeza de hogar) | Dirección | Mz. | Lote | Prioridad |
|---|--|---|---|---|---|
| 6 | Oscar Bolívar | Diagonal 40 Bis A Sur # 2 K - 09 | 74 | 5 | 1 |

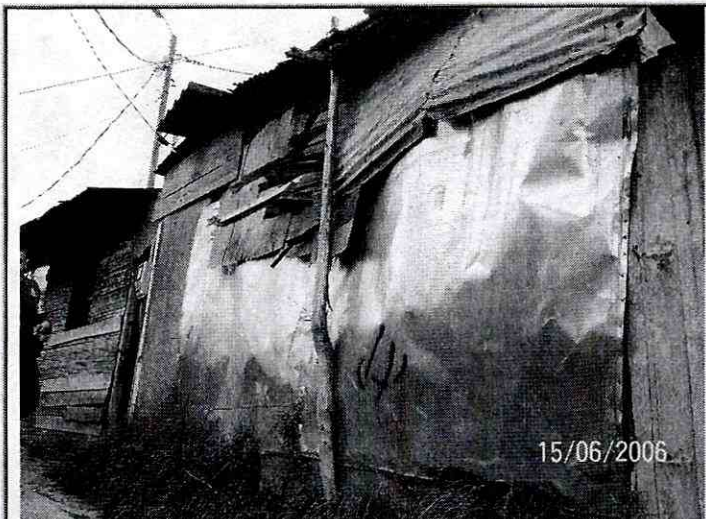
| ID | Nombre<br>(cabeza de hogar) | Dirección | Afectaciones en la vivienda o su entorno |
|---|--|---|---|
| 7 | Dioselina Barbosa Moreno | Carrera 2 D # 40 - 45 Sur | Vivienda construida en material de recuperación con notables deficiencias constructivas. Debido a su alta vulnerabilidad se puede ver comprometida la habitabilidad en el corto plazo (Fotografía 7). |

Fotografía 7. Vivienda donde habitaba la señora Dioselina Barbosa Moreno, localizada en la Carrera 2 D # 40 - 45 Sur. Fotografía tomada el 15 de junio de los corrientes.

| ID | Nombre<br>(cabeza de hogar) | Dirección | Mz. | Lote |
|---|--|---|---|---|
| 7 | Dioselina Barbosa Moreno | Carrera 2 D # 40 - 45 Sur | 76 | 1 |

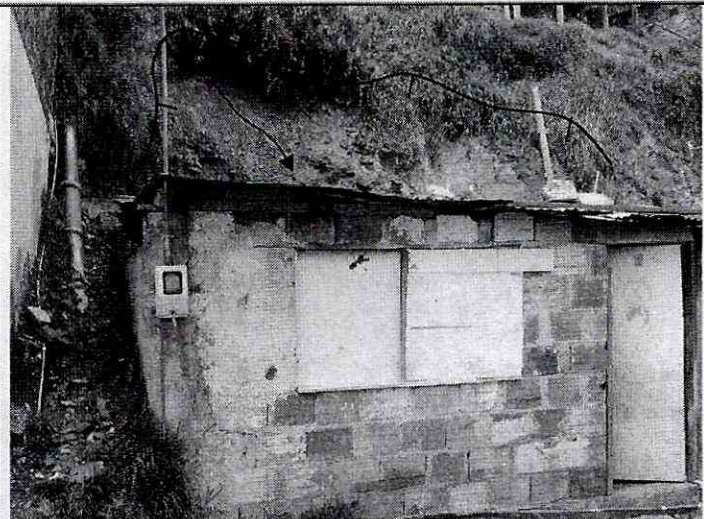
| ID | Nombre<br>(cabeza de hogar) | Dirección | Afectaciones en la vivienda o su entorno |
|---|--|---|---|
| 8 | Emelina Cifuentes | Carrera 2 C # 40 - 90 Sur | Se presentó un flujo de tierras y detritos provenientes de un talud de corte de unos 5 m de altura golpeando contra el muro posterior de esta vivienda construido en mampostería simple afectando su estructura y comprometiendo su habitabilidad en el corto plazo (Fotografía 8). |

Fotografía 8. Vivienda donde habita la señora Emelina Cifuentes. Sus habitantes se negaron a dar información y a firmar el acta de evacuación.

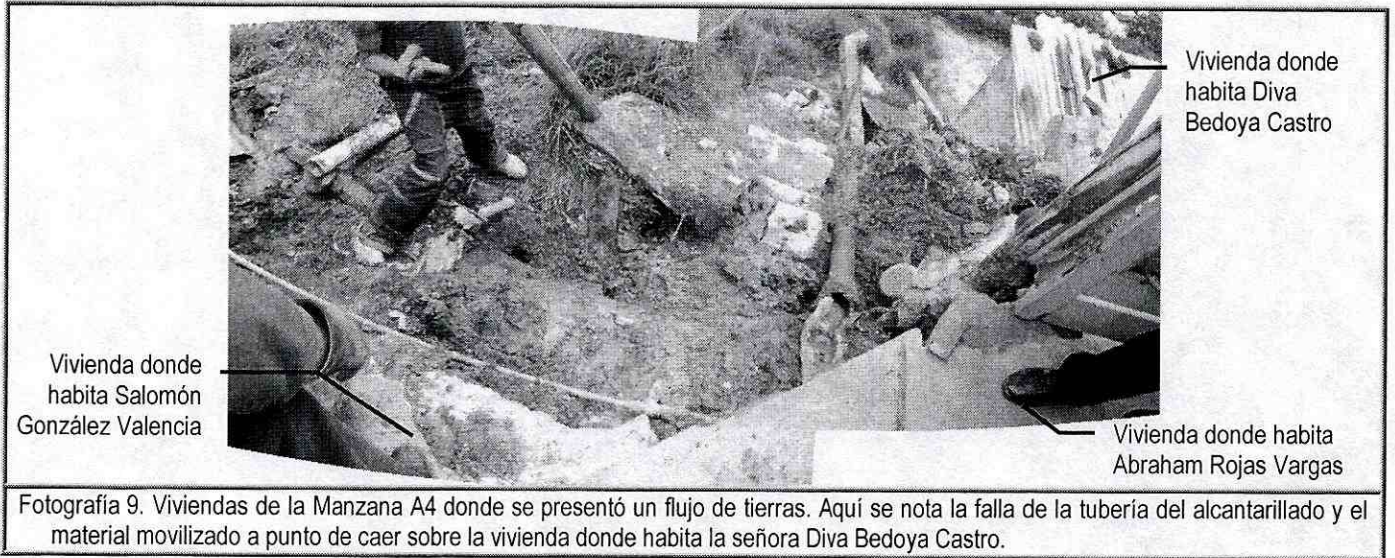
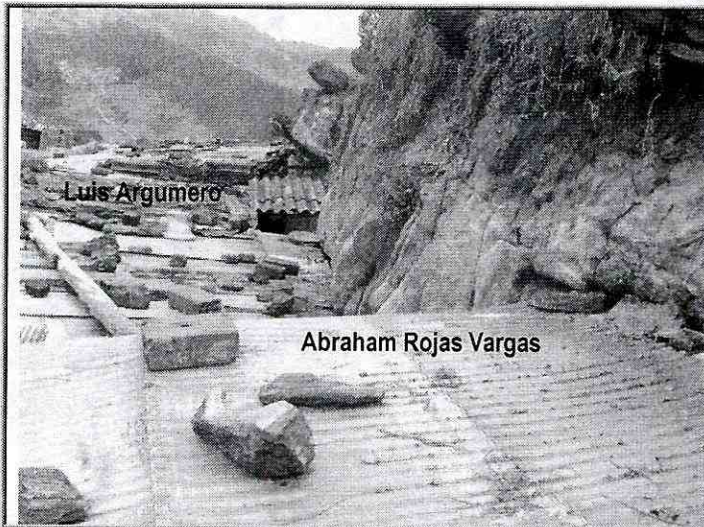
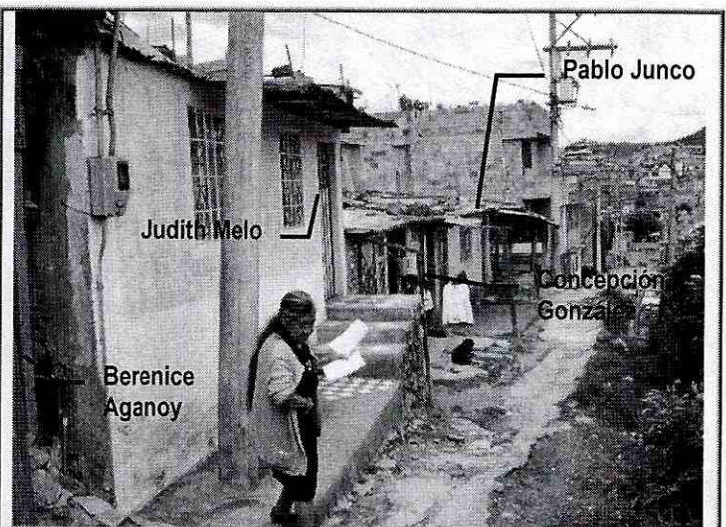
| ID | Nombre<br>(cabeza de hogar) | Dirección | Afectaciones en la vivienda o su entorno |
|---|--|---|---|
| 9 | Luis Argumero | Carrera 2 C # 43 - 01 Lote 353 | Se presentó un flujo de tierras y caídas de bloques de roca meteorizada que están afectando estas cuatro viviendas, comprometiendo su habitabilidad en el corto plazo debido a su alta vulnerabilidad (Fotografías 9 y 10) |
| 13 | Pablo Junco | Carrera 2 D # 40 A - 03 Sur | El 10 de noviembre de 2006 en la parte posterior de estas viviendas, ladera arriba, se apreciaba un fuerte agrietamiento del terreno indicando el inicio de un proceso de inestabilidad del talud de corte realizado para el emplazamiento de las viviendas y de un muro en piedra pegada construido para la cimentación de una casa ya evacuada, con alta probabilidad de caer y afectar gravemente la habitabilidad de las mismas. El 12 de noviembre de 2006 se presentó la falla a manera de flujo de tierras afectando justamente estas viviendas tal como se había previsto, sin compromiso en sus moradores puesto que ya se encontraba evacuadas. En las fotografías 11 y 12 se ilustran estas viviendas. |

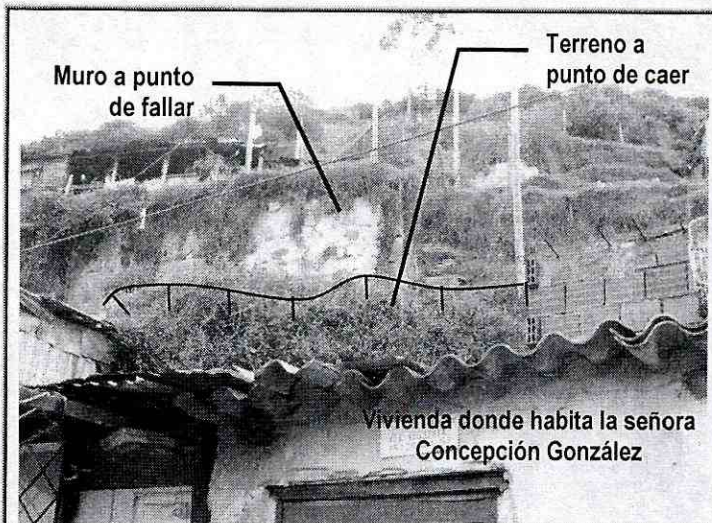
Fotografía 12. Se muestra un muro en piedra pegada que contenía la cimentación de una vivienda ya evacuada, igualmente se muestra el terreno a punto de caer sobre las viviendas mostradas en la Fotografía 11. El flujo de tierras se produjo el 12 de noviembre.

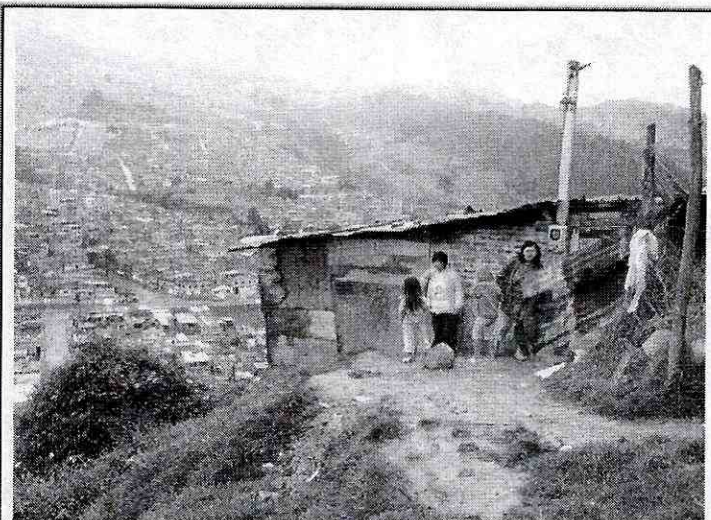
| ID | Nombre<br>(cabeza de hogar) | Dirección | Afectaciones en la vivienda o su entorno |
|---|--|---|---|
| 18 | Lady Diana Martínez / Blanca Ruth Martínez | Carrera 2 Bis # 41 A - 04 Sur | La vivienda está siendo afectada por un flujo de tierras en el talud de corte localizado ladera abajo del emplazamiento de esta casa. Se solicitó su evacuación el día 27 de junio de 2006 mediante el DI-2855. Actualmente está siendo habitada de nuevo por Lady Diana Martínez, hija de Blanca Ruth Martínez (Fotografía 13). La señora Blanca figura como cabeza de hogar y actualmente se encuentra viviendo en otro barrio pagándose el canon de arrendamiento por el Distrito Capital como parte del programa de reasentamiento. |

Fotografía 13. Vivienda incluida en el programa de reasentamiento a nombre de Blanca Ruth Martínez cuya evacuación se solicitó el 27 de junio de 2006 mediante el DI-2855. Actualmente se encuentra habitada por Lady Diana Martínez, hija de Blanca Ruth Martínez.

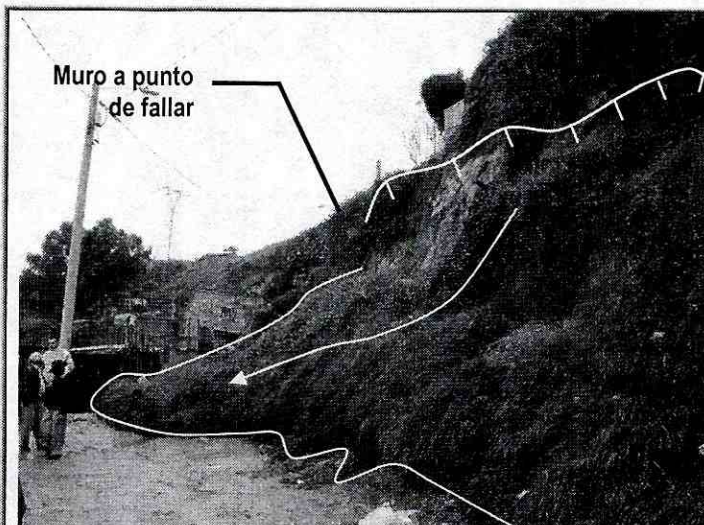
| ID | Nombre<br>(cabeza de hogar) | Dirección | Afectaciones en la vivienda o su entorno |
|---|--|---|---|
| 19 | José Ríos | Carrera 2 # 42 A - 04 Sur | Se presentó un flujo de tierras en el talud vial localizado en el frente de la vivienda del señor José Ríos, obstruyendo parcialmente la vía Carrera 2 a la altura de la Calle 42 A Sur, sin comprometer la habitabilidad de ninguna vivienda. Las dos viviendas evaluadas en este punto se localizan fuera del perímetro establecido por el CT-4165 y no se encuentran incluidas en el programa de reasentamiento (Fotografía 14). |

Fotografía 14. Flujo de tierras que obstruyó parcialmente la vía Carrera 2 a la altura de la Calle 42 A Sur. No se comprometió la habitabilidad de ninguna vivienda.

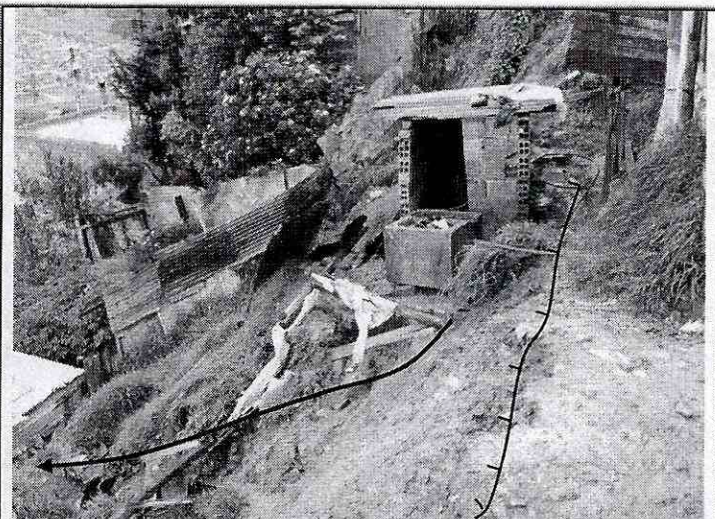
| ID | Nombre<br>(cabeza de hogar) | Dirección | Afectaciones en la vivienda o su entorno |
|---|--|---|---|
| 22 | Fredy Wilson Núñez | Carrera 2 B # 41 - 82 Sur | Se presentó un deslizamiento rotacional poco profundo acompañado de un flujo de tierras, con un escarpe escalonado de unos 12 m de longitud. Se encuentra comprometida la habitabilidad de la vivienda donde habita el señor Fredy Núñez y potencialmente se pueden afectar las viviendas localizadas ladera debajo de ésta, habitadas por José Arturo Rodríguez, a quien se le restringió parcialmente el uso de la vivienda en la parte posterior, y por Luz Marina Rodríguez, arrendataria, a quien se le solicitó evacuar la vivienda (Fotografías 15 y 16). Estas dos últimas se localizan fuera del perímetro establecido por el CT-4165 y no se encuentran incluidas en el programa de reasentamiento. |

Fotografía 15. Se muestra el escarpe del deslizamiento rotacional, el cual ha afectado la casa donde habita el señor Fredy Núñez.

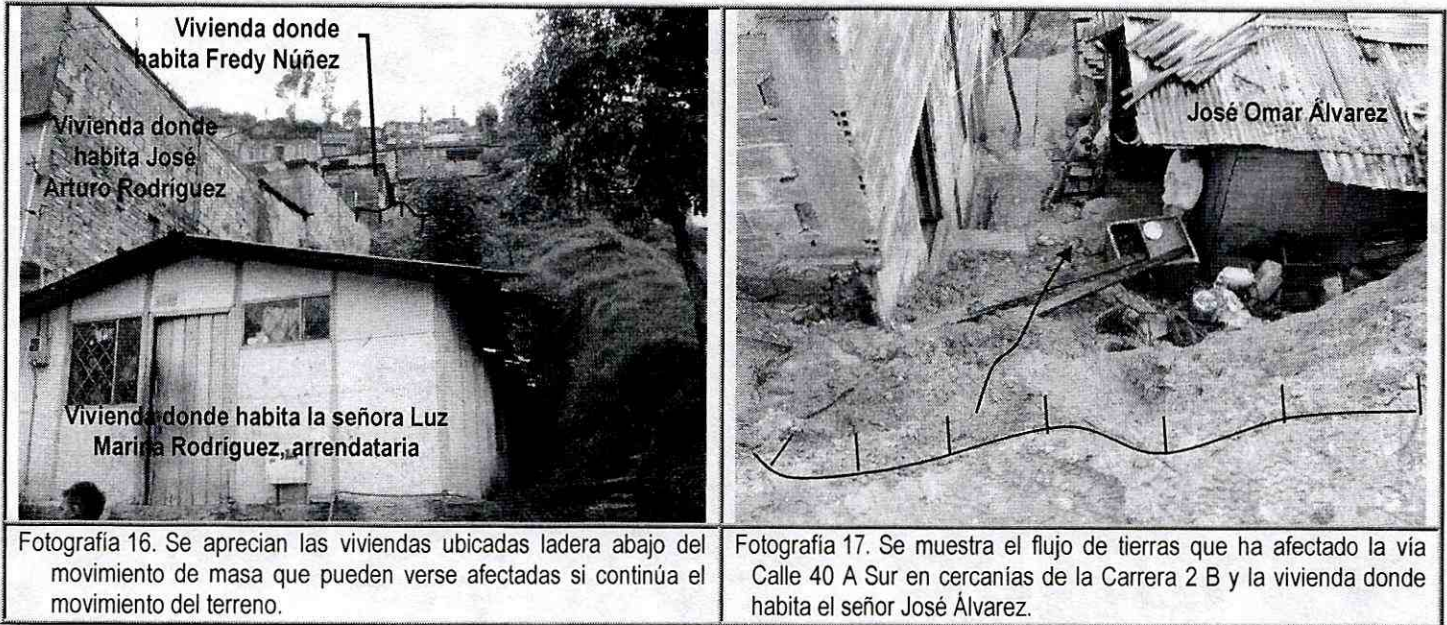
| ID | Nombre<br>(cabeza de hogar) | Dirección | Afectaciones en la vivienda o su entorno |
|---|--|---|---|
| 25 | José Omar Álvarez | Calle 40 A Sur # 2 B - 16 | Aquí se encontró un flujo de tierras desprendido de un talud de corte de unos 4 m de altura que afecta la vía peatonal Calle 40 A Sur en cercanías de la Carrera 2 B y la vivienda donde habita el señor José Álvarez comprometiendo su habitabilidad en el corto plazo (Fotografía 17). |

Fotografía 16. Se aprecian las viviendas ubicadas ladera abajo del movimiento de masa que pueden verse afectadas si continúa el movimiento del terreno.

Fotografía 17. Se muestra el flujo de tierras que ha afectado la vía Calle 40 A Sur en cercanías de la Carrera 2 B y la vivienda donde habita el señor José Álvarez.
