DIRECCIÓN DE PREVENCIÓN Y ATENCIÓN DE EMERGENCIAS

**DIAGNÓSTICO TÉCNICO No. DI - 3036**  
**SUBDIRECCION DE EMERGENCIAS**  
**RADICADO FOPAE No. 1-11250**

El sector evaluado se localiza a la altura de la Calle 62 C Sur entre Carreras 77 A y 77 C, específicamente involucrando las Zonas Verdes Nos. 4 y 11 como se ilustra en la Figura 1.

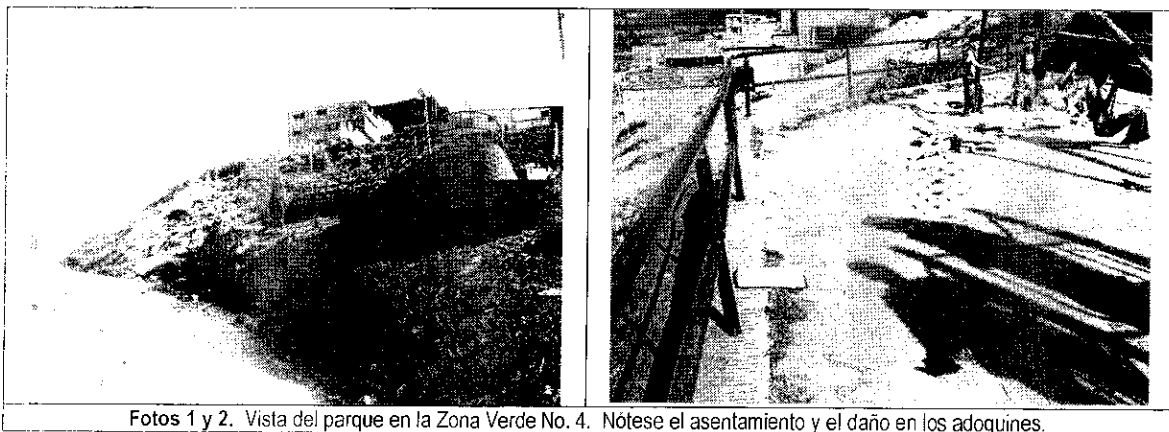
Corresponde a una ladera de pendiente media, con una altura de 12 m y una longitud aproximada de 40 m, donde se observa superficialmente suelo residual con espesor promedio de 1 m. y cobertura vegetal. Hacia el costado nor-occidental de esta zona se encuentra construido un parque en el cual se observan deficiencias constructivas en cuanto a compactación del relleno, falta de manejo de aguas de escorrentía y subsuperficiales que han generado el lavado de finos, lo cual se refleja en asentamientos que se aprecia en el adoquín y que a su vez se evidencia en la afectación que presentan las escaleras y en si la infraestructura de dicho parque. Adicionalmente, en la parte superior del parque, hacia el costado sur-occidental de la Zona Verde, se evidencia un Proceso de Reptación.

Fotos 1 y 2. Vista del parque en la Zona Verde No. 4. Nótese el asentamiento y el daño en los adoquines.

- Se recomienda a la Alcaldía Local de Ciudad Bolívar adelantar en el menor tiempo posible, las acciones necesarias dentro de su competencia, para establecer el responsable y/o responsables que deben implementar las medidas necesarias para la reparación y/o mantenimiento de las obras del parque localizado en la Zona Verde No. 4.

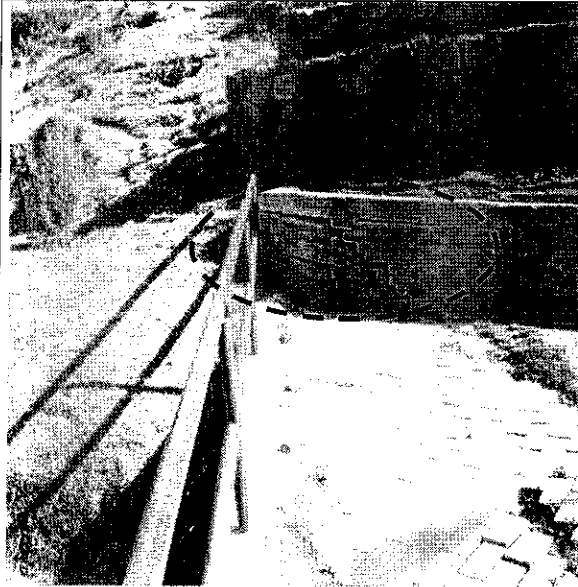
Foto 3. Daños observados en el Parque de la Zona Verde No. 4

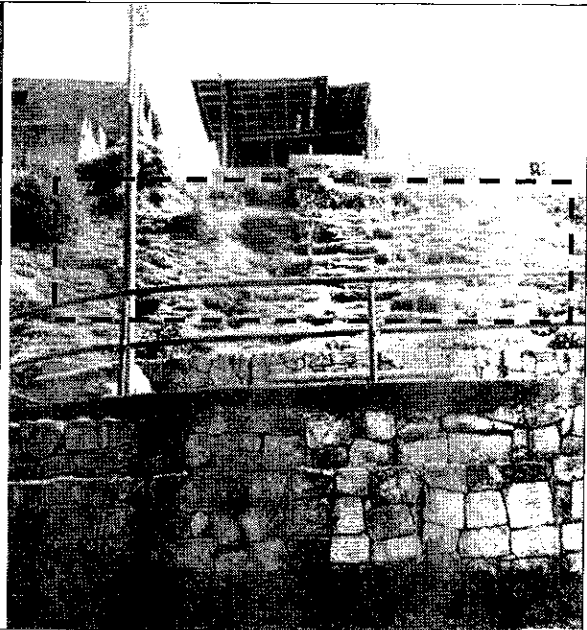
Foto 4. Hacia la parte superior del parque se observa el Proceso de Reptación.

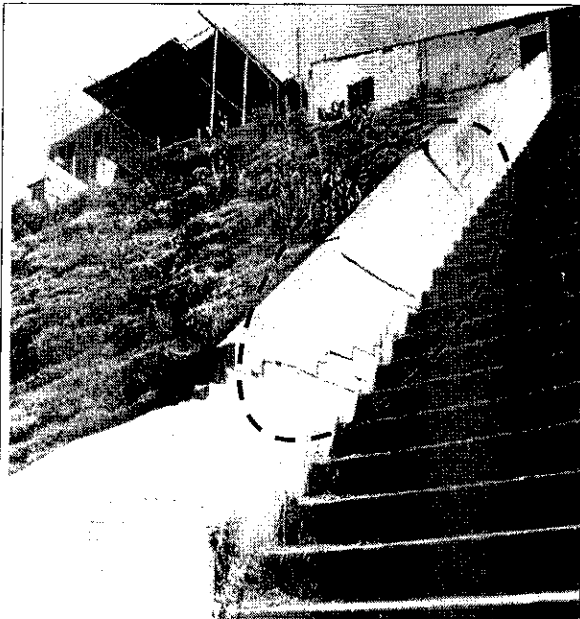
Foto 5. Daños observados en las escaleras del Parque de la Zona Verde No. 4, posiblemente asociados al Proceso de Reptación.

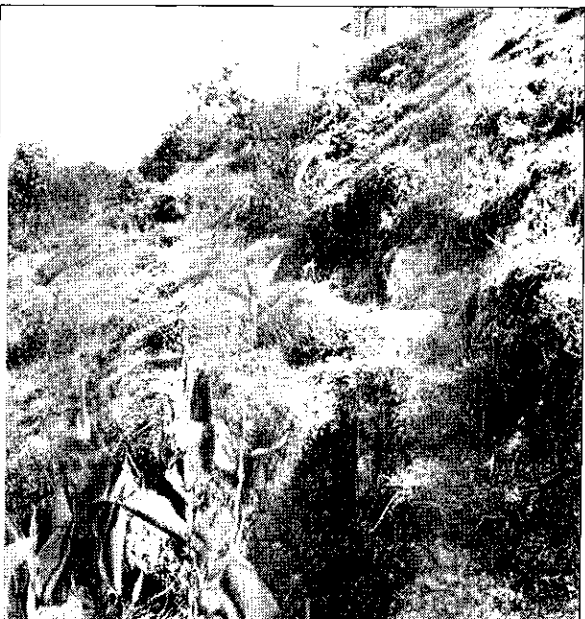
Foto 6. Detalle del Proceso de Reptación en el costado Sur-occidental de la Zona Verde No. 4.

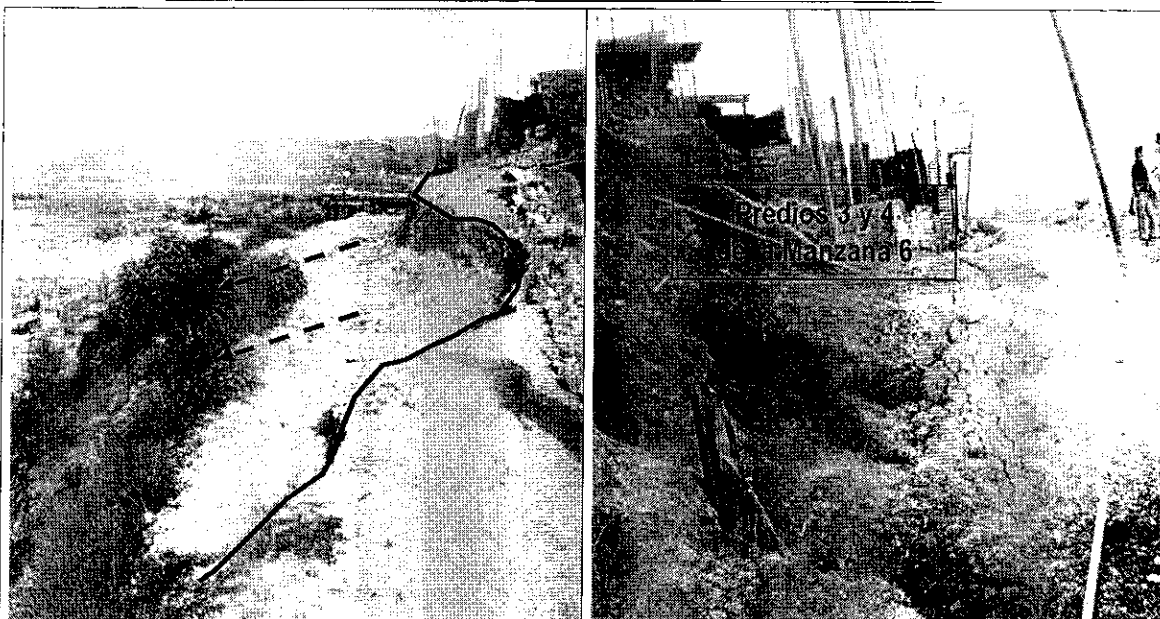
En el costado oriental de esta Zona Verde se presentó un deslizamiento traslacional, con comportamiento retrogresivo, involucrando un volumen de 70 m<sup>3</sup> aproximadamente de suelo residual arcillo-limoso y cobertura vegetal, el cual esta afectando los predios 3 y 4 de la Manzana 6 (predios en construcción actualmente, que según el Concepto Técnico CT-3471, se encuentran en zona de Amenaza Alta).

Adicionalmente, ya sea por el comportamiento retrogresivo del deslizamiento se pueden eventualmente afectar las viviendas localizadas en la parte alta de la ladera y directamente por el avance del deslizamiento se puede obstruir el tránsito sobre la vía que conduce al Barrio Santo Domingo. (Ver anexo fotográfico)

Foto 7 y 8. Detalle de la corona del deslizamiento en el costado oriental de la Zona Verde No. 4. Nótese la afectación en los predios 3 y 4 de la Manzana 6.

- Incluir los sectores evaluados en la Base de Datos de Sitios Críticos por Fenómenos de Remoción en Masa de la DPAAE, para que se gestione la intervención por parte de la entidad o entidades competentes, a través de la realización de diseños y ejecución de obras de mitigación de riesgo a lo largo de las laderas afectadas (Zona Verde No. 4 y Zona Verde No. 11), del Barrio Tres Reyes II Sector a la altura de la Calle 62 C entre Carreras 77 A y 77 C, como se ilustra en la Figura 1.

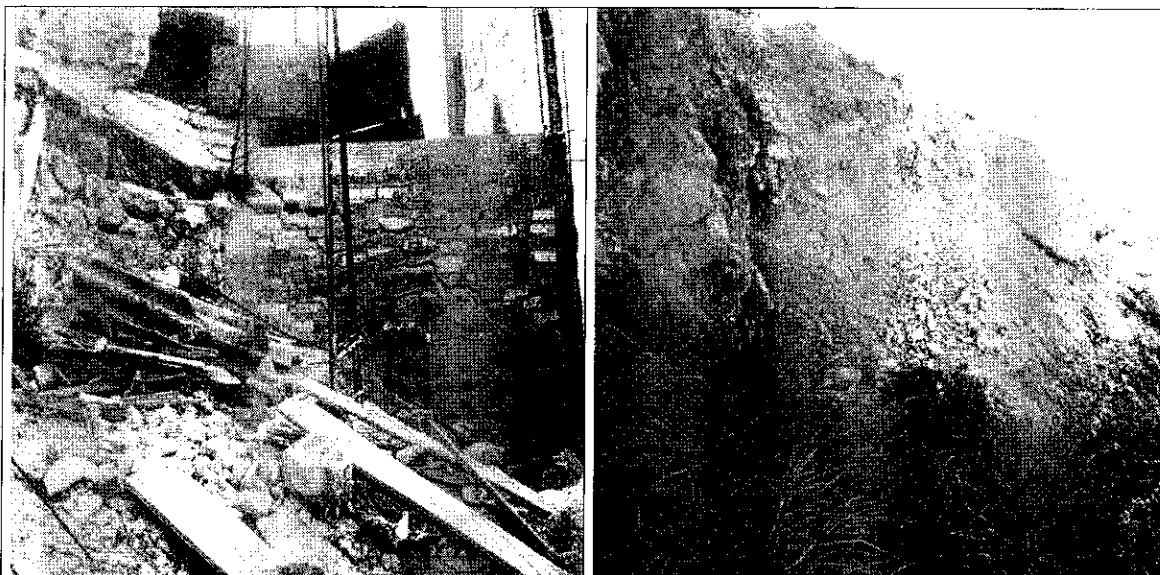
Corresponde a una ladera de pendiente media-alta, con una longitud aproximada de 70 m y una altura de 6 m, constituida por rocas areniscas y arcillolitas meteorizadas. A lo largo de la ladera, puntualmente se evidencian flujos de tierra, flujos de detritos y caída de bloques, por la falta de protección geotécnica y manejo de aguas de escorrentía en dicho talud. Por lo anterior se esta viendo afectada la vía que conduce al Barrio Santo Domingo.

Foto 9. Detalle de la afectación en el predio 4 de la Manzana 6

Foto 10. Vista del talud que conforma la Zona Verde No. 11
