DIAGNÓSTICO TÉCNICO No. DI-3038
SUBDIRECCIÓN DE EMERGENCIAS
COORDINACIÓN DE ASISTENCIA TÉCNICA
(RADICADO FOPAE No. 1-2006-08893)

DIRECCIÓN:	Calle 42 No. 6-31 Este	ÁREA DIRECTA:	80 m ²				
BARRIO:	El Paraíso	POBLACIÓN ATENDIDA:	3				
UPZ:	90 Pardo Rubio	FAMILIAS	1	ADULTOS	2	NIÑOS	1
LOCALIDAD:	02 Chapinero	PREDIOS EVALUADOS	1

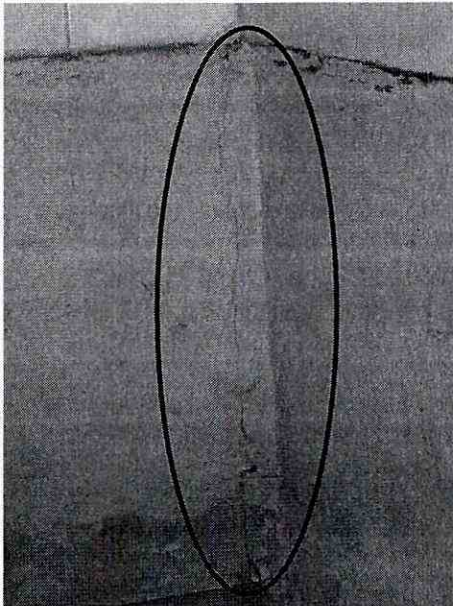
En algunos de los muros perimetrales y divisorios internos de la vivienda ubicada en la Calle 42 No. 6-31 Este, se están presentando fisuras de poca abertura asociadas a deficiencias constructivas que presenta la estructura de la vivienda. (Ver fotografía 1). Adicionalmente hacia la parte posterior se encuentra el patio, en donde se localiza una losa de concreto aparentemente sin reforzar que evidencia fisuras y grietas y además pérdida de horizontalidad, apoyada sobre un entramado de madera. (Ver fotografías 2, 3 y 4).

Las fisuras en los muros en mampostería tienen origen en la falta de un sistema estructural adecuado que los confine. Así mismo el soporte de la losa evidencia mal estado en sus elementos estructurales y en el amarre entre los mismos, lo que genera pérdida de verticalidad y horizontalidad en los componentes de este soporte. Tal condición favorece el fisuramiento de la losa dado que se inducen esfuerzos que superan la resistencia a la flexión del concreto simple que la compone.

Fotografía 1. Vista de las fisuras de poca abertura asociadas a las deficiencias constructivas en la estructura de la vivienda

- Así pues, en el caso de no existir restricciones y/o condicionamientos al uso del suelo, se recomienda adelantar por parte del responsable de la vivienda ubicada en la Calle 42 No. 6-31 Este, el reforzamiento estructural y el mantenimiento preventivo correspondiente, con el propósito de garantizar durante la vida útil del inmueble las condiciones adecuadas para su uso, con el apoyo de personal idóneo, garantizando que se cumplan los requerimientos establecidos en la Ley 400 de 1998 (Decreto 33 de 1998 - Norma Colombiana de Diseño y Construcción Sismo Resistente), de acuerdo con la normatividad vigente, para lo cual se deben tramitar los permisos y licencias respectivos.

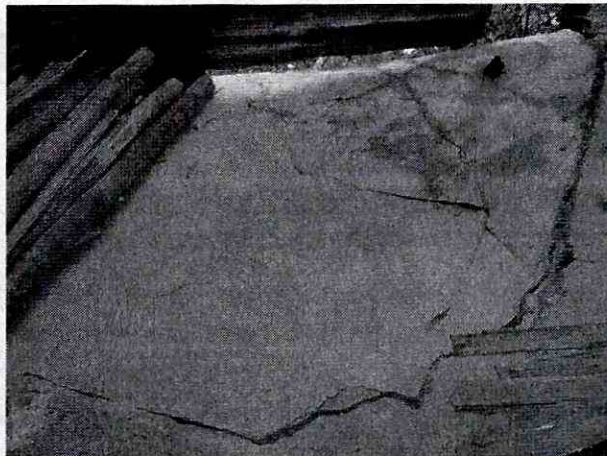
Fotografía 2. Vista de la losa de concreto aparentemente sin reforzar que evidencia fisuras, grietas y pérdida de horizontalidad

- Se recomienda mantener restringido el uso del patio de la vivienda por parte de los habitantes y/o responsables de la misma, hasta que se garanticen las condiciones de estabilidad estructural de la losa en concreto que presenta agrietamiento y pérdida de horizontalidad.

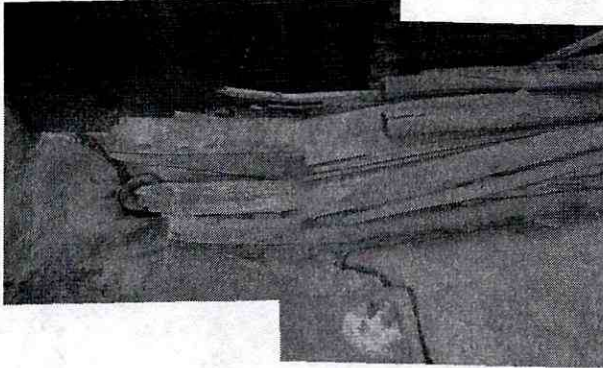
Fotografía 3. Vista de la losa de concreto aparentemente sin reforzar que evidencia fisuras, grietas y pérdida de horizontalidad

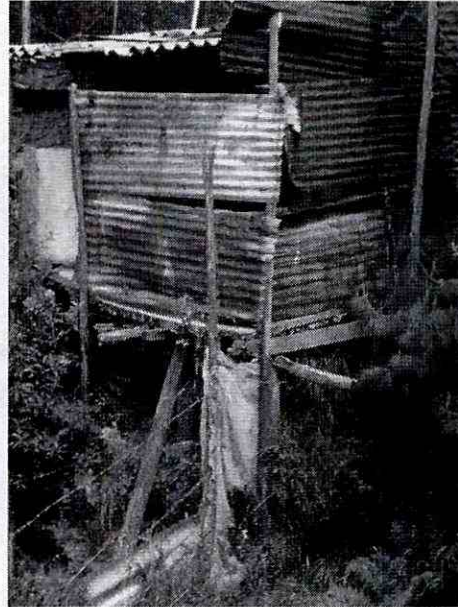
Fotografía 4. Vista de la parte posterior o patio, nótese la losa de concreto y el entramado de madera sobre el que se apoya
