DIRECCIÓN DE PREVENCIÓN Y ATENCIÓN DE EMERGENCIAS

DIAGNÓSTICO TÉCNICO No. DI – 3045 COORDINACIÓN DE ESTUDIOS TÉCNICOS Y CONCEPTOS

1. LOCALIZACIÓN

LOCALIDAD	18 – Rafael Uribe Uribe
UPZ	55 – Diana Turbay
BARRIO	Palermo Sur
DIRECCIÓN	Calle 49C Sur a Calle 50 Sur y Carrera 1a Este a 1b Este
FECHA VISITA	Diciembre 7 de 2006
SOLICITANTE	Jairo Gómez Ramos Presidente Junta de Acción Comunal del Barrio Palermo Sur
AREA	0.1 Ha
POBLACIÓN BENEFICIADA	10 Familias
TIPO	Remoción en masa
VIGENCIA	Temporal mientras no se modifiquen significativamente las condiciones físicas del sector.

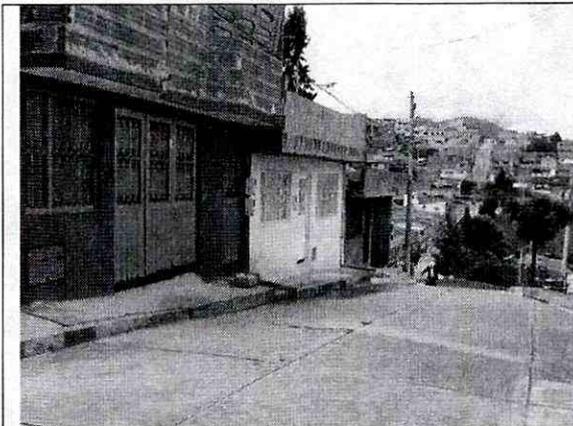
- La Manzana se encuentra ubicada al nororiente del desarrollo Palermo sur y se está limitada al nororiente por la calle 49 C sur que la separa del desarrollo La Marquesa, al noroccidente se encuentra limitada por la Carrera 1a Este (Fotografías 1 y 2) que la separa de viviendas del desarrollo Palermo Sur y al sur y oriente se encuentra limitada por un sendero peatonal adoquinado que la separa de una zona verde cubierta por vegetación de pastos y algunos árboles (Fotografías 3 y 4).

Fotografía No. 1. Se observa la pendiente baja a media de la ladera hacia el sur occidente, donde se ubican las viviendas de la manzana sobre la carrera 1a Este.

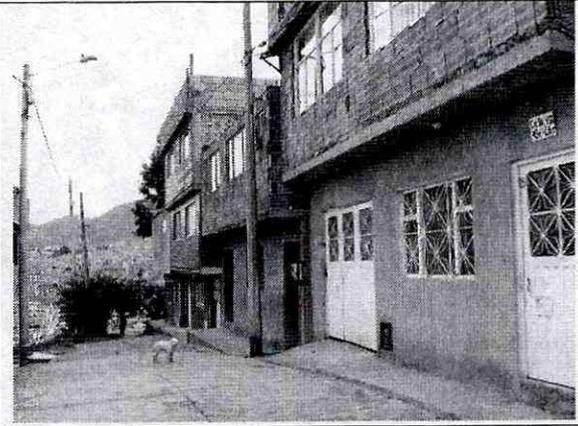
Fotografía No. 2. Aspecto general de las viviendas de la manzana sobre la carrera 1 a Este vistas hacia el nororiente.

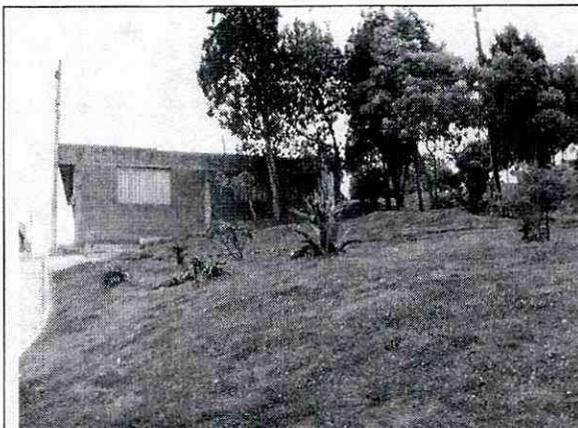
Fotografía No. 3. Se observa la zona verde cubierta por vegetación de pastos y algunos árboles y la pendiente media de la ladera.

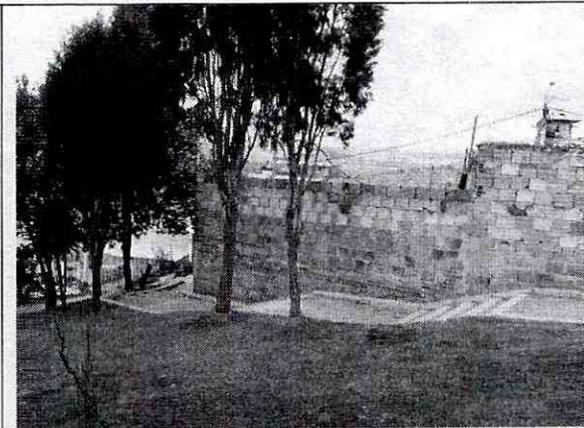
Fotografía No. 4. Se observa el sendero peatonal adoquinado que separa la manzana de la zona verde.

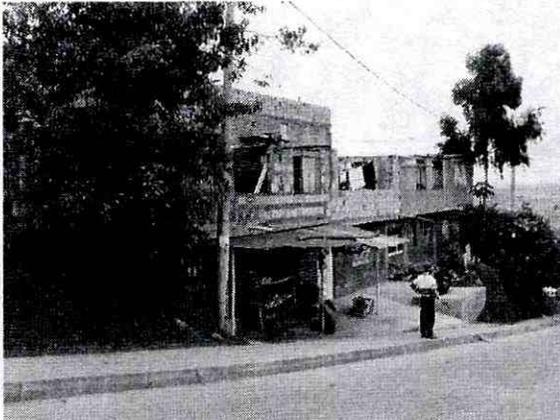
Fotografía No. 5. Se observan las viviendas del sector norte que limita con la calle 49 C de la ladera donde se observa la pendiente media.

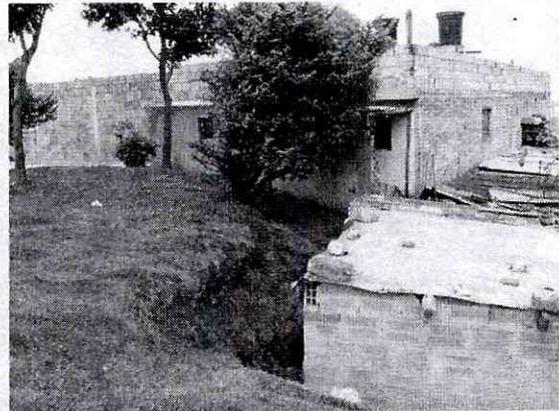
- En general los cortes realizados en el sector para el emplazamiento de las viviendas, no superan el metro de altura, no obstante hacia el norte de la manzana, se observa un corte de aproximadamente de 2 m de altura que adolece de medidas de contención y drenaje (Fotografía 6), sobre el que no se observan problemas locales de inestabilidad.

Fotografía No. 6. Talud de corte de aproximadamente 2 m realizado al norte de la manzana.

Debido a que la manzana en cuestión se encuentra en una condición de amenaza media, se recomienda que para evitar que se deterioren las condiciones físicas del sector, que se traduciría en un aumento en la calificación de amenaza, se realice la protección de los taludes de corte realizados con base en estudios geotécnicos detallados, en especial el talud de corte de mayor altura que se ubica al nororiente del desarrollo y adicionalmente, dadas las condiciones intrínsecas del terreno donde se localiza la manzana, éstas pueden resultar muy sensibles a cualquier intervención o modificación del medio físico; por esto, se requiere que cualquier acción esté lo suficientemente soportada en estudios geotécnicos detallados y diseños adecuados.
