ALCALDIA MAYOR
DE BOGOTA D.C

DIRECCIÓN DE PREVENCIÓN Y ATENCIÓN DE EMERGENCIAS

DIAGNÓSTICO TÉCNICO No. DI - 3046
SUBDIRECCION DE EMERGENCIAS
EVENTOS Nos. 65404 y 65405

DIRECCIÓN:	Diagonal 69 D # 18 C – 22 Sur	ÁREA DIRECTA:	20 m ²		
BARRIO:	Vista Hermosa	POBLACIÓN ATENDIDA:	1		
UPZ:	67 - Lucero	FAMILIAS	1	ADULTOS	1
LOCALIDAD:	19 – Ciudad Bolívar	PREDIOS EVALUADOS	1	NIÑOS	0

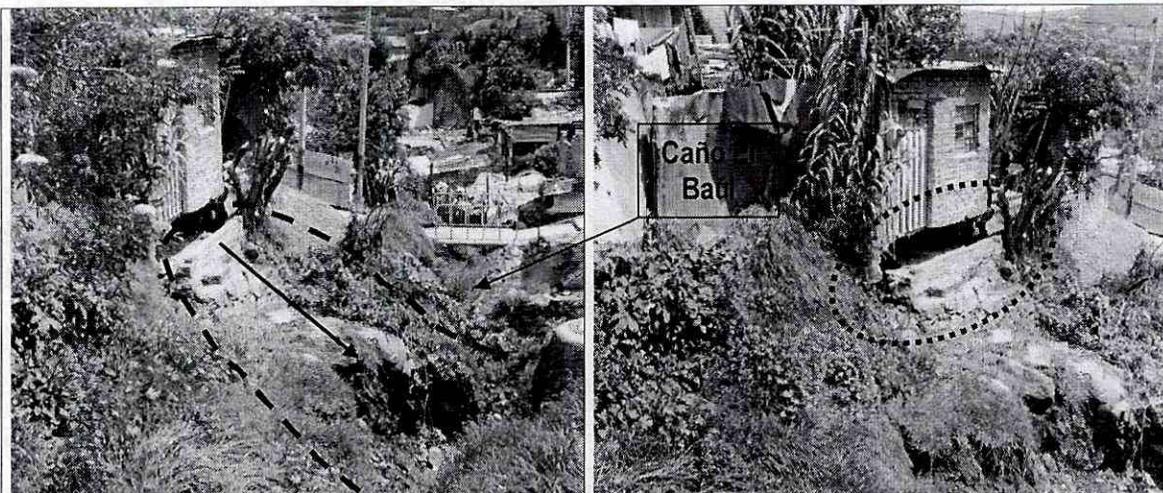
Debido a las lluvias registradas los días anteriores, se presentó un deslizamiento traslacional involucrando 20 m³ de material arcillo-limoso sobre la banca de la margen izquierda del Caño el Baúl, produciendo el desconfinamiento del suelo de cimentación y comprometiendo la habitabilidad en el corto plazo de la vivienda con nomenclatura Diagonal 69 D Sur # 18 C – 22, donde habita la Señora Rosa Espinosa. Las causas del deslizamiento corresponden posiblemente al avance de la socavación y desconfinamiento de la pata de la margen izquierda del Caño el Baúl. (Ver registro fotográfico)

Fotos 1 y 2. Detalle de la afectación en la vivienda donde habita la Señora Rosa Espinosa. Nótese la pérdida del piso de cimentación.

- Evacuar e incluir con Prioridad Técnica uno (1) en el Programa de Reasentamiento de Familias Localizadas en Zonas de Alto Riesgo No Mitigable, el predio ubicado en la Diagonal 69D # 18C-22 Sur, donde habita la señora Rosa Espinosa.
- Nuevamente, oficiar a la Empresa de Acueducto y Alcantarillado – E.A.A.B., de la situación de inestabilidad que está afectando los márgenes del Caño El Baúl, a fin de que esta entidad implemente las medidas de estabilización pertinentes en el sector afectado con el fin de garantizar la estabilidad de los márgenes del Caño el Baúl y las redes de Acueducto y Alcantarillado del mismo.

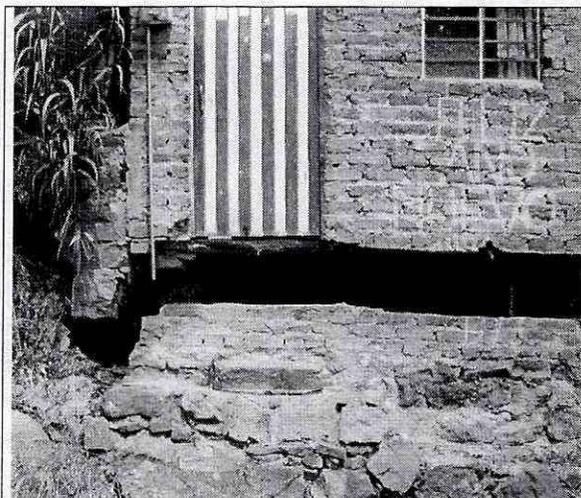
Foto 3. Detalle de la afectación estructural por pérdida del suelo de fundación.

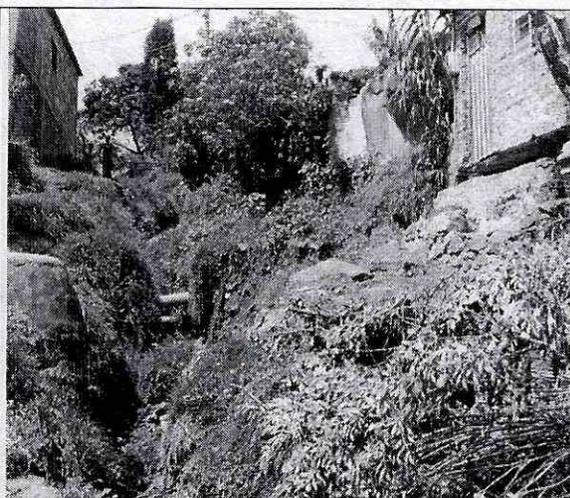
Foto 4. Vista del sector hacia Aguas Arriba del Caño El Baúl, a la altura de la Diagonal 69D con Carrera 18C.
