DIRECCIÓN DE PREVENCIÓN Y ATENCIÓN DE EMERGENCIAS

DIAGNÓSTICO TÉCNICO No. DI - 3052
SUBDIRECCIÓN DE EMERGENCIAS
COORDINACIÓN DE ASISTENCIA TÉCNICA
Eventos No. 65138 y 65183

El presente diagnóstico corresponde a las visitas de emergencia realizadas por personal de la Dirección de Prevención y Atención de Emergencias - DPAE, los días 02 de noviembre de 2006 y 15 de noviembre de 2006, a tres (3) predios localizados en la Calle 42 C Sur #16 B - 50 Este, Calle 42 C Sur # 16 B - 32 Este y Carrera 16 B Este # 42 A - 60 Sur del Barrio Moralba S.O. de la Localidad de San Cristóbal.

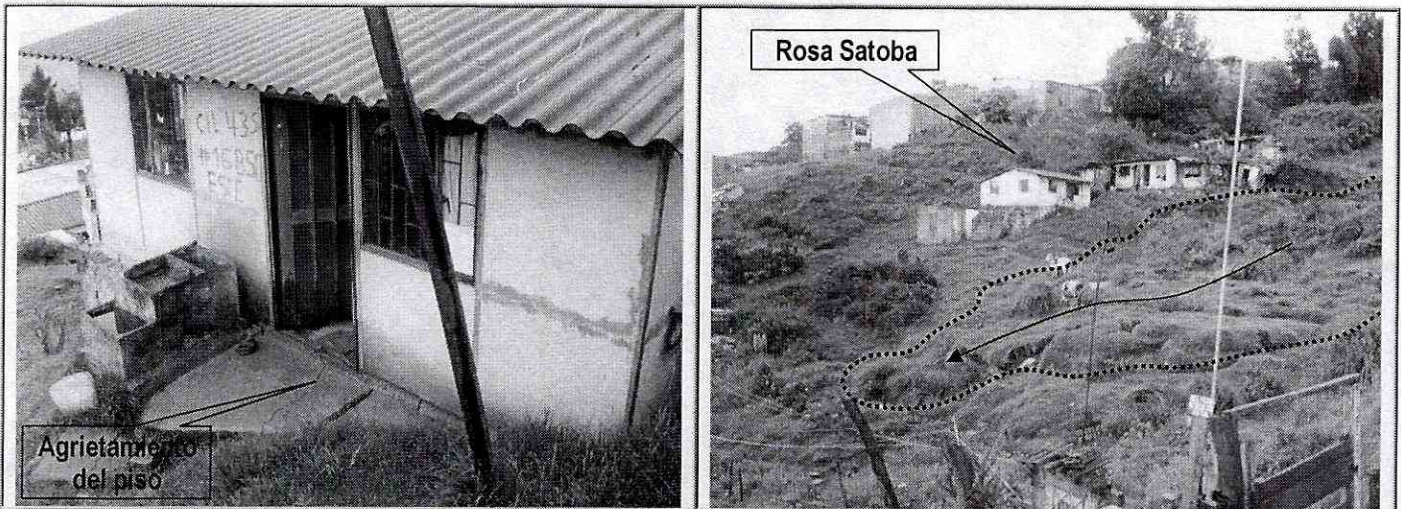
ID	Nombre (cabeza de hogar)	Dirección	P	A	N	Daños
1	Rosa Satoba	Calle 42 C sur # 16 B - 50 Este	3	2	1	Fuerte agrietamiento en el piso y pérdida de verticalidad de la estructura de la vivienda prefabricada. Ruptura del muro en piedra pegada que contiene el relleno de fundación de la vivienda
2	Luis Alfredo Torres	Calle 42 C sur # 16 B - 32 Este	7	3	4	Casa construida en mampostería simple, con afectación de la escalera de acceso por empuje del terreno deslizado. Agrietamientos fuertes en las paredes de mampostería y en el piso causados por movimiento del terreno de fundación.
3	Luis Hernando Bermúdez	Carrera 16 B Este # 42 A - 60 Sur	5	5	0	En el fondo del predio existe una construcción en material de recuperación y mampostería simple con pérdida de verticalidad y colapso de muros a causa del empuje lateral de tierras. En el frente del predio una vivienda en mampostería confinada sin afectación.

Fotografías 1 y 2. Vivienda donde habita la señora Rosa Satoba. Debido a las deformaciones del terreno localizado en el flanco derecho del deslizamiento rotacional causadas por la actividad continua de éste, se presentó la falla de la cimentación de la vivienda, lo que implicó que se perdiera estabilidad en la estructura de la vivienda, comprometiéndose la habitabilidad en el corto plazo.

- Evacuar definitivamente y continuar con el proceso en Prioridad Técnica 1 en el Programa de Reasentamiento de Familias Localizadas en Zonas de Alto Riesgo No Mitigable por Remoción en Masa, las viviendas donde habitan las familias listadas en la siguiente tabla, puesto que su habitabilidad se encuentra comprometida en el corto plazo:

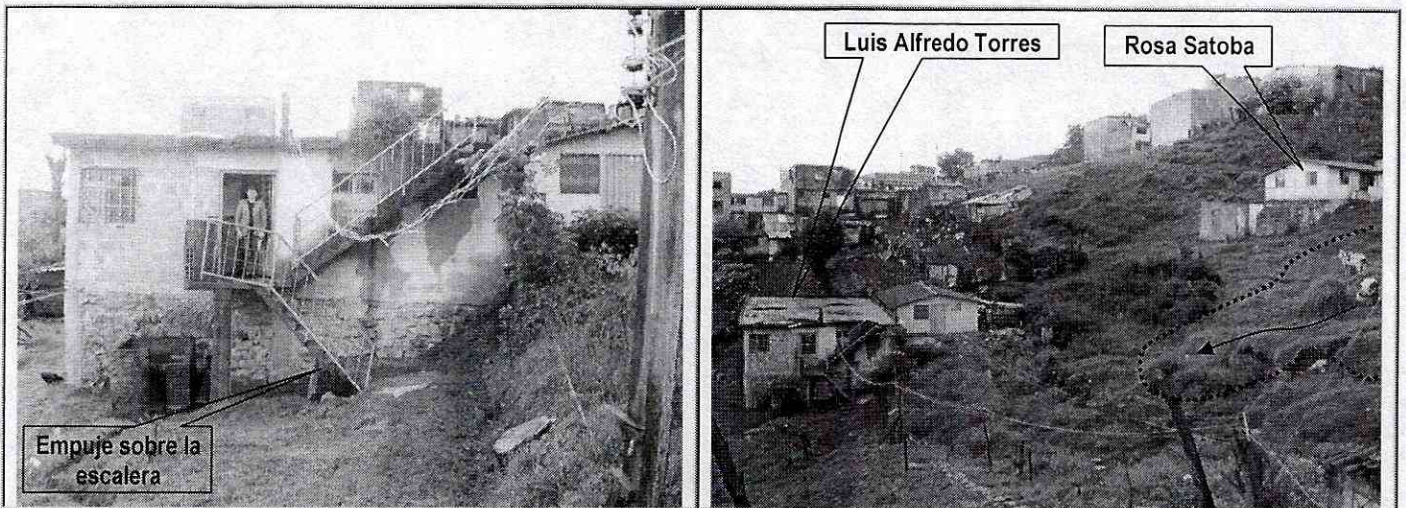
Fotografías 3 y 4. Vivienda donde habita el señor Luis Alfredo Torres. Izquierda, vista del frente de la vivienda donde se puede apreciar la deformación continuada de las escaleras de acceso debido al empuje del terreno. Derecha, se aprecia la localización de la vivienda con respecto al deslizamiento rotacional.

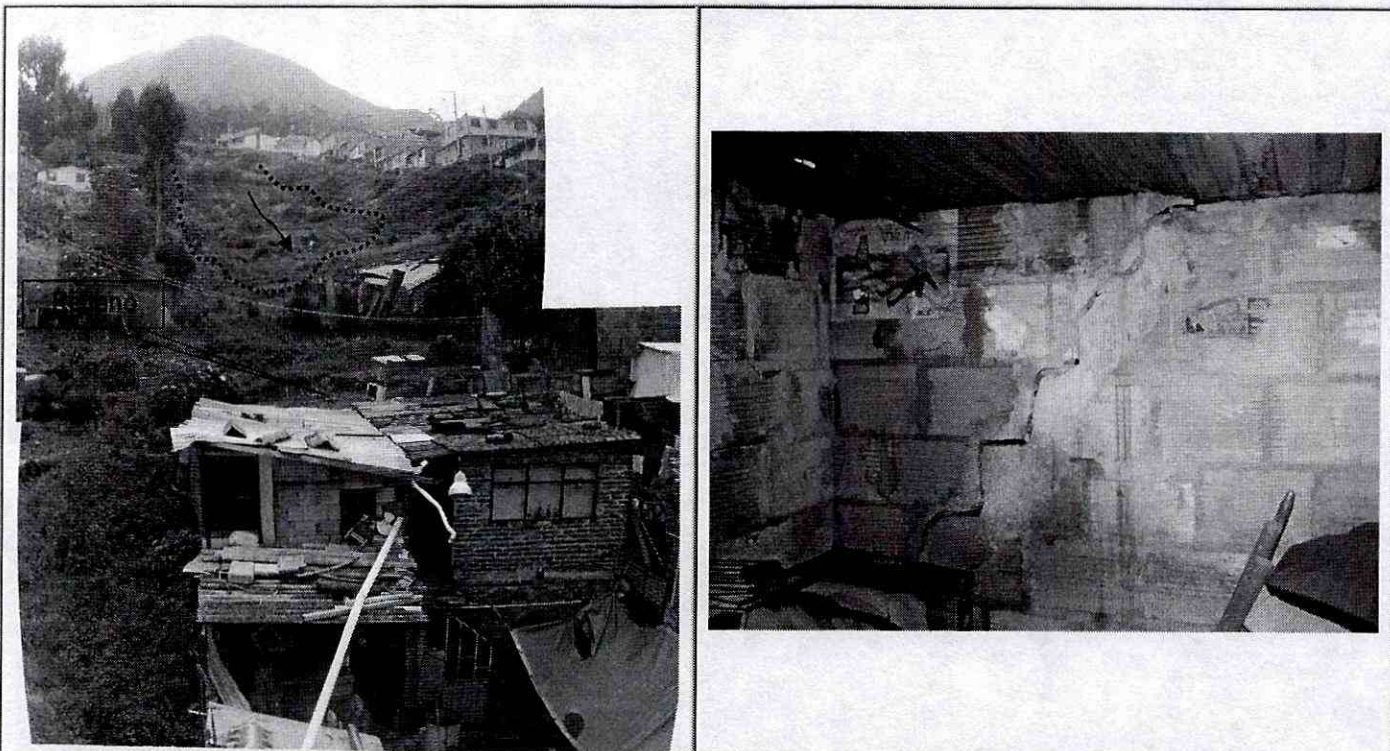
Igualmente, se ha apreciado una afectación en la vivienda donde habita el señor Luis Hernando Bermúdez localizada en la Carrera 16 B Este # 42 A - 60 Sur. En este predio se encuentran dos construcciones: una en la parte anterior, desarrollada en mampostería confinada y semiconfinada que no manifiesta problemas de estabilidad; la otra en la parte posterior del predio, en mampostería simple y material de recuperación la cual está sufriendo grandes deformaciones debido al empuje lateral de un relleno semicompactado que se realizó para aplanar el terreno, el cual está siendo contenido por las paredes de la mencionada construcción superando su capacidad de soporte por lo cual se está presentando la falla de la estructura. La siguiente tabla resume los predios evaluados en el presente diagnóstico:

Fotografías 5 y 6. Vivienda donde habita el señor Luis Hernando Bermúdez: Izquierda, vista de la parte posterior del predio donde existe una construcción en mampostería simple y material de recuperación y su localización con respecto al deslizamiento rotacional. Derecha, se aprecia el fuerte agrietamiento de esta parte de la construcción debido al empuje lateral de tierras de un relleno contenido por la ésta.

- Restringir parcialmente el uso de la parte posterior de la vivienda donde habita el señor Luis Hernando Bermúdez, consistente en un pequeño apartamento de tres habitaciones hasta que se realicen las reparaciones necesarias a la casa de tal forma que sea habitable nuevamente, puesto que se encuentra localizada en una zona de riesgo medio por lo cual no aplica para el programa de reasentamiento, por tanto se le recomienda al señor Bermúdez implementar acciones para el mejoramiento de la calidad de la vivienda, con el apoyo de personal idóneo, garantizando que se cumplan los requerimientos establecidos en la Ley 400 de 1998 (Decreto 33 de 1998 - Norma Colombiana de Diseño y Construcción Sismo Resistente), de acuerdo con la normatividad vigente para el barrio, para lo cual se deben tramitar los permisos y licencias respectivos. Cabe anotar que esto debe llevarse a cabo por los propietarios y/o responsables del predio puesto que la situación se está desarrollando en predios privados.

- Se recomienda igualmente al señora Luis Hernando Bermúdez, habitante del predio localizado en la Carrera 16 B Este # 42 A - 60 Sur, realizar un seguimiento permanente de las condiciones de estabilidad de la vivienda en particular y del terreno en general, e informar a esta entidad si se presentan cambios importantes que alteren o modifiquen su estabilidad.
