ALCALDÍA MAYOR
DE BOGOTÁ D.C.

DIRECCIÓN DE PREVENCIÓN Y ATENCIÓN DE EMERGENCIAS

DIAGNÓSTICO TÉCNICO No. DI - 3055
SUBDIRECCIÓN DE EMERGENCIAS
COORDINACIÓN DE ASISTENCIA TÉCNICA
Evento No. 64685

El presente diagnóstico corresponde a la visita de emergencia realizadas por personal de la Dirección de Prevención y Atención de Emergencias - DPAAE, el día 24 de octubre de 2006, a cuatro (4) predios localizados en la Transversal 10 Este # 14 B - 49 Sur del Desarrollo El Triángulo de la Localidad de San Cristóbal.

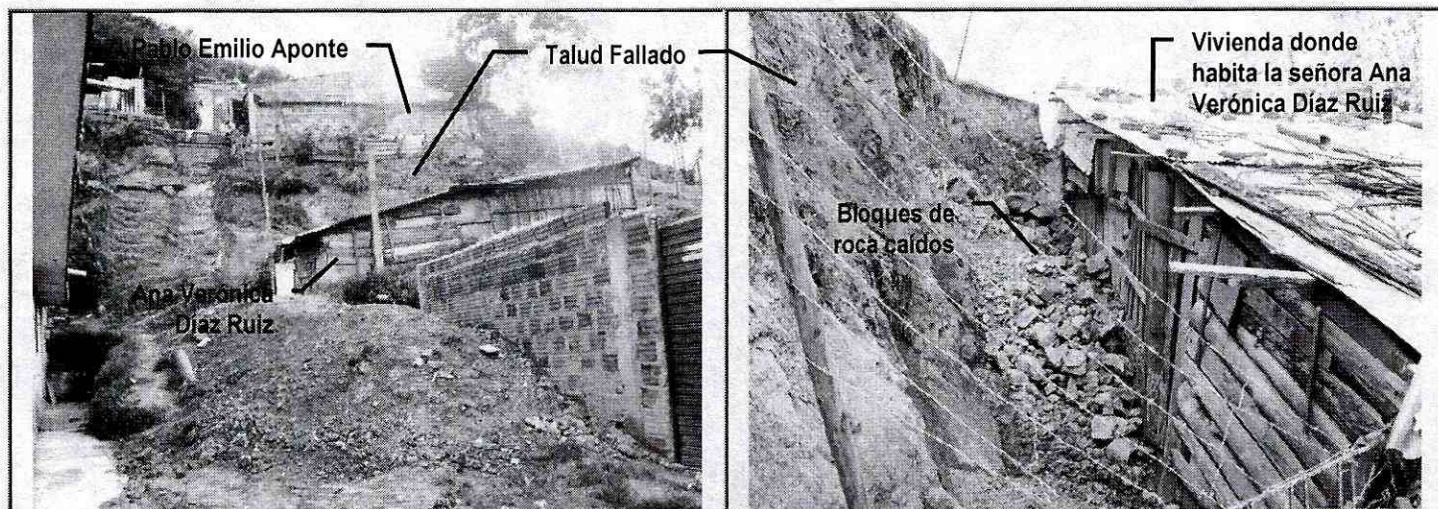
En el predio con nomenclatura Transversal 10 Este # 14 B - 49 Sur Interior 4 se presentó una caída de bloques de roca meteorizada de un talud de corte de unos 5 m de altura a lo largo de unos 4 m, debido al desconfinamiento del talud, al alto ángulo con que éste fue cortado y a las fuertes precipitaciones de los días anteriores que tienden a lavar el material y a saturarlo, disminuyéndose así la resistencia cortante. Los bloques de roca de uno 30 cm de diámetro impactaron contra el muro occidental de la vivienda construida en material de recuperación donde habita la señora Ana Verónica Díaz Ruiz y su familia, generando ruptura de los postes en madera que sirven de estructura de la vivienda, comprometiéndose la habitabilidad en el corto plazo. Es probable que, si continúa fallando el talud en forma retrogresiva, se afecte la vivienda localizada en la corona de éste en la que habita el señor Pablo Emilio Aponte. Ningún otro de los predios evaluados resultó afectado por la falla del talud de corte en comento.

ID	Nombre (cabeza de hogar)	Dirección	P	A	N	Daños
1	Ana Verónica Díaz Ruiz	Transversal 10 Este # 14 B - 49 Sur Int. 4	5	3	2	Colapso parcial de uno de los muros construido en material de recuperación, afectando la estructura en madera de la vivienda comprometiendo la habitabilidad en el corto plazo
2	Pablo Emilio Aponte	Transversal 10 Este # 14 B - 49 Sur Int. 5	7	4	3	Ninguno Aparente
3	Wilson Alvarado	Transversal 10 Este # 14 B - 49 Sur Int. 6	5	2	3	Ninguno Aparente
4	Vicente Rivera	Transversal 10 Este # 14 B - 49 Sur Int. 1	8	6	2	Ninguno Perceptible
P = total de personas; A = adultos; N = menores			Total	25	15	10

Fotografías 1 y 2. Vivienda donde habita la señora Ana Verónica Díaz Ruiz localizada en la Transversal 10 Este # 14 B - 49 Sur Int. 4: Izquierda, vista de la localización de la vivienda en la ladera; el montículo de tierra en el primer plano de la fotografía corresponde al extraído del corte efectuado para el emplazamiento de la construcción. Derecha, la caída de los bloques de roca que golpearon el costado de la casa; nótese la afectación en la estructura en madera que compromete la habitabilidad en el corto plazo.

- Colapso de la vivienda donde habita la señora Ana Verónica Díaz Ruiz localizada en la Transversal 10 Este # 14 B - 49 Sur Int. 4, debido al avance de los procesos de inestabilidad y degradación del talud de corte donde se encuentra emplazada.
- Posible afectación estructural o de estabilidad de la vivienda donde habita el señor Pablo Emilio Aponte, localizada en la Transversal 10 Este # 14 B - 49 Sur Int. 5, debido al avance retrogresivo de la falla del talud de corte antes descrito.

- Evacuar temporalmente la vivienda donde habita la señora Ana Verónica Díaz Ruiz y su familia, localizada en la Transversal 10 Este # 14 B - 49 Sur Int. 4, puesto que su habitabilidad se encuentra comprometida en el corto plazo, hasta que se realicen las reparaciones necesarias a la vivienda de tal forma que sea habitable nuevamente, puesto que se encuentra localizada en una zona de riesgo medio por lo cual no aplica para el programa de reasentamiento, por tanto se le recomienda a la señora Ana Verónica Díaz Ruiz implementar acciones para el mejoramiento de la calidad de la vivienda, con el apoyo de personal idóneo, garantizando que se cumplan los requerimientos establecidos en la Ley 400 de 1998 (Decreto 33 de 1998 - Norma Colombiana de Diseño y Construcción Sismo Resistente), de acuerdo con la normatividad vigente para el barrio, para lo cual se deben tramitar los permisos y licencias respectivos.

- Se deberá reconformar y estabilizar el talud de corte por parte de los propietarios y/o responsables del predio donde habita la señora Ana Verónica Díaz Ruiz, localizado en la Transversal 10 Este # 14 B - 49 Sur Interior 4, mediante la implementación de obras de protección geotécnica, las cuales deben contar con un sistema de drenaje para la evacuación de las aguas superficiales y subsuperficiales, con el fin de garantizar la estabilidad del mismo y de las viviendas donde habitan la señora Ana Verónica y el Señor Pablo Emilio Aponte. Dado que dicha situación se presenta en predios privados, la DPAE está impedida para intervenir en éstos; además no cuenta con proyectos ni recursos para reparación y/o mejoramiento de vivienda, por lo que estas obras y/o reparaciones deben ser adelantadas por los propietarios y o responsables del predio.
