DIRECCIÓN DE PREVENCIÓN Y ATENCIÓN DE EMERGENCIAS

DIAGNÓSTICO TÉCNICO No. DI - 3058
SUBDIRECCIÓN DE EMERGENCIAS
COORDINACIÓN DE ASISTENCIA TÉCNICA
Evento No. 65834

El presente diagnóstico corresponde a la visita de emergencia realizada por personal de la Dirección de Prevención y Atención de Emergencias - DPAAE, el día 18 de noviembre de 2006, a un (1) predio localizado en la Transversal 9 Este # 3 - 87 Sur (ó transversal 9 Este # 5 - 87 Sur dirección antigua), del Barrio Dorado Centro Oriental de la Localidad de Santa Fe.

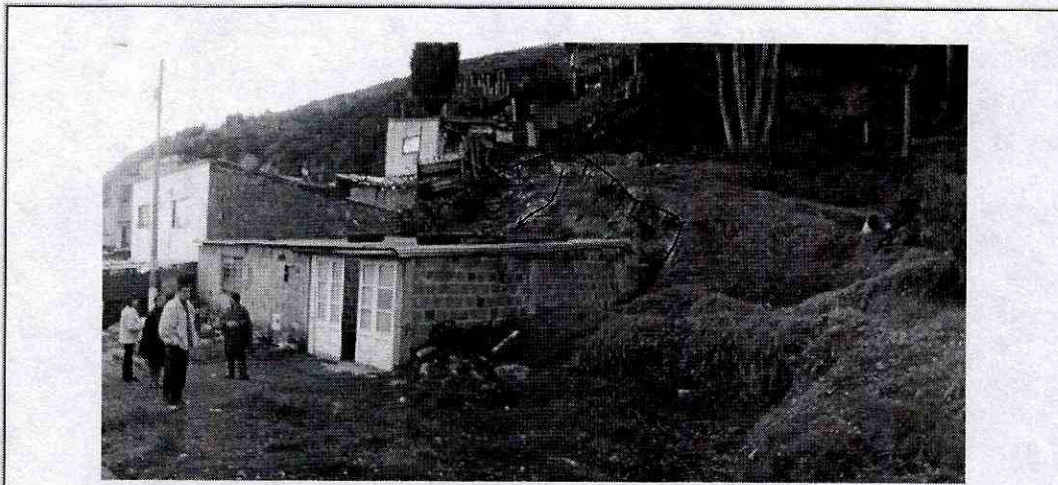
Se presentó un flujo de tierras ó la caída de un bloque de suelo de un talud de corte de 3 m de altura y de 10 m de longitud aproximadamente, involucrando un volumen de alrededor de 30 m³, los cuales se depositaron en la parte posterior de la vivienda con nomenclatura Transversal 9 Este # 3 - 87 Sur (ó Transversal 9 Este # 5 - 87 Sur dirección antigua) donde habita el señor William Bernal y su familia, construida en mampostería semiconfinada, produciendo el colapso parcial de ésta, comprometiendo la habitabilidad en el corto plazo. Las causas que desencadenaron el flujo de tierras corresponden probablemente al corte realizado en la ladera para el emplazamiento de la construcción en concreto, a la falta de medidas de estabilización geotécnica en el talud de corte y a las fuertes precipitaciones registradas en los últimos días sumadas a la carencia de manejo de las aguas de escorrentía. Adicionalmente, se aprecian en la ladera una serie de ondulaciones que indica la posibilidad de avance retrogresivo del proceso de inestabilidad (véanse las Fotografías 1 y 2).

Fotografía 1. Vivienda donde habitan el señor William Bernal localizada en la Transversal 9 Este # 3 - 87 Sur. Se puede apreciar el flujo de tierras proveniente del talud de corte efectuado para el emplazamiento de la vivienda construida en mampostería semiconfinada. Apréciense igualmente las ondulaciones de la ladera que indican la posibilidad de procesos de inestabilidad activos, de baja velocidad como la reptación.

- ◉ Evacuar temporalmente la vivienda donde habita el señor William Bernal localizada en la Transversal 9 Este # 3 - 87 Sur del Barrio Dorado Centro Oriental de la Localidad de Santa Fe, debido a que su habitabilidad se encuentra comprometida en el corto plazo, hasta que se realicen las reparaciones necesarias a la vivienda de tal forma que sea habitable nuevamente, puesto que se encuentra localizada en una zona de riesgo mitigable por lo cual no aplica para el programa de reasentamiento, por tanto se le recomienda al señor Bernal implementar acciones para el mejoramiento

- A los propietarios y/o responsables del predio donde habita el señor William Bernal localizado en la Transversal 9 Este # 3 - 87 Sur, adelantar las medidas necesarias para la mitigación del riesgo tales como estructuras de contención y de control de drenaje, de tal forma que se garantice la estabilidad del talud de corte. Dado que dicha situación se presenta en predios privados, la DPAE está impedida para intervenir en éstos; además no cuenta con proyectos ni recursos para reparación y/o mejoramiento de vivienda, por lo que estas obras y/o reparaciones deben ser adelantadas por los propietarios y o responsables del predio.

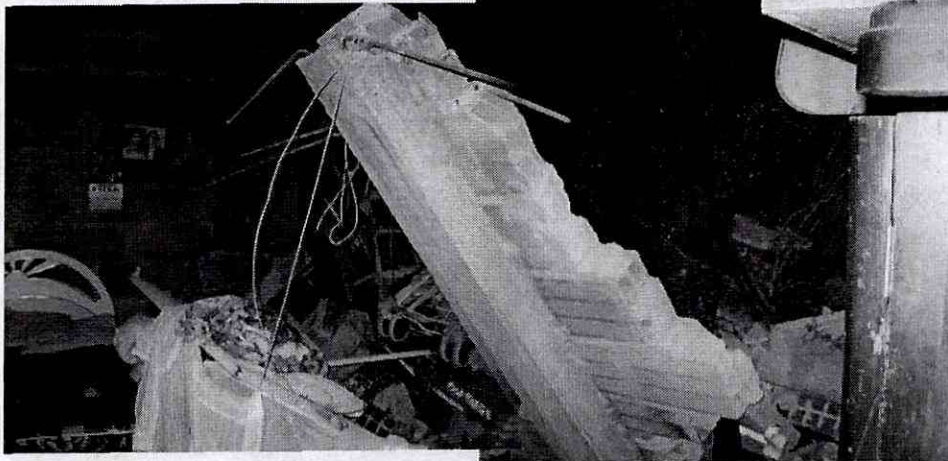
ID	Nombre (cabeza de hogar)	Dirección	P	A	N	Daños	Ayudas de Estabilización
1	William Bernal	Transversal 9 Este # 3 - 87 Sur (ó Transversal 9 Este # 5 - 87 Sur dirección antigua)	5	3	2	Colapso del muro del costado occidental de la vivienda, deformación de muros divisorios y de la cubierta (Fotografía 2).	10 m de plástico
P = total de personas; A = adultos; N = menores			Total	5	3	2

Fotografía 2. Detalle del muro occidental en mampostería semiconfinada de la vivienda donde habitan el señor William Bernal localizada en la Transversal 9 Este # 3 - 87 Sur, colapsado debido al impacto del flujo de tierras proveniente del talud de corte.

de la calidad de la vivienda, con el apoyo de personal idóneo, garantizando que se cumplan los requerimientos establecidos en la Ley 400 de 1998 (Decreto 33 de 1998 - Norma Colombiana de Diseño y Construcción Sismo Resistente), de acuerdo con la normatividad vigente para el barrio, para lo cual se deben tramitar los permisos y licencias respectivos.
