DIRECCIÓN DE PREVENCIÓN Y ATENCIÓN DE EMERGENCIAS

**DIAGNÓSTICO TÉCNICO No. DI - 3059**  
**SUBDIRECCIÓN DE EMERGENCIAS**  
**COORDINACIÓN DE ASISTENCIA TÉCNICA**  
**(Evento No. 65559)**

DIRECCIÓN:	Calle 55 Bis Sur – Carrera 5A Bis	ÁREA DIRECTA:	1000 m <sup>2</sup>		
BARRIO:	La Paz – Sector La Torre	POBLACIÓN ATENDIDA:	74		
UPZ:	55 Diana Turbay	FAMILIAS	13	ADULTOS	41
LOCALIDAD:	18 Rafael Uribe Uribe	PREDIOS EVALUADOS	11	NIÑOS	33

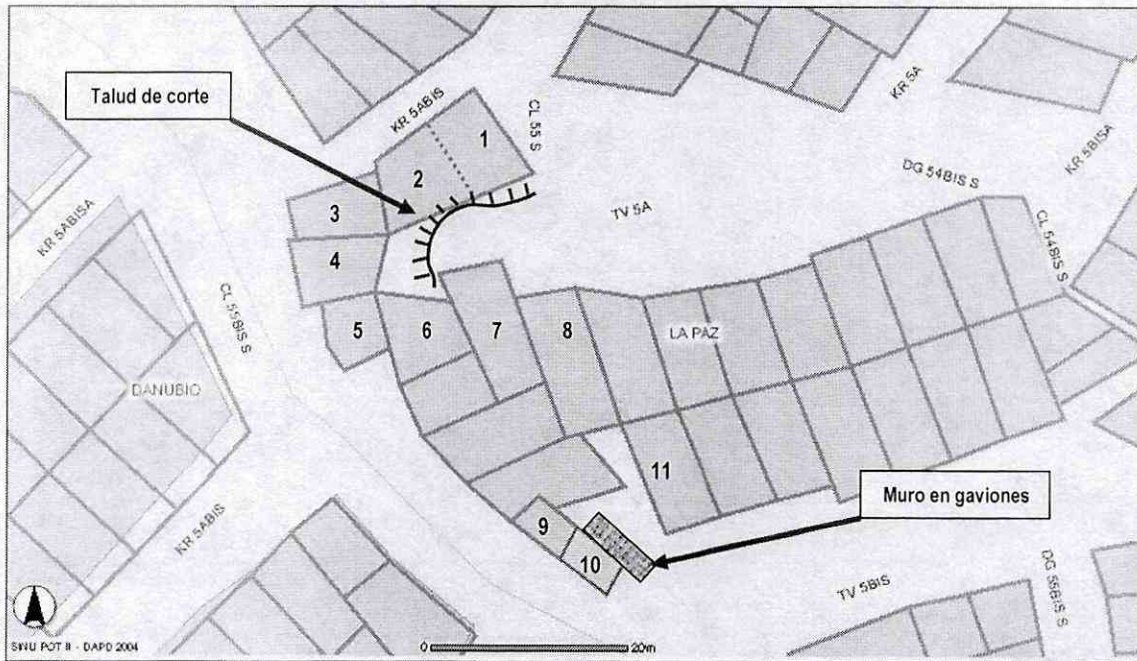
La totalidad de los predios evaluados se ubican en la siguiente figura y se relaciona a continuación y en seguida se describen los que se vieron afectados por el proceso de remoción en masa de la Calle 55 Bis Sur con Carrera 5A Bis.

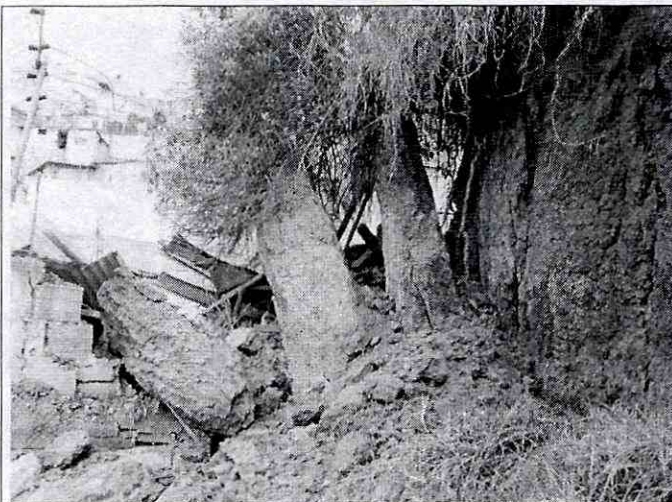
En la parte baja del talud de corte, la masa deslizada generó el colapso de cerca del 30% de la parte posterior de la vivienda ubicada en la Calle 55 Bis Sur No. 5A – 16, del barrio La Paz Sector La Torre, de la localidad de Rafael Uribe Uribe, en la que habita el señor Álvaro Jiménez Moyano, su familia y dos familias inquilinos, comprometiendo parcialmente su estabilidad y habitabilidad en el corto plazo. Esta vivienda es de un nivel y está construida en mampostería simple con cubierta en teja de asbesto cemento.

**Fotografía 1.** Aspecto de las cuñas de suelo desprendidas en la parte posterior del predio de la Calle 55 Bis Sur # 5A – 16.

#	NOMBRE (Responsable Predio)	DIRECCIÓN
2	Ana Celmira Martínez	Carrera 5A Bis # 55 – 08 Sur
4	Alvaro Jiménez Moyano	Calle 55 Bis Sur # 5A – 16
6	Maria Consuelo Bernal	Calle 55 Bis Sur # 5 – 60

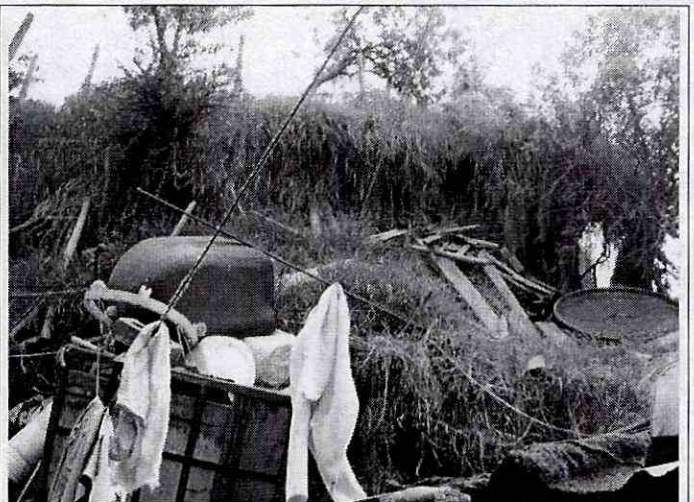
Adicionalmente se generó afectación por agrietamiento de muros posteriores, asociados a empujes activos en la parte posterior de la vivienda ubicada en la Calle 55 Bis Sur No. 5A – 22, en la que habita la señora Edelmira Tejedor y su familia, y de de la vivienda ubicada en la Carrera 5A Bis No. 55 – 08 Sur, en la que habita la señora Ana Celmira Martínez y su

familia, comprometiendo parcialmente la estabilidad y habitabilidad de la habitación posterior de la vivienda en el corto plazo. Estas viviendas son de un nivel y están construidas en mampostería simple con cubierta en teja de asbesto cemento, presentando grandes deficiencias constructivas que las hacen muy susceptibles a nivel estructural.

**Fotografía 2.** Evidencia de proceso de remoción en masa activo en la parte posterior del predio de la Carrera 5A Bis # 55 – 08 Sur

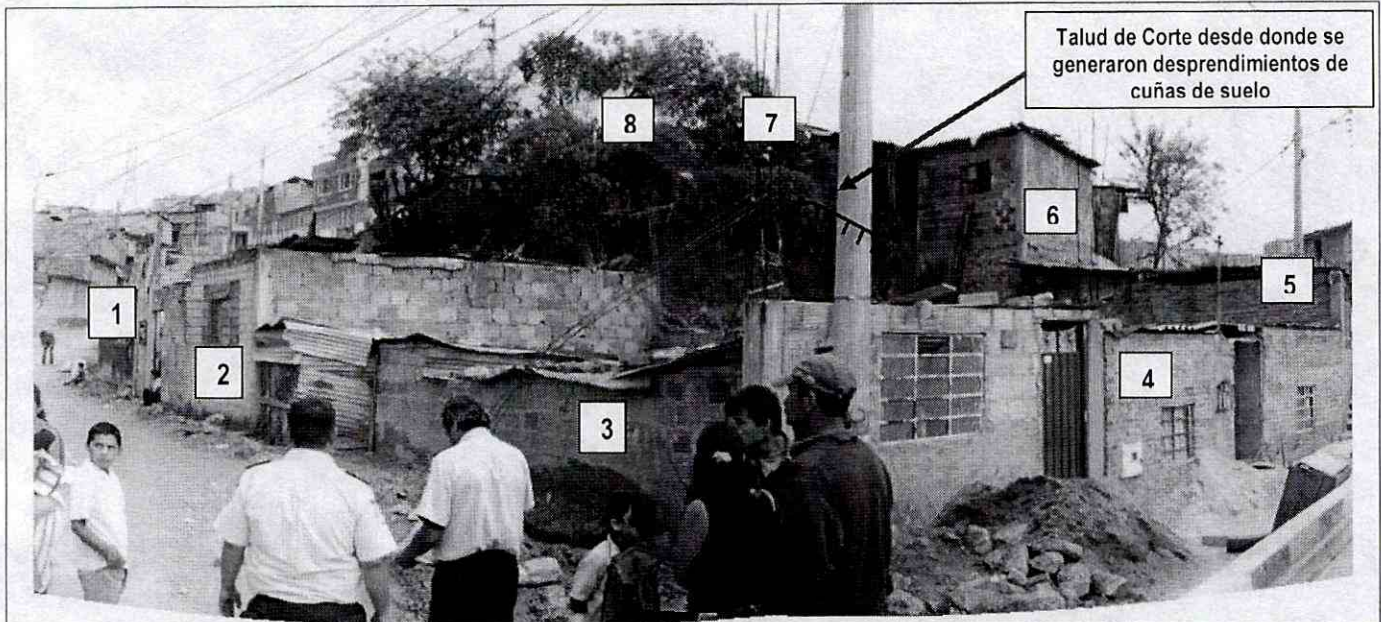
En atención al reporte de emergencia del día 12 de Noviembre de 2006, personal de la Dirección de Prevención y Atención de Emergencias, realizó visita al sector ubicado en la Calle 55 Bis Sur con Carrera 5A Bis del Barrio La Paz Sector La Torre, de la localidad de Rafael Uribe Uribe, encontrando que se generó un proceso de remoción en masa de tipo desprendimiento de cuñas de suelo que involucró un volumen aproximado de 30 metros cúbicos, este proceso se presentó en un talud de corte de altura aproximada de cinco metros y longitud cercana a los doce metros, hecho muy posiblemente para el emplazamiento de las viviendas de la parte baja.

Las causas de este proceso de remoción en masa se asocian directamente a la alta pendiente del talud de corte ( $\beta = 90^\circ$ ), a la alta susceptibilidad de los materiales de la zona, a la saturación de la ladera ocasionada por las fuertes lluvias que se presentaron en el sector y a la falta de una estructura de contención adecuada. Adicionalmente, de acuerdo con la inspección visual, en el sector no hay evidencias de inestabilidad que permitan inferir movimientos generalizados del terreno, a la vez que lo único que se evidencia son problemas de inestabilidad de carácter local. La ladera en la que se emplazan los predios evaluados, a nivel geológico corresponde con una zona de transición entre suelos residuales producto de la meteorización de rocas de la Formación Areniscas de la Regadera y los depósitos de relleno de origen antrópico, dichos suelos residuales se caracterizan por conservar la estructura de la roca madre, razón por la que se generó la falla en forma de desprendimiento y volcamiento de cuñas de suelo.

Fotografía 3. Ubicación relativa de las viviendas ubicadas en el sector de la Calle 55 Bis Sur con Carrera 5A Bis, con respecto al talud de corte desde donde se generaron los desprendimientos de cuñas de suelo.

- A los responsables de los predios relacionados en la siguiente tabla, implementar las medidas de contención adecuadas para garantizar la estabilidad de los taludes de corte realizados muy posiblemente para el emplazamiento de las viviendas, implementando adicionalmente un adecuado sistema para el manejo de las aguas de escorrentía superficial y subsuperficial, con el apoyo de personal idóneo, garantizando que se cumplan los requerimientos establecidos en la Ley 400 de 1998 (Decreto 33 de 1998 – Norma Colombiana de Diseño y Construcción Sismo Resistente), de acuerdo con la normatividad vigente para el barrio, para lo cual se deben tramitar los permisos y licencias respectivos.

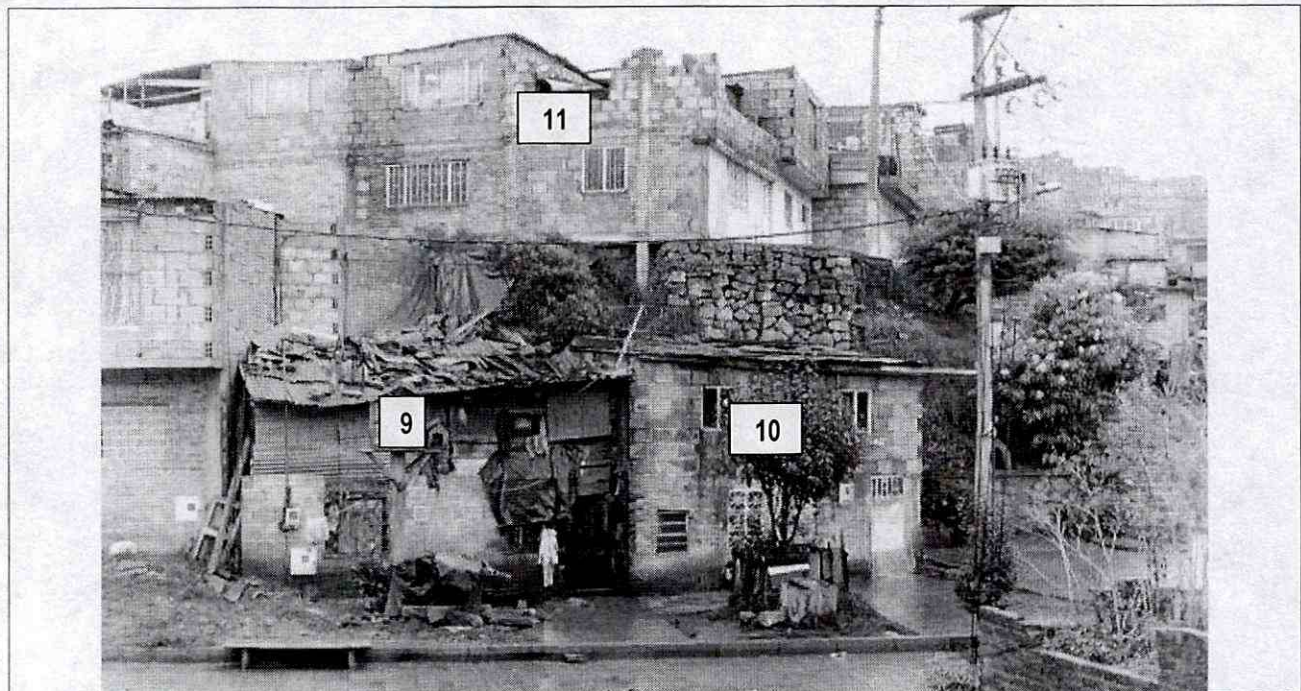
Adicionalmente se evaluaron tres predios (9, 10 y 11 de la tabla anterior) ubicados en el sector de la Calle 55 Bis Sur con Carrera 5 Bis del barrio La Paz Sector La Torre en la localidad de Rafael Uribe Uribe, en los que hay un talud de corte de hasta tres metros de altura y cerca de 6 metros de longitud, hecho muy posiblemente para el emplazamiento de las viviendas de la parte baja y que tiene una estructura de contención parcial, consistente en un muro de gaviones, al parecer hecho por la comunidad, el cual ya está presentando desplazamientos laterales y deformación evidente de su estructura. Con base en la inspección visual se evidenciaron empujes activos en la parte baja del talud de corte, en muros de la vivienda ubicada en la Calle 55 Bis Sur # 5 – 34, donde habita el señor Antonio Rodríguez León y su familia, y la vivienda ubicada en la Calle 55 Bis Sur # 5 – 38, donde habita el señor José Antonio Vargas y su familia, en estos dos casos asociados a la falta de una estructura de contención adecuada para el talud de corte hecho para el emplazamiento de la vivienda. En el caso de la vivienda ubicada en la Carrera 5 Bis # 54 – 69 Sur, en la que habita el señor Hernando Rodríguez y su familia, se presentan agrietamientos asociados muy posiblemente a asentamientos diferenciales de la estructura debidos a los desplazamientos laterales que ha presentado el muro de gaviones, lo que ha inducido deformaciones locales en el terreno de fundación de la misma.

Fotografía 4. Ubicación relativa de las viviendas ubicadas en el sector de la Calle 55 Bis Sur con Carrera 5 Bis, con respecto al talud de corte con un muro en gaviones que presenta deformación y genera empujes laterales a las viviendas de la parte baja.

- A los responsables de los predios evaluados en el sector de la Calle 55 Bis Sur entre Carreras 5 Bis y Carrera 5A Bis, del Barrio La Paz Sector La Torre, de la localidad de Rafael Uribe Uribe, implementar acciones para el mejoramiento de la calidad de la vivienda, con el apoyo de personal idóneo, garantizando que se cumplan los requerimientos establecidos en la Ley 400 de 1998 (Decreto 33 de 1998 – Norma Colombiana de Diseño y Construcción Sismo Resistente), de acuerdo con la normatividad vigente para el barrio, para lo cual se deben tramitar los permisos y licencias respectivos.
