DIRECCIÓN DE PREVENCIÓN Y ATENCIÓN DE EMERGENCIAS

**DIAGNÓSTICO TÉCNICO No. DI - 3063**  
**SUBDIRECCIÓN DE EMERGENCIAS**  
**COORDINACIÓN DE ASISTENCIA TÉCNICA**  
**(Evento No. 65158)**

DIRECCIÓN:	Av. Calle 48Q Sur No. 4 – 09 Int. 1	ÁREA DIRECTA:	500 m <sup>2</sup>				
BARRIO:	Molinos Segundo Sector	POBLACIÓN ATENDIDA:	40				
UPZ:	55 Diana turbay	FAMILIAS	10	ADULTOS	20	NIÑOS	20
LOCALIDAD:	18 Rafael Uribe Uribe	PREDIOS EVALUADOS	10

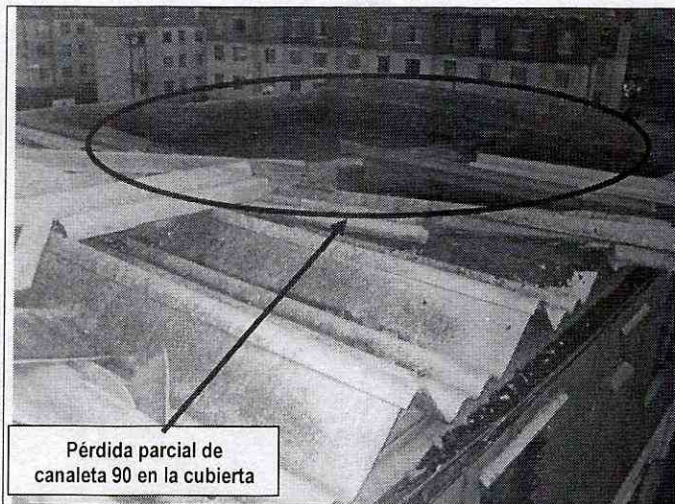
En el bloque de apartamentos correspondiente al interior 1 se presentó la pérdida parcial de la cubierta, debido a los fuertes vientos de los meses de julio y agosto. La cubierta del edificio se compone de una placa en concreto reforzado no impermeabilizado, sobre la cual se dispuso canaleta 90 en asbesto cemento, entre la placa de concreto y la canaleta 90 se conformaron nidos de palomas, lo que generó una depositación de un volumen importante de estiércol de dichas aves, luego al perderse la cubierta y con las fuertes lluvias que se presentaron en los meses de octubre y noviembre de 2006, se empezó a presentar infiltración de lixiviados del estiércol de paloma a través de la placa de cubierta y afectó seriamente los dos apartamentos del quinto piso del interior uno, generando condiciones de insalubridad que comprometían la habitabilidad de los mismos.

Pérdida parcial de canaleta 90 en la cubierta

Fotografía 1. Vista de cubierta del edificio Interior 1 del barrio Molinos Segundo Sector, ubicado en la AC 48Q Sur No. 4 - 09

- Evaluación cualitativa de los apartamentos del interior uno del conjunto Molino Segundo Sector, ubicado en la Av. Calle 48Q Sur No. 4 – 09 en la Localidad de Rafael Uribe Uribe.
- Suministro de 65 Tejas de Zinc para ofrecer un sistema de cubierta temporal al edificio de apartamentos del interior uno del conjunto Molino Segundo Sector, ubicado en la Av. Calle 48Q Sur No. 4 – 09 en la Localidad de Rafael Uribe Uribe.

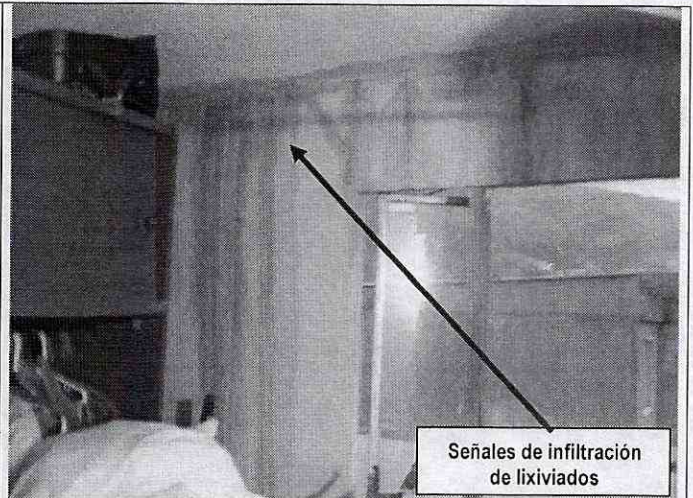
Señales de infiltración de lixiviados

Fotografía 2. Evidencia de infiltración de lixiviados al interior del apartamento 501, en el que habita la señora Maritza Pérez y su familia.

#	NOMBRE (Responsable Predio)	DIRECCIÓN	P	A	N	DAÑOS EN EDIFICACIÓN
1	Maritza Pérez	Av. Calle 48Q Sur No. 4 – 09 Interior 1 Apartamento 501	4	2	4	Infiltración de lixiviados producto del lavado del estiércol de paloma desde la placa de cubierta
2	Apartamento no habitado al momento de la visita	Av. Calle 48Q Sur No. 4 – 09 Interior 1 Apartamento 502	--	--	--	Infiltración de lixiviados producto del lavado del estiércol de paloma desde la placa de cubierta
3	Tomas Manjarres	Av. Calle 48Q Sur No. 4 – 09 Interior 1 Apartamento 402	2	2	--	Infiltración de lixiviados producto del lavado del estiércol de paloma desde el apartamento 502

- La habitabilidad de los apartamentos de los cinco pisos del interior uno del conjunto Molinos Segundo Sector, ubicado en la en la Av. Calle 48Q Sur No. 4 – 09 en la Localidad de Rafael Uribe Uribe, no se encuentra comprometida en el corto plazo, dado que personal de la Secretaría de Salud adelantaba las labores pertinentes para la esterilización de los inmuebles afectados.
- Instalar adecuadamente las tejas de zinc como sistema provisional de cubierta, asesorándose de personal idóneo para garantizar la estabilidad de las mismas ante nuevos vendavales y asegurándose de bloquear el ingreso de palomas al espacio que queda entre placa de concreto y tejas de zinc. Previamente a la instalación del sistema de cubierta provisional, se recomienda llevar a cabo una limpieza adecuada de la placa de cubierta, retirando toda muestra de excremento de las palomas.

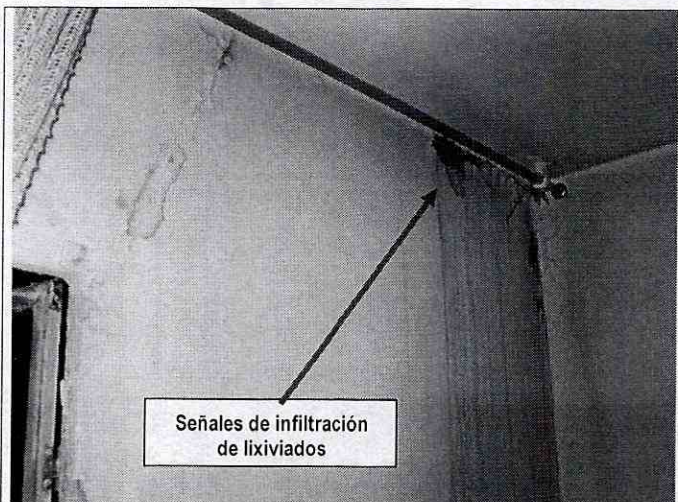
Señales de infiltración de lixiviados

Fotografía 3. Evidencia de infiltración de lixiviados al interior del apartamento 402, en el que habita el señor Tomas Manjarres y su familia.

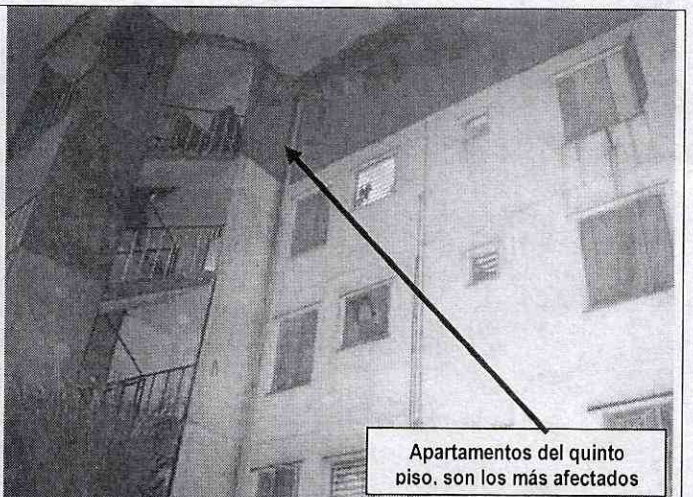
Apartamentos del quinto piso, son los más afectados

Fotografía 4. Aspecto frontal del edificio Interior 1 del barrio Molinos Segundo Sector, ubicado en la AC 48Q Sur No. 4 - 09
