DIAGNÓSTICO TÉCNICO No. DI - 3068 COORDINACIÓN DE EMERGENCIAS (Radicado FOPAE No. 2006ER12796)

DIRECCIÓN:	Carrera 22 No. 70A-84 Sur				2800m ²					
BARRIO:	Brisas del Volador parte baja				150					
UPZ:	67 Lucero	FAMILIAS	31	AD	ULTOS	60	NIÑOS	90		
LOCALIDAD:	19 Ciudad Bolívar	PREDIOS EV	ALUADOS	3	31		1 PAGE 1501 1

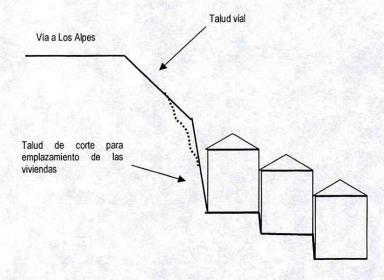
Figura 4. Esquema de la ubicación de las viviendas y de los procesos de remoción en masa de la zona 3

Mz	Lote	Responsable	Dirección	Descripción				
F	25	Jorge Arturo Hernández	Cl. 70B Sur No. 20-91	Vivienda conformada por mampostería simple con cubierta en teja de zinc. Se presentan pequeños flujos de detritos y problemas de humedad en las paredes como consecuencia del inadecuado manejo de aguas superficiales entre predios privados. No se encuentra comprometida la habitabilidad en el mediano plazo.				
F	26	Rosa Arias	Cl. 70B Sur No. 20-97	Vivienda en mampostería simple con cubierta en teja de zinc. En costado derecho y parte frontal se realizó un corte vertical en la roc para emplazar la vivienda el cual no cuenta con ninguna estructura di protección o confinamiento. Se presentan considerables flujos de detrito que pueden comprometer la habitabilidad de la vivienda en el median plazo.				
E	29	Gloria Amparo Pedraza	Cl. 70C Sur No. 21-17	Vivienda en mampostería confinada con cubierta en teja de zinc. Presenta problemas de humedad por el inadecuado manejo de las aguas superficiales y subsuperficiales entre predios privados. No se encuentra comprometida la habitabilidad en el mediano plazo.

E	30	Bibiana Marcela Fuentes	Cl. 70C Sur No. 21-81	Vivienda en mampostería simple con cubierta en teja de zinc. En la actualidad se encuentra en ampliación para lo cual se realizaron cortes verticales en la roca que pueden comprometer la estabilidad del talud y la habitabilidad de la vivienda en el mediano plazo.				
F	1	Yuliana Paola Melo	Cl. 70C Sur No. 21-80	Vivienda en mampostería simple y material de recuperación con cubierta en teja de fibro-cemento. El costado derecho es adyacente a un talud en roca en el cual se presentan problemas de humedad por el inadecuado manejo de aguas de escorrentía. No se encuentra comprometida la habitabilidad en el mediano plazo.				
E	28	Esperanza Gutiérrez	Cl. 70C Sur No. 21-11	Vivienda en madera y material de recuperación con cubierta en teja de zinc. Se emplaza sobre relleno antrópico. Presenta problemas de humedad por el inadecuado manejo de las aguas superficiales. No se encuentra comprometida la habitabilidad en el mediano plazo.

F	3	Maria Amelia Ramírez	Cl. 70C Sur No. 21-72	Vivienda en mampostería semiconfinada con cubierta en teja de zinc. Se presentan problemas de humedad entre predios privados por el inadecuado manejo de las aguas superficiales. No se encuentra comprometida la habitabilidad en el mediano plazo.				
Ε	1	Jesús Alape	Cl. 71 Sur No. 20-98	Vivienda en mampostería simple con cubierta en teja de zinc. En la parte frontal se encuentra talud en roca y suelo residual con posible inestabilidad en el mediano plazo por presencia de taludes negativos. Posible compromiso de la habitabilidad en el mediano plazo.				
E	3	Antonio Ortiz	CI. 70D Sur No. 20-76	Vivienda en mampostería simple con cubierta en teja de zinc. En el costado izquierdo se encuentra talud de corte con pequeños flujos de

detritos. No hay compromiso de la habitabilidad en el mediano plazo
D	24	Ezequiela Ortiz	Cl. 70D Sur No. 20-71	Vivienda en mampostería simple con cubierta en teja de zinc. Hacia el costado derecho se encuentra una ladera con pendiente moderada a alta en el que se presentan algunos flujos de tierra y de detritos. Se realizó corte de 2m de altura para emplazar la vivienda y zanja en concreto para interceptar las aguas de escorrentía. La parte posterior de la vivienda se encuentra afectada por flujos de tierra que pueden comprometer la estabilidad en el mediano plazo debido al posible impacto en muros y tejado de la vivienda.
		José Arcenio Jiménez	Cl. 70G Sur No. 20-30	Vivienda en mampostería simple y material de recuperación tejada en plástico. No se observaron procesos de remoción en masa que comprometan la habitabilidad de la vivienda en el mediano plazo.
		Luz Mary Ortiz	Cl. 70D Sur No. 20-82	Vivienda en material de recuperación. Hacia uno de sus costados se localiza una ladera en roca con pendiente moderada con presencia de flujos de detritos. No se encuentra comprometida la habitabilidad en el mediano plazo.

- En la zona 3 se advierte el carácter retrogresivo de los procesos de flujos de detritos en los taludes de corte realizados posiblemente para el emplazamiento de los siguientes predios: Manzana F, Lote 26; Manzana E, Lote 30; manzana E, Lote 1 y Manzana D, Lote 24, los cuales pueden comprometer la habitabilidad de estas viviendas en el mediano plazo.

- A los responsables de las viviendas de la Manzana F, Lote 26 (Rosa Arias y su familia); Manzana E, Lote 30 (Bibiana Marcela fuentes y su familia); manzana E, Lote 1 (Jesús Alape y su familia) y Manzana D, Lote 24 (Ezequiela Ortiz y su familia), se deberá reconformar y estabilizar el talud de corte de cada predio mediante la implementación de obras de protección geotécnica, las cuales deben ser adelantadas por los responsables de los predios con el apoyo de personal idóneo garantizando el cumplimiento de los requerimientos establecidos en la Ley 400 de 1998 (Decreto 33 de 1998 -Norma Colombiana de Diseño y Construcción Sismo Resistente), de acuerdo con la normatividad vigente, para lo cual se deben tramitar los permisos y licencias respectivos. Dado que dicha situación se presenta en predios privados, la DPAE está impedida para intervenir en estos predios; además no cuenta con proyectos ni recursos para reparación y/o mejoramiento de vivienda, por lo que estas obras y/o reparaciones deben ser adelantadas por los responsables de los predios.

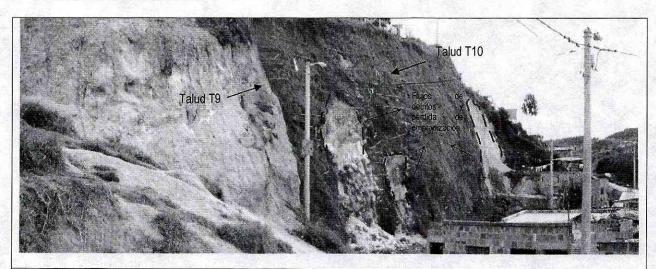
Fotografía 1. Vista panorámica de la zona 1. Nótese los flujos de detritos y la pérdida de la empradización en los escarpes de los taludes T9 y T10 (según designación del estudio elaborado por Georiesgos Ltda.) conformados por areniscas del Grupo Guadalupe. Las viviendas evaluadas en esta zona son principalmente en material de recuperación y mampostería simple y se ubican en al parte plana sobre suelos residuales arenosos.

- 7. RIESGOS ASOCIADOS (Potenciales daños que se esperarían de no implementar las recomendaciones)
- Para la zona 1 se advierte la posible reactivación de los procesos de flujos de tierra, de detritos y caídas de bloques en los taludes T9 y T10 de no ser implementadas las obras de mantenimiento que restablezcan las condiciones de protección y estabilidad dadas por las obras de mitigación contratadas por el FOPAE y el Fondo de Desarrollo Local de Ciudad Bolívar. Estos procesos de remoción en masa pueden comprometer la habitabilidad de las viviendas cercanas a lo taludes en el mediano plazo en especial las viviendas de la Manzana M, Lotes 8, 9 y 10 y Manzana L, Lotes 1 y 8.

Gestionar con la entidad competente en el corto plazo, el mantenimiento de las obras de mitigación de los taludes T10 y
T9 que corresponden a empradización y perfilado para garantizar la estabilidad de la zona.
