DIRECCIÓN DE PREVENCIÓN Y ATENCIÓN DE EMERGENCIAS

DIAGNÓSTICO TÉCNICO No. DI - 3069
COORDINACIÓN DE EMERGENCIAS
(Radicado FOPAE No. 2006ER12500)

DIRECCIÓN:	Calle 40 sur No. 16-27	ÁREA DIRECTA:	3600m ²				
BARRIO:	Granjas de San Pablo	POBLACIÓN ATENDIDA:	169				
UPZ:	53 Marco Fidel Suárez	FAMILIAS	29	ADULTOS	109	NIÑOS	60
LOCALIDAD:	18 Rafael Uribe Uribe	PREDIOS EVALUADOS	27

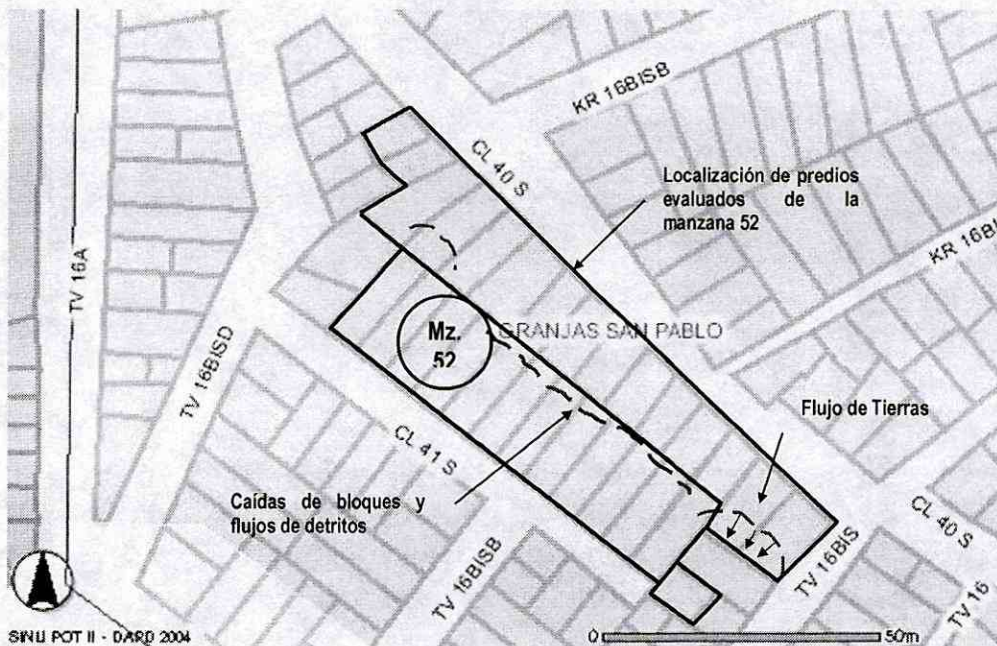
El sector evaluado presenta flujos de tierras y de detritos, caídas de suelo y de bloques de roca en el escarpe de una antigua explotación minera y sus zonas aledañas en una longitud aproximada de 50 metros y una altura de 10m, localizada sobre la formación regadera en la que afloran rocas areniscas lodosas y areniscas cuarzosas con intercalaciones de bancos de arcillositas, poco cementadas y blandas (véase figura 1).

Figura1. Localización de los predios evaluados y de los fenómenos de remoción en masa.

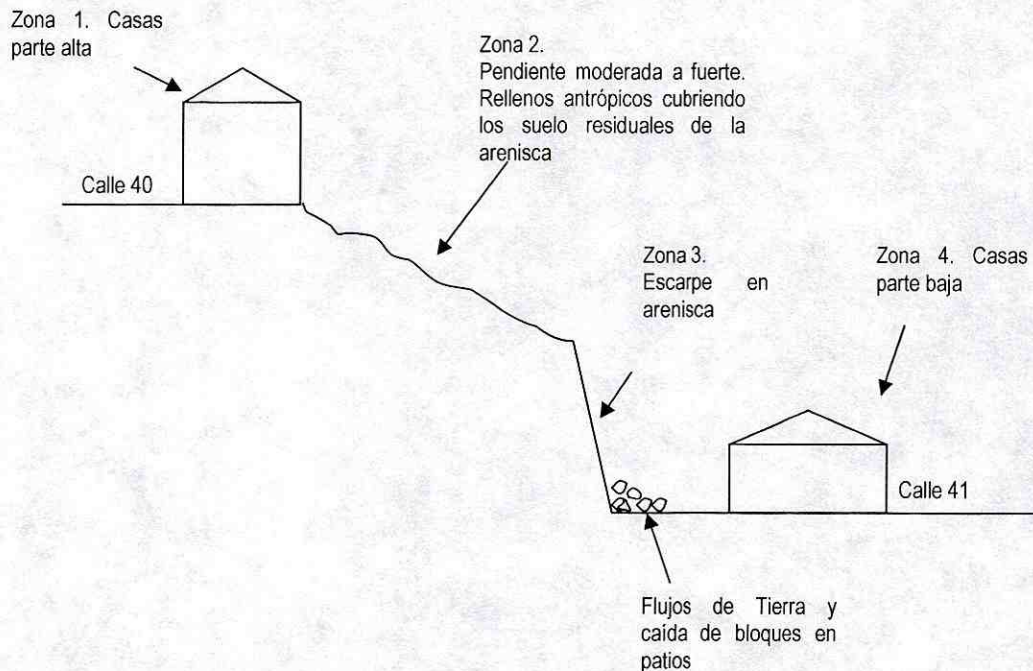
Zona 1: Corresponde a la parte alta del escarpe, sobre la Calle 40 sur, en el que se presentan algunos procesos de reptación muy lentos en rellenos antrópicos y sobre el que se emplazan viviendas con sistema estructural del tipo mampostería semiconfinada y confinada, en su mayoría con deficiencias constructivas (véase figura 2). La tabla 1 describe los predios evaluados en esta zona teniendo en cuenta el número del lote, el responsable, las características estructurales, la tipología de la vivienda y los daños que se presentan en cada vivienda.

Figura 2. Esquema típico del sector donde se muestran las cuatro (4) zonas identificadas en la evaluación

Zona 4: Es el sector plano de la zona baja del escarpe rocoso, sobre la Calle 41 Sur, afectado por el material movilizado que se desprende y se moviliza desde la zona tres (3) (véase figura 2). En esta zona se emplazan viviendas con sistema estructural del tipo mampostería semiconfinada y confinada con losas de entrepiso en concreto, en su mayoría con deficiencias constructivas. La tabla 2 relaciona el número del lote, el responsable, las características estructurales y la afectación para cada uno de los predios evaluados de la zona 4.

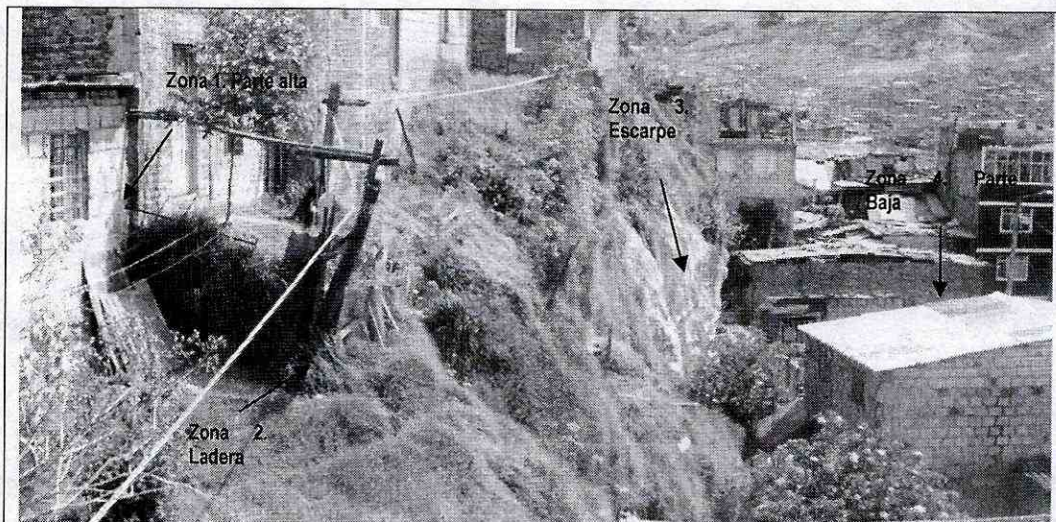
Fotografía 1. Vista general del sector. Se aprecia la parte alta (zona 1) y la parte baja (zona 4) en la que se emplazan las viviendas, la zona 2 correspondiente a la ladera empedrada de pendiente moderada a alta y la zona 3 del escarpe en roca arenisca producto de la antigua explotación minera.

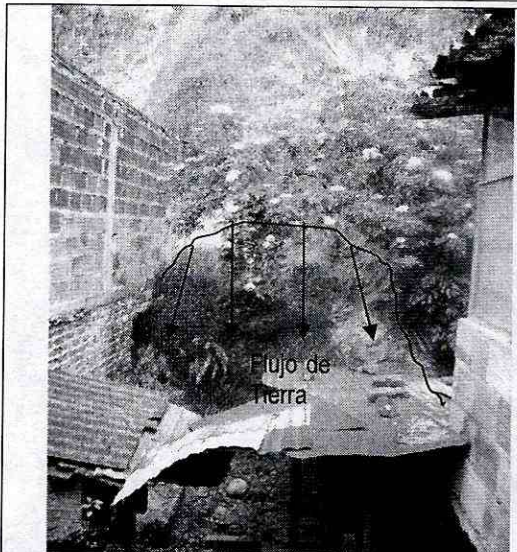
Zona 2: Corresponde a un sector de pendiente moderada a fuerte en el que se presentan flujos de tierras y algunos flujos de detritos en rellenos antrópicos compuestos por residuos sólidos, basuras, suelo orgánico, escombros y desechos de construcción (véase figura 2 y foto 2). Sobre estos suelos se emplaza la cimentación de la parte posterior de la mayoría de las viviendas de la zona uno (1) así como los patios, en los que evidencian procesos de inestabilidad y erosión laminar. Los fenómenos de remoción en masa en la zona 2 son de carácter retrogresivo por lo que podría estar comprometida parcialmente la habitabilidad en el mediano plazo de algunas de las viviendas de la zona uno (1) debido a la posible pérdida progresiva de suelo de cimentación de la parte posterior de las viviendas. Como posibles causas de

los procesos de inestabilidad se identifica los rellenos antitécnicos realizados para el emplazamiento de las viviendas y el inadecuado manejo de las aguas de escorrentía superficiales y subsuperficiales.

32	Flor María Rey	Cl. 41 sur No. 16-22	11	6	5	Vivienda en mampostería simple. La parte posterior del predio es adyacente al escarpe rocoso en el cual se presentan flujos de tierras y caídas de bloques de roca que se depositan en el patio de esta vivienda. Se hizo restricción parcial de uso del patio.
31	María Sisa	Cl. 41 sur No. 16-18	-	-	-	La visita no fue atendida. Vivienda de dos (2) niveles en mampostería confinada y losa de entrepiso en concreto. No fue posible determinar si el predio se encuentra afectado por fenómenos de remoción en masa
30	Roberto García	Cl. 41 sur No.	-	-	-	La visita no fue atendida. Vivienda de dos (2) niveles en mampostería confinada y losa de entrepiso en concreto. No fue posible determinar si el predio se encuentra afectado por fenómenos de remoción en masa
29	Adelina Bejarano	Cl. 41 sur No. 16-08	5	3	2	Vivienda en mampostería confinada. La parte posterior del predio es adyacente al escarpe rocoso en el cual presentan caídas de bloques de roca en el patio de la vivienda. Se hizo restricción parcial de uso del patio.

Fotografía 2. Flujo de tierras en el patio de la vivienda emplazada en la parte baja de la zona 4 con nomenclatura Cl. 41 sur No. 16-22 en la que se hizo restricción parcial de uso del patio.

- Mantener la restricción parcial de uso de los siguientes predios, hasta tanto se garanticen las condiciones de estabilidad del escarpe y sus zonas aledañas.

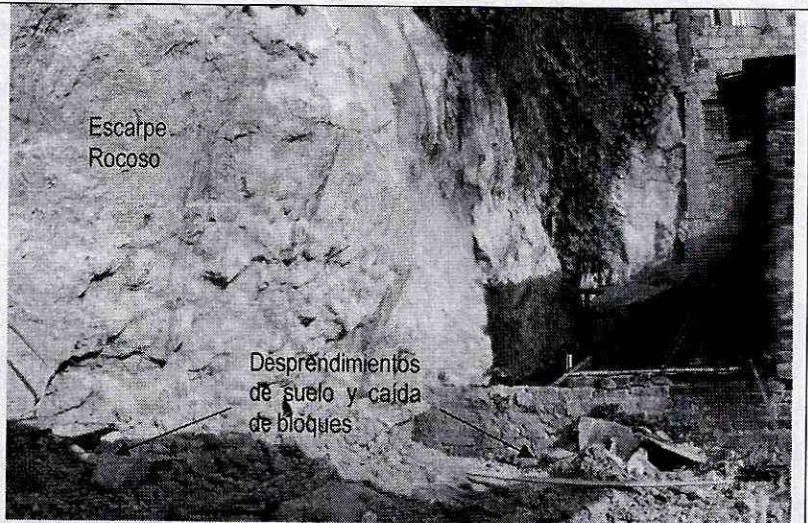
Zona 3: Corresponde al escarpe rocoso en el que se presentan desprendimientos de bloques de roca y flujos de detritos en el afloramiento de roca arenisca de la formación regadera. Los procesos de remoción en masa presentes en esta zona afectan principalmente los patios traseros de las viviendas de la parte baja de la zona cuatro (4) comprometiendo parcialmente la habitabilidad de algunos predios (véase figura 2 y foto 3). Las posibles causas identificadas de los procesos de remoción en masa son la degradación continua de la roca y los procesos de meteorización, la ausencia de estructuras de confinamiento y de protección del escarpe y el inadecuado manejo de las aguas de escorrentía superficiales y subsuperficiales.

Fotografía 3. Escarpe rocoso en el que se presentan desprendimientos de bloques de roca y flujos de detritos sobre los patios de las viviendas de la parte baja de la zona 4.

Para las zonas 2 y 3 se advierte el carácter continuo de los procesos de flujos de tierra, flujos de detritos, caídas de bloques y la degradación de las condiciones de estabilidad. De no ser implementadas las medidas de mitigación y estabilización pertinentes es posible que se sigan generando impactos y afectación en los muros y patios de las viviendas de la parte baja de la zona 4 así como comprometer parcialmente la habitabilidad de estas viviendas en el mediano plazo.

- Incluir en la Base de Datos de Sitios Para Intervención por Fenómenos de Remoción en Masa de la DPAE , para que se gestione por parte de la entidad o entidades competentes, la ejecución de las obras de mitigación del riesgo a lo largo del talud afectado, de acuerdo con lo recomendado en el estudio realizado mediante contrato de consultoría No. 521/04 "Estudio de Riesgos por Remoción en Masa, Evaluación de Alternativas de Mitigación y Diseños Detallados de las Obras Recomendadas para Estabilizar el escarpe del Barrio Granjas de San Pablo Localidad de Rafael Uribe en Bogotá D.C
- Se recomienda a los responsables de los predios evaluados, realizar un seguimiento permanente de las condiciones de estabilidad de las viviendas y del terreno en general, e informar a esta entidad si se presentan cambios importantes que alteren o modifiquen la estabilidad de las viviendas.
