DIRECCIÓN DE PREVENCIÓN Y ATENCIÓN DE EMERGENCIAS

DIAGNÓSTICO TÉCNICO No. DI - 3071
COORDINACIÓN DE EMERGENCIAS
(Evento No. 67869)

DIRECCIÓN:	Calle 73 sur No. 24-23 Manzana 6 Lotes 14 y 15	ÁREA DIRECTA:	50 m ²				
BARRIO:	Brisas del Volador	POBLACIÓN ATENDIDA:	10				
UPZ:	67 Lucero	FAMILIAS	2	ADULTOS	6	NIÑOS	4
LOCALIDAD:	19 Ciudad Bolívar	PREDIOS EVALUADOS	2

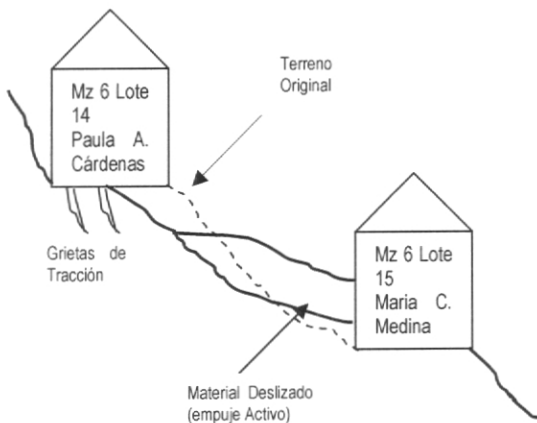
Se presentó un flujo de tierra en una ladera con pendiente moderada a fuerte sobre suelo constituido por gravas y cantos en una matriz limo-arcillosa, que involucró un volumen aproximado de 15m³, en una longitud de 5m. El suelo movilizado se localiza entre los predios correspondientes a los lotes 14 y 15 de la manzana 6 según numeración asignada en el estudio realizado por la firma Geocing Ltda. (Contrato FOPAE 283/03, véase figura 1). En la manzana 6, lote 14 donde habita la señora Paula Andrea Cárdenas y su familia, se emplaza una vivienda de un solo nivel en material de recuperación que resultó parcialmente colapsada debido al retroceso progresivo del fenómeno de remoción en masa, el cual afectó la fundación de la estructura y comprometió la habitabilidad de la vivienda. El lote 15 de la Manzana 6 ubicado en la parte baja, corresponde a una vivienda de un solo nivel en material de recuperación en la que habita la señora Maria Consuelo Medina y su familia como arrendatarios, la cual resultó afectada estructuralmente como consecuencia del empuje activo que ejerció el material movilizado sobre el muro de la parte lateral, resultando comprometida la habitabilidad de la vivienda. (véase figura 2)

Figura 2. Esquema de las viviendas de los lotes 14 y 15 de la manzana 6.

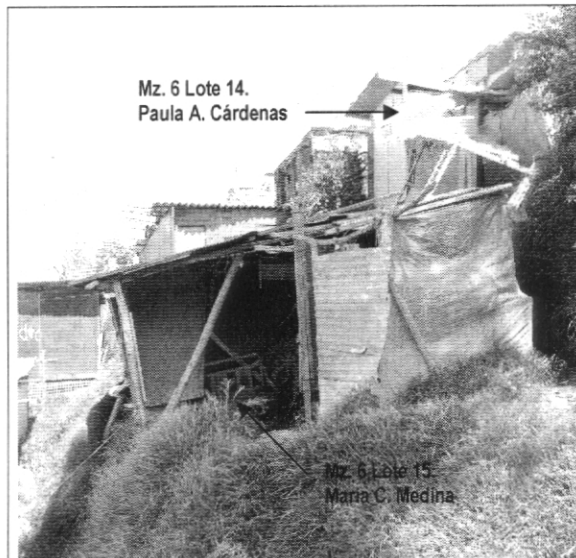
Dentro de las posibles causas que desencadenaron el flujo de tierra se encuentra los cortes y rellenos antitécnicos realizados para el emplazamiento de las viviendas, las deficiencias constructivas de ambas viviendas, el manejo inadecuado de las aguas de escorrentía y el vertimiento de las aguas servidas hacia la ladera. Como posible principal causa del deslizamiento se identificó la saturación del suelo debido a la rotura de una tubería de acueducto comunitario de 1/2" en la parte superior de la ladera la cual esta afectando la mayor parte de los predios ubicados sobre la calle 73 sur.

Foto 1. Vista lateral de las 2 viviendas afectadas en la que se presentó un flujo de tierra que comprometió 15 m³ de suelo aproximadamente.

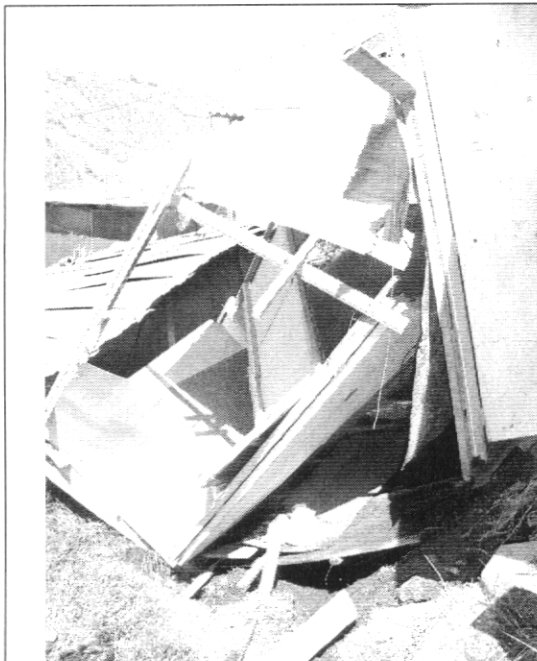
Foto 2. Colapso de la parte frontal de la vivienda de la Mz. 6 Lote 14 donde habita la familia de la señora Paula A Cárdenas, como consecuencia de un flujo de tierra con comportamiento retrogresivo.

De continuar con el avance retrogresivo del flujo de tierras y el proceso de degradación del suelo, es posible que se pierda la totalidad del piso de cimentación y se produzca el colapso total de la estructura de la vivienda localizada en la manzana 6 lote 14 donde habita la señora Paula Andrea Cárdenas y su familia. Así mismo el avance de este fenómeno de remoción en masa y el empuje activo resultante del material deslizado pueden colapsar totalmente la estructura de la vivienda localizada en la manzana 6 lote 15 donde habita la señora María Consuelo Medina y su familia.

- Evacuar e incluir con prioridad técnica uno (1) en el Programa de Reasentamiento de Familias Ubicadas en Zona de Alto Riesgo No Mitigable, al predio de la Manzana 6, Lote 14 donde habita la señora Paula Andrea Cárdenas y su familia.
- Evacuar e incluir con prioridad técnica uno (1) en el Programa de Reasentamiento de Familias Ubicadas en Zona de Alto Riesgo No Mitigable, al predio de la Manzana 6, Lote 15 donde habita la señora Maria Consuelo Medina y su familia como arrendatarios.
- A la señora Maria Consuelo Medina y su Familia, arrendatarios del predio de la Manzana 6, Lote 15, buscar en arriendo una vivienda que no se encuentre en una zona de alto riesgo por fenómenos de remoción en masa.

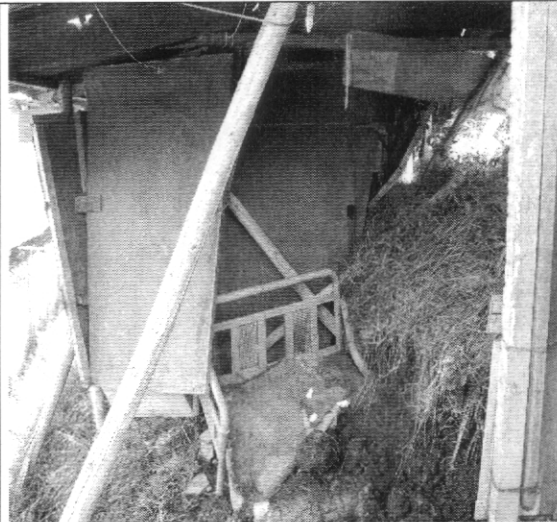
Foto 3. Empuje activo del material deslizado sobre la parte posterior de la vivienda de la Mz. 6 Lote 15 donde habita la familia de la señora Maria C. Medina
