DIRECCIÓN DE PREVENCIÓN Y ATENCIÓN DE EMERGENCIAS

DIAGNÓSTICO TÉCNICO No. DI - 3072
COORDINACIÓN DE EMERGENCIAS
(Evento No. 67984)

DIRECCIÓN:	Carrera 76 No. 138-52. Conjunto Residencial Monte Ladera	ÁREA DIRECTA:	2500 m ²				
BARRIO:	Atenas de Suba	POBLACIÓN ATENDIDA:	160				
UPZ:	23 Casa Blanca Suba	FAMILIAS	40	ADULTOS	80	NIÑOS	80
LOCALIDAD:	11 Suba	PREDIOS EVALUADOS	1

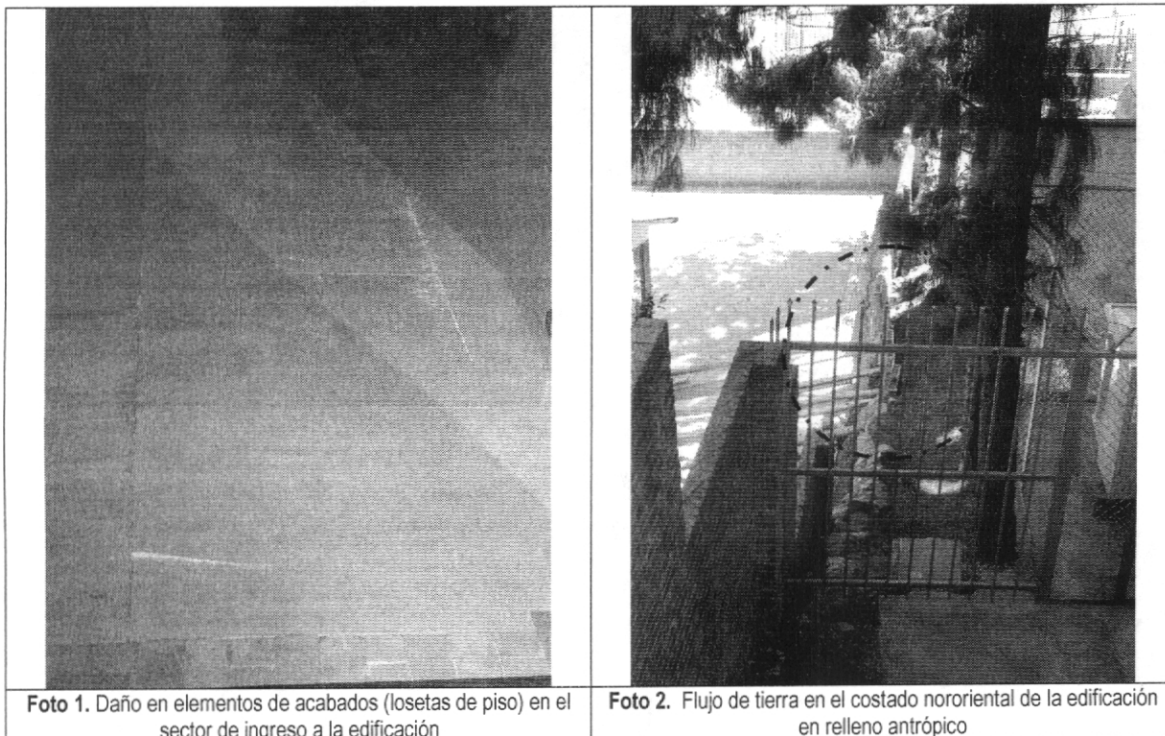
5. REGISTRO FOTOGRÁFICO

Se presentan grietas longitudinales y hundimientos en la placa de contrapiso, levantamiento y pérdida de elementos de acabados (losetas) en el sector del primer nivel y deficiencias constructivas en algunos elementos estructurales (vigas, viguetas y pantallas) de los sótanos, en una edificación de nueve (9) niveles y tres (3) sótanos con sistema estructural del tipo pórtico en concreto y pantallas estructurales, emplazada en la Carrera 76 No. 138-52. Así mismo, hacia el costado nororiental de dicha edificación se presenta un flujo de tierra en un relleno antrópico que involucra un volumen de suelo movilizado de 2 a 3m³ aproximadamente. Los agrietamientos, las deficiencias constructivas y el flujo de tierras no comprometen la habitabilidad de la edificación evaluada en el mediano plazo.

Dentro de las posibles causas los problemas estructurales observados en la visita técnica se encuentran el abombamiento de los elementos estructurales posiblemente por falta de rigidez de la formaleta en el momento del vaciado del concreto, deficiencias en la operación de vibrado del concreto y hundimientos y asentamientos diferenciales debidas al proceso de consolidación del suelo de fundación sobre el cual se apoya la edificación.

Como posible causa del fenómeno de remoción en masa del costado nororiental de la edificación puede señalarse la ausencia de confinamiento del terreno y de medidas protección y estabilización geotécnica así como la falta de sistemas y estructuras para el adecuado manejo de las aguas de escorrentía superficiales y subsuperficiales.

Con base en la inspección visual realizada, los daños observados y las deficiencias constructivas en la edificación NO comprometen su habitabilidad en el mediano plazo. Por lo anterior se recomienda establecer la capacidad y desempeño de la construcción existente, para lo cual es necesario adelantar un estudio detallado del conjunto suelo estructura que permita establecer la causa detonante de los daños, el cual debe determinar el tipo de intervención que debe implementarse a la edificación para llevarla a los niveles de seguridad requeridos de acuerdo con las Normas Colombianas de Diseño y Construcción Sismo Resistente NSR-98. Este estudio debe ser adelantado por el responsable y/o responsables con apoyo de personal idóneo y definir el tipo de reparaciones a realizar para garantizar la funcionalidad de los parqueaderos y de la estructura en general.

Se recomienda al responsable y/o responsables del predio evaluado, realizar un seguimiento permanente de las condiciones de estabilidad de la estructura y del terreno en general mediante la implementación de un sistema de monitoreo topográfico que verifique la verticalidad y movimiento de la edificación, e informar a esta entidad si se presentan cambios importantes que alteren o modifiquen la estabilidad de la edificación evaluada.

Finalmente se recomienda a la Alcaldía Local de Suba desde su competencia, adelantar las acciones administrativas tendientes a establecer el responsable y/o responsables de reconformar y estabilizar el talud de la parte norte del conjunto residencial Monte Ladera, mediante la implementación de obras de protección geotécnica, las cuales deben contar con un sistema de drenaje para la evacuación de las aguas superficiales y subsuperficiales, con el fin de garantizar la estabilidad
