DIRECCIÓN DE PREVENCIÓN Y ATENCIÓN DE EMERGENCIAS

DIAGNÓSTICO TÉCNICO No. DI - 3075
SUBDIRECCIÓN DE EMERGENCIAS
COORDINACIÓN DE ASISTENCIA TÉCNICA
EVENTO No. 66254

DIRECCIÓN:	Carrera 19 Este No. 4–16	ÁREA DIRECTA:	50 m²				
BARRIO:	La Peña Rural	POBLACIÓN ATENDIDA:	1				
UPZ:	No cubre	FAMILIAS	1	ADULTOS	1	NIÑOS	0
LOCALIDAD:	3 Santa Fe	PREDIOS EVALUADOS	1

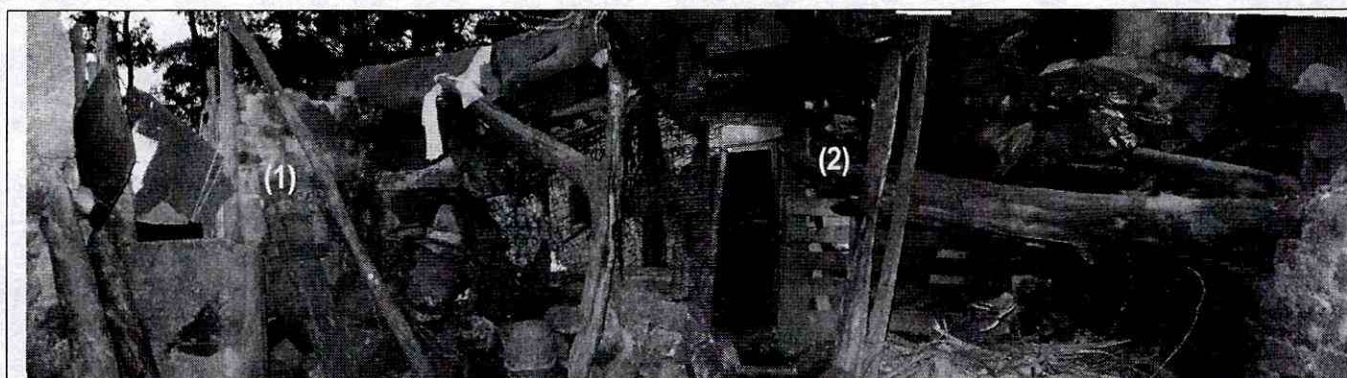
En el predio visitado se localiza una vivienda de construcción antigua en ruinas, de la cual solo se conservan los muros de fachada parcialmente destruidos, por la antigüedad que evidencia la edificación en tales muros, puede decirse que ésta no contaba con un sistema estructural sismo-resistente. En el costado derecho de esta construcción existe una vivienda en material de recuperación de tipo tugurial que exhibe deficiencias constructivas notorias las cuales la pueden llevar al colapso parcial o total en el corto plazo. Así mismo los muros de la edificación antigua que todavía se conservan en pie

parcialmente destruidos y pueden colapsar ante la acción de algún agente externo. Actualmente no se observan fenómenos de inestabilidad en la zona de la ladera en la que se localiza el predio en mención, que amenacen adicionalmente la integridad estructural de la vivienda. (Ver fotografía 1).

Foto 1. (1) Vista parcial de los muros de fachada pertenecientes a la vivienda antigua construida en el predio, estos evidencian el estado de ruina en que se encuentra la misma. (2) Vivienda en material de recuperación construida en el costado derecho de la vivienda antigua

- Colapso parcial o total en el corto plazo de la vivienda en material de recuperación a manera de tugurio la cual exhibe deficiencias constructivas y colapso de los muros de la edificación antigua que todavía se conservan en pie parcialmente destruidos.

- La vivienda en material de recuperación a manera de tugurio ubicada en el predio correspondiente a la nomenclatura Carrera 19 Este No. 4 – 16 evidencia deficiencias constructivas de tipo estructural que la pueden llevar al colapso parcial o total en el corto plazo. Además los muros de la edificación antigua que la rodean y que están parcialmente destruidos pueden colapsar en el corto plazo ante la acción de algún agente externo.

- Mantener la evacuación preventiva por parte de los responsables de la vivienda ubicada en el predio correspondiente a la nomenclatura Carrera 19 Este No. 4 – 16.
