DIRECCIÓN DE PREVENCIÓN Y ATENCIÓN DE EMERGENCIAS

DIAGNÓSTICO TÉCNICO No. DI-3076

EVENTO No. 65052

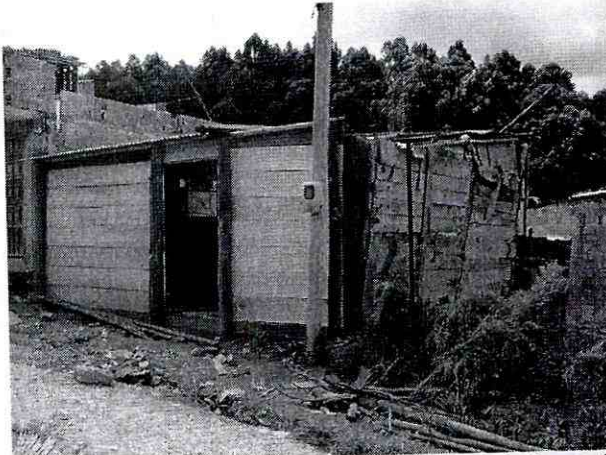
Se presentó la pérdida parcial de la cubierta en tejas de zinc y pérdida de verticalidad de algunas columnas en madera de la vivienda ubicada en la Carrera 23 Este No. 22-09 Sur donde habita la señora Limeth Emili Urdaneta y su familia; la cual está construida en material de recuperación, debido a las fuertes lluvias y vientos que se presentaron en el sector el día 31 de octubre de 2006.

Fotografía 1. Vista del frente de la vivienda ubicada en la Carrera 23 Este No. 22-09 Sur, nótese la pérdida de verticalidad de la pared en madera del costado izquierdo de la misma

- A los responsables del predio ubicado en la Carrera 23 Este No. 22-09 Sur, mantener la restricción parcial de uso de la parte delantera de la vivienda, hasta que se garanticen las condiciones de estabilidad estructural de esta zona de la vivienda que presenta pérdida de verticalidad y se garanticen las condiciones de habitabilidad y funcionalidad de la misma.

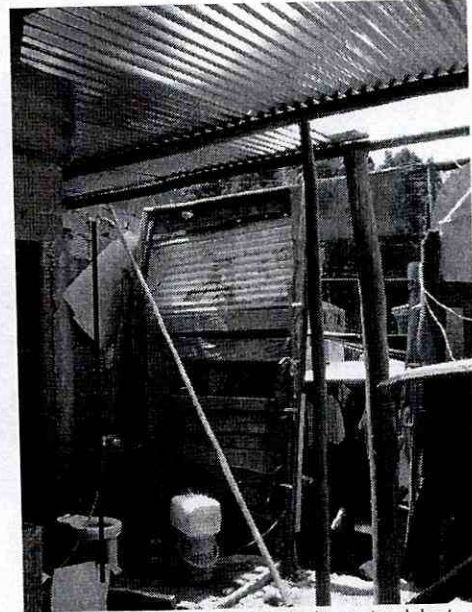
La vivienda en concreto es de un nivel con paredes en madera y tejas de zinc que conforman su cubierta, además evidencia deficiencias constructivas. Al momento de la inspección se observó comprometida la habitabilidad de la misma en el corto plazo en su parte delantera, donde se ubica la sala y una habitación, por la pérdida de verticalidad y ausencia de amarre entre algunos elementos estructurales, por esta razón se elaboró el Acta de Restricción Parcial de Uso No. 1897, con carácter preventivo y temporal para estos espacios.

Fotografía 2. Vista parcial de la parte delantera interior de la vivienda ubicada en la Carrera 23 Este No. 22-09 Sur, nótese la pérdida de verticalidad de algunos elementos estructurales y paredes y la pérdida de la cubierta

- Colapso de los elementos estructurales de la vivienda que quedaron en pie y que presentan pérdida de verticalidad, por el avance en el deterioro de sus elementos y las deficiencias constructivas que ella presenta.

- En el caso de no existir restricciones y/o condicionamientos al uso del suelo, se recomienda implementar acciones para la reconstrucción y/o mejoramiento de vivienda, con el apoyo de personal idóneo, garantizando que se cumplan los requerimientos establecidos en la Ley 400 de 1998 (Decreto 33 de 1998 - Norma Colombiana de Diseño y Construcción Sismo Resistente), de acuerdo con la normatividad vigente, para lo cual se deben tramitar los permisos y licencias respectivos.
