DIRECCIÓN DE PREVENCIÓN Y ATENCIÓN DE EMERGENCIAS

DIAGNÓSTICO TÉCNICO No. DI-3084
SUBDIRECCIÓN DE EMERGENCIAS
COORDINACIÓN DE ASISTENCIA TÉCNICA
(RADICADO FOPAE No. 1-11040)

DIRECCIÓN:	Carrera 74F No. 75H – 59 Sur	ÁREA DIRECTA:		30 m ²			
BARRIO:	Caracolí	POBLACIÓN ATENDIDA:		5			
UPZ:	69 Ismael Perdomo	FAMILIAS	1	ADULTOS	1	NIÑOS	4
LOCALIDAD:	19 Ciudad Bolívar	PREDIOS EVALUADOS		1

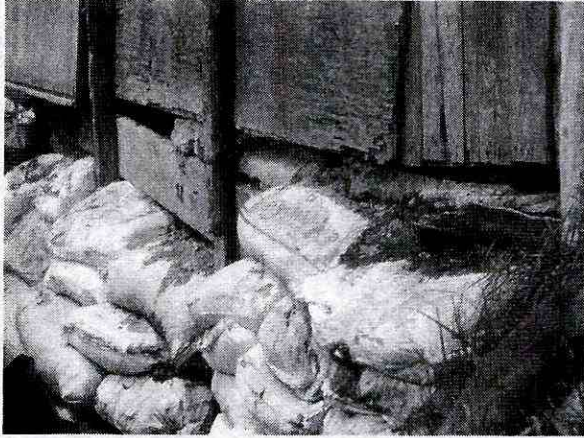
La vivienda en material de recuperación evidencia deficiencias constructivas, con paredes en láminas y tablas de madera, el piso está conformado sobre la superficie horizontal pañetada de un relleno de suelo fino de apariencia limo-arcillosa, soportado en su talud vertical expuesto por bolsas rellenas con material al parecer terreo, superpuestas verticalmente a manera de estructura de contención. (Ver fotografía 1). La cubierta está conformada por tejas metálicas.

Fotografía 1. Vista del costado derecho de la vivienda en la que se observan las deformaciones horizontales y los desprendimientos del material que conforma el relleno desde la cara del talud vertical soportado de manera deficiente por las bolsas rellenas con material al parecer terreo. Nótese que las columnas en madera han perdido su verticalidad y se presenta deficiencia en su apoyo

- Teniendo en cuenta que el Concepto Técnico No. CT-4426 incluye dentro de la zona de amenaza alta no mitigable por fenómenos de remoción en masa al predio ubicado en la Carrera 74F No. 75H – 59 Sur, identificado con el número 42 de la manzana número 23 del desarrollo Caracolí de la Localidad de Ciudad Bolívar y considerando que la vivienda emplazada en este predio presenta problemas estructurales debidos a deficiencias constructivas que afectan su habitabilidad y funcionalidad en el corto plazo, se considera que el predio presenta una condición de alto riesgo no mitigable. Por lo anterior se recomienda evacuar e incluir con prioridad técnica uno (1) en el Programa de Reasentamiento de Familias Ubicadas en Zona de Alto Riesgo No Mitigable el predio ubicado en la Carrera 74F No. 75H – 59 Sur, donde habita la señora Viviana Valbuena Tovar y su familia.

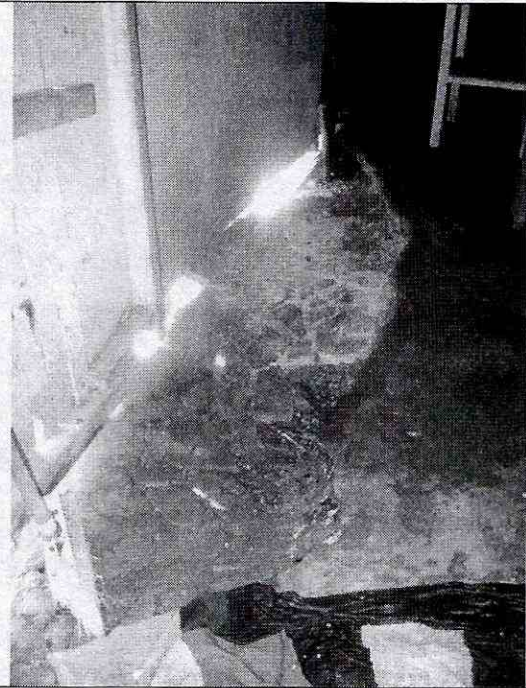
Se presenta pérdida de verticalidad en algunos de los elementos estructurales de la vivienda ubicada en la Carrera 74F No. 75H – 59 Sur, en la cual habitan la señora Viviana Valbuena Tovar y sus hijos, generada por asentamientos diferenciales producidos en la fundación de la misma, correspondiente a un relleno de suelo fino de apariencia limo-arcillosa.

Los asentamientos que se presentan en la fundación se deben a la ausencia de confinamiento adecuado del relleno sobre el cual está construida la vivienda, esto favorece que haya deformaciones horizontales en el mismo y desprendimientos del material que lo conforma desde la cara del talud vertical soportado de manera deficiente por las bolsas rellenas con material al parecer terreo, sobre las cuales se apoyan algunos de los maderos que funcionan a manera de columnas, produciéndose la consecuente deformación vertical del relleno y por tanto la pérdida de verticalidad de los elementos estructurales. (Ver fotografía 2).

Fotografía 2. Vista del hundimiento del piso de la vivienda generado por los asentamientos que se presentan en la fundación de la misma. La zona exterior de la vivienda correspondiente se observa en la fotografía 1
