DIRECCIÓN DE PREVENCIÓN Y ATENCIÓN DE EMERGENCIAS

DIAGNÓSTICO TÉCNICO No. DI-3085
SUBDIRECCIÓN DE EMERGENCIAS
COORDINACIÓN DE ASISTENCIA TÉCNICA
EVENTO No. 64093

DIRECCIÓN:	Calle 72B Sur No. 18J-45 (Nva.) Calle 70H Sur No. 18J-51 (Atg.)	ÁREA DIRECTA:	50 m ²		
BARRIO:	Nueva Colombia	POBLACIÓN ATENDIDA:	8		
UPZ:	67 Lucero	FAMILIAS	1	ADULTOS	2
LOCALIDAD:	19 Ciudad Bolívar	PREDIOS EVALUADOS	1	NIÑOS	6

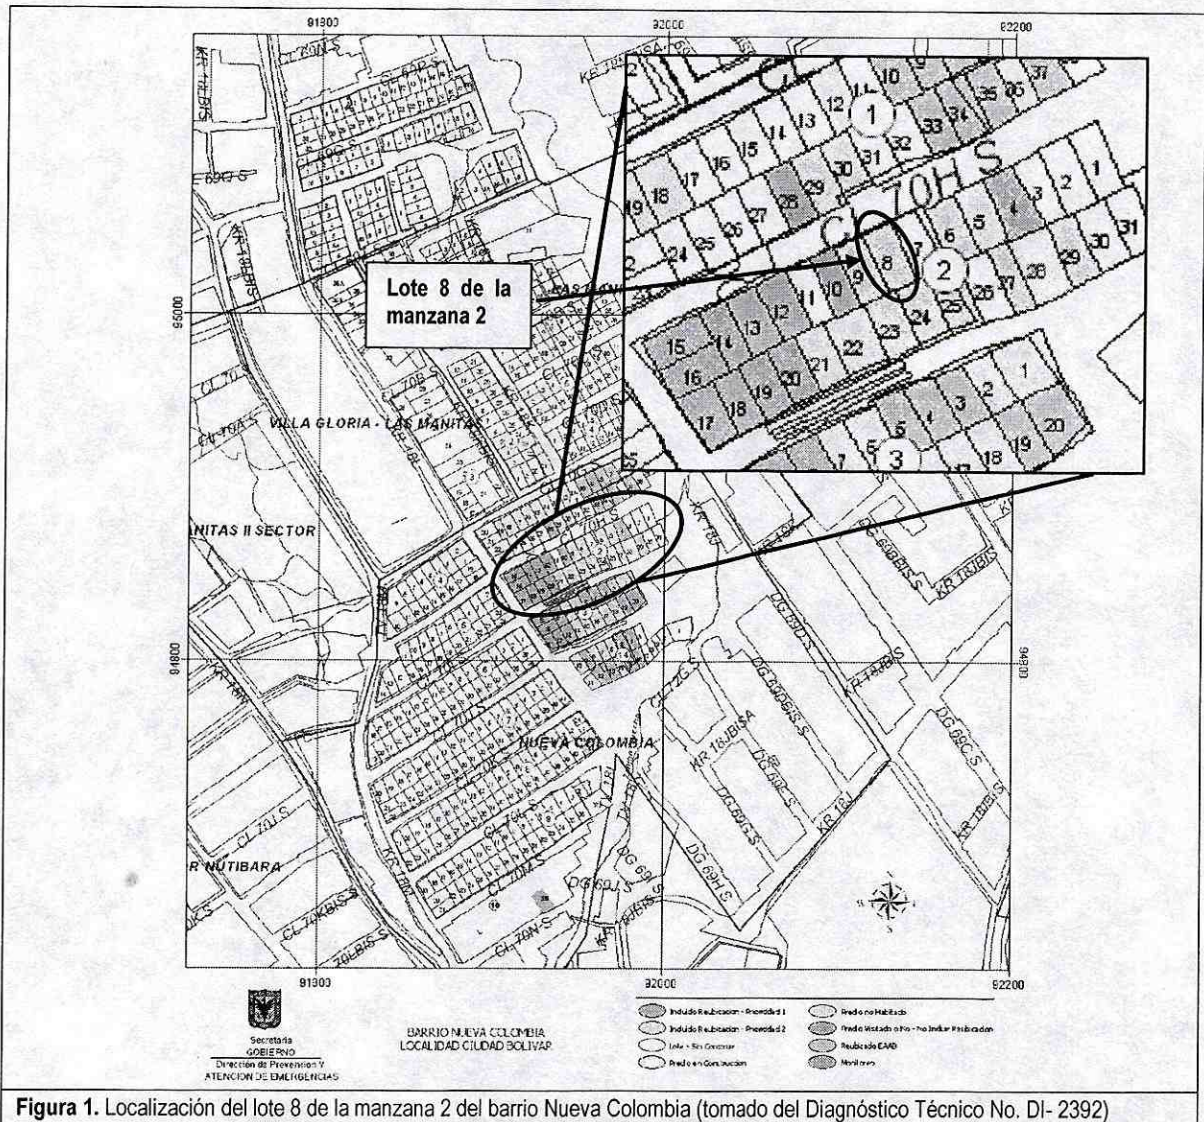
Tomando en cuenta lo anterior, el Diagnóstico Técnico No. DI- 2392 finalmente recomendó incluir en el programa de reasentamiento de familias localizadas en zonas de alto riesgo no mitigable con prioridad técnica dos (2), al predio número 8 de la manzana 2. (Ver figura 1).

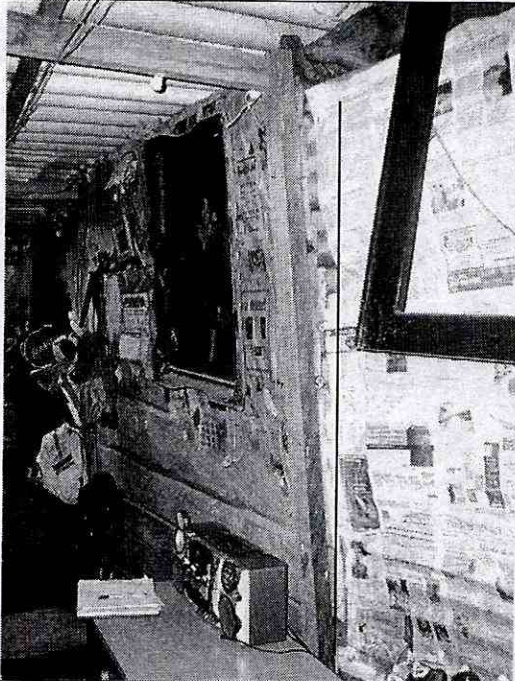
Se presenta pérdida de verticalidad apreciable en casi la totalidad de los elementos estructurales en madera de la vivienda, empotrados en la fundación de la misma. (Ver fotografía 1). La pérdida de verticalidad puede asociarse al movimiento del cuerpo del deslizamiento translacional sobre el cual se emplaza la vivienda, favoreciendo deformaciones horizontales del relleno en el que está construida, generándose asentamientos que conllevan la pérdida de verticalidad de los elementos estructurales.

Tomando en cuenta el deslizamiento translacional que afecta la ladera en la que se ubica la vivienda y las deformaciones en la cimentación (relleno) de la misma, la edificación no es apta para soportar las sollicitaciones inducidas por tales movimientos de manera solidaria o como una sola unidad y puede deformarse adicionalmente y colapsar de manera total o parcial en el corto plazo, por lo cual se considera que su habitabilidad se encuentra comprometida en la actualidad.

Fotografía 1. Vista de la pérdida de verticalidad de uno de los elementos estructurales de la vivienda desde su interior

#	NOMBRE	DIRECCIÓN	TELÉFONO	P	A	N	DAÑOS EN EDIFICACIÓN
1	Jorge Antonio Bejarano Díaz	Calle 72B Sur No. 18J-45	7659695	8	2	6	Pérdida de verticalidad apreciable en casi la totalidad de los elementos estructurales en madera

- La vivienda evaluada, ubicada en la Calle 72B Sur No. 18J-45, Barrio Nueva Colombia de la Localidad de Ciudad Bolívar, está siendo afectada por los problemas de remoción en masa tipo deslizamiento translacional que involucra la zona de la ladera en la cual se ubica dicha vivienda, por lo que se considera que en el corto plazo está afectada su habitabilidad y funcionalidad.
- Evacuar y cambiar de prioridad técnica dos (2) a prioridad técnica uno (1) en el Programa de Reasentamiento de Familias Ubicadas en Zona de Alto Riesgo No Mitigable, el predio ubicado en la Calle 72B Sur No. 18J-45, donde habita la familia del señor Jorge Antonio Bejarano Díaz.

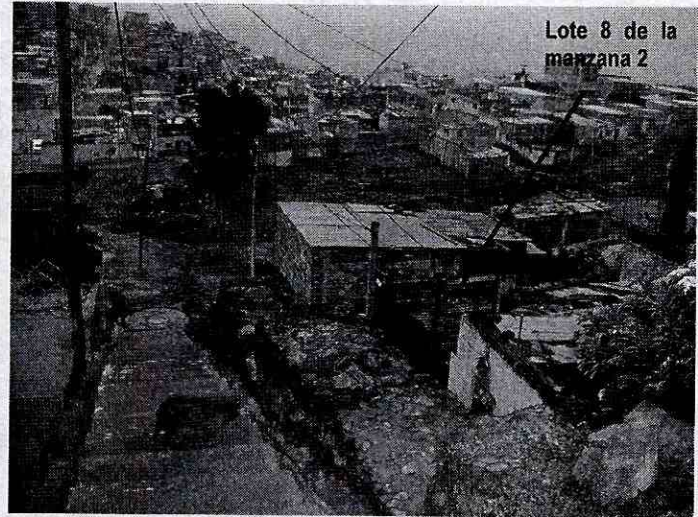
Fotografía 2. Vista de la vivienda desde la parte alta de la ladera. Al fondo, en la parte baja de la ladera se observa el cauce de la quebrada El Zanjón de Limas
