DIRECCIÓN DE PREVENCIÓN Y ATENCIÓN DE EMERGENCIAS

DIAGNÓSTICO TÉCNICO No. DI-3087
SUBDIRECCIÓN DE EMERGENCIAS
COORDINACIÓN DE ASISTENCIA TÉCNICA
EVENTO No. 65052

DIRECCIÓN:	Carrera 19 Este No. 9 – 02 Sur	ÁREA DIRECTA:	25 m ²				
BARRIO:	La Gran Colombia	POBLACIÓN ATENDIDA:	7				
UPZ:	32 San Blas	FAMILIAS	1	ADULTOS	3	NIÑOS	4
LOCALIDAD:	4 San Cristóbal	PREDIOS EVALUADOS	1

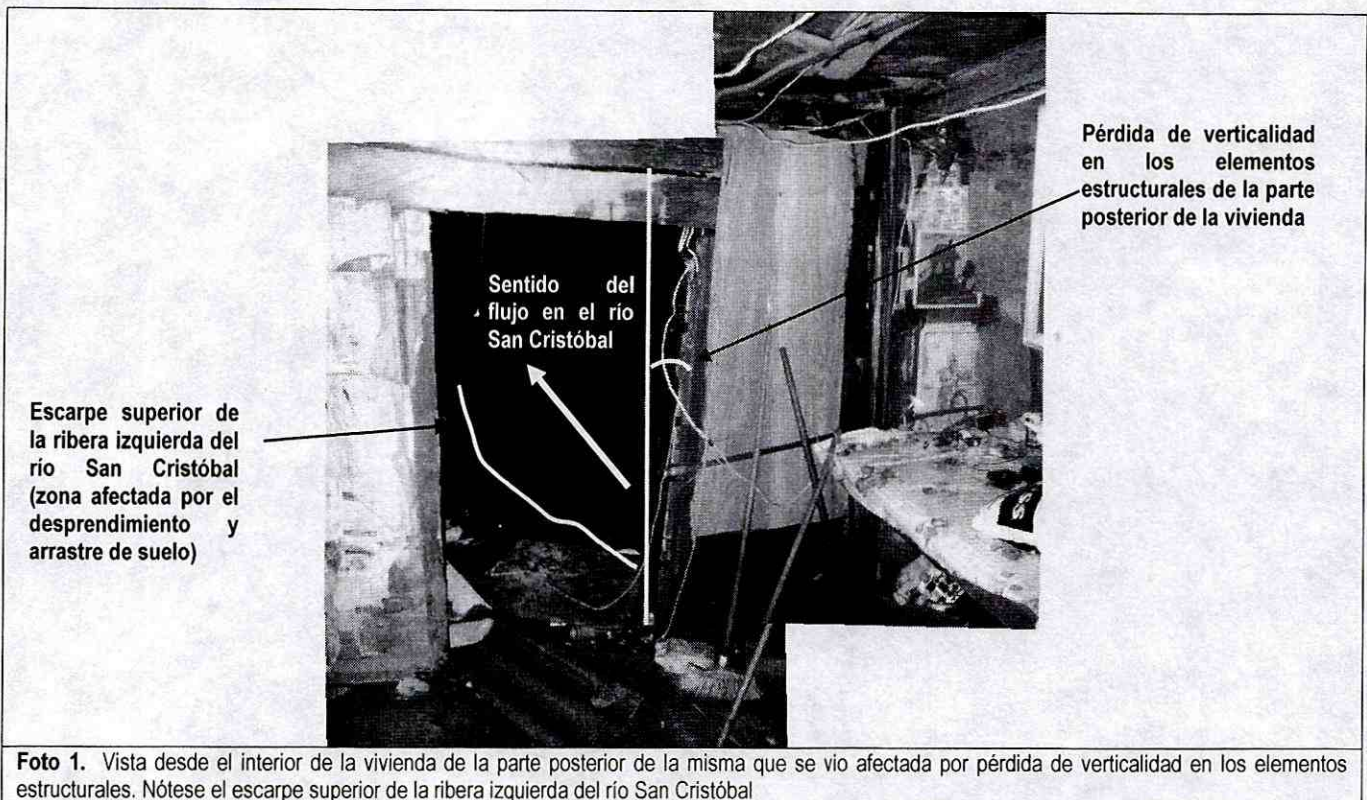
5. REGISTRO FOTOGRÁFICO

La vivienda mencionada se emplaza aledaña al escarpe superior de la margen izquierda del río San Cristóbal, desde el cual se presentó desprendimiento y arrastre del suelo sedimentario correspondiente al depósito fluvio-glaciario que aflora en el punto, la profundidad hasta la lámina de agua desde dicho escape es entre 3 y 4 m y la longitud comprometida por tales desprendimientos es de 4 m aproximadamente. El volumen involucrado del material desprendido y arrastrado por la corriente es del orden de 3 m³ y correspondía a parte de la fundación de la vivienda, razón por la cual esta presentó pérdida de verticalidad en los elementos estructurales de su parte posterior.

La margen izquierda del río San Cristóbal a la altura de la Carrera 19 Este con Calle 9 Sur del barrio La Gran Colombia evidencia afectación por desprendimientos y arrastre de material por crecidas del río y escorrentía de aguas lluvias; razón por la cual la vivienda ubicada en la Carrera 19 Este No. 9 - 02 Sur ve comprometida su habitabilidad y funcionalidad en el corto plazo, por posible pérdida adicional del material de fundación; además la condición estructural de la vivienda no es adecuada para soportar las sollicitaciones a las cuales se ve sometida por este proceso y podría colapsar en el corto plazo.

- La vivienda evaluada, ubicada en la Carrera 19 Este No. 9 – 02 Sur del barrio La Gran Colombia de la Localidad de San Cristóbal, está siendo afectada por problemas de remoción en masa y estructurales debidos a la dinámica fluvial del río San Cristóbal y a deficiencias constructivas que evidencia la misma respectivamente. Por lo cual, en el corto plazo está comprometida su habitabilidad.
- Evacuar y cambiar de prioridad técnica dos (2) a prioridad técnica uno (1) en el Programa de Reasentamiento de Familias Ubicadas en Zona de Alto Riesgo No Mitigable el predio ubicado en la Carrera 19 Este No. 9 – 02 Sur, el cual al momento de la visita estaba habitado por la familia del señor Julio R. Rodríguez Ríos y que en la base de datos del programa de reasentamiento se encuentra a nombre del señor José A. Bermúdez.
