DIRECCIÓN DE PREVENCIÓN Y ATENCIÓN DE EMERGENCIAS

DIAGNÓSTICO TÉCNICO No. DI - 3090
COORDINACIÓN DE EMERGENCIAS
(Radicado FOPAE 2006ER13690)

DIRECCIÓN:	Carrera 6 Este No. 101-23 Int. 1	ÁREA DIRECTA:	30 m ²				
BARRIO:	La Sureña	POBLACIÓN ATENDIDA:	5				
UPZ:	89 San Isidro Patios	FAMILIAS	1	ADULTOS	1	NIÑOS	4
LOCALIDAD:	2 Chapinero	PREDIOS EVALUADOS	1

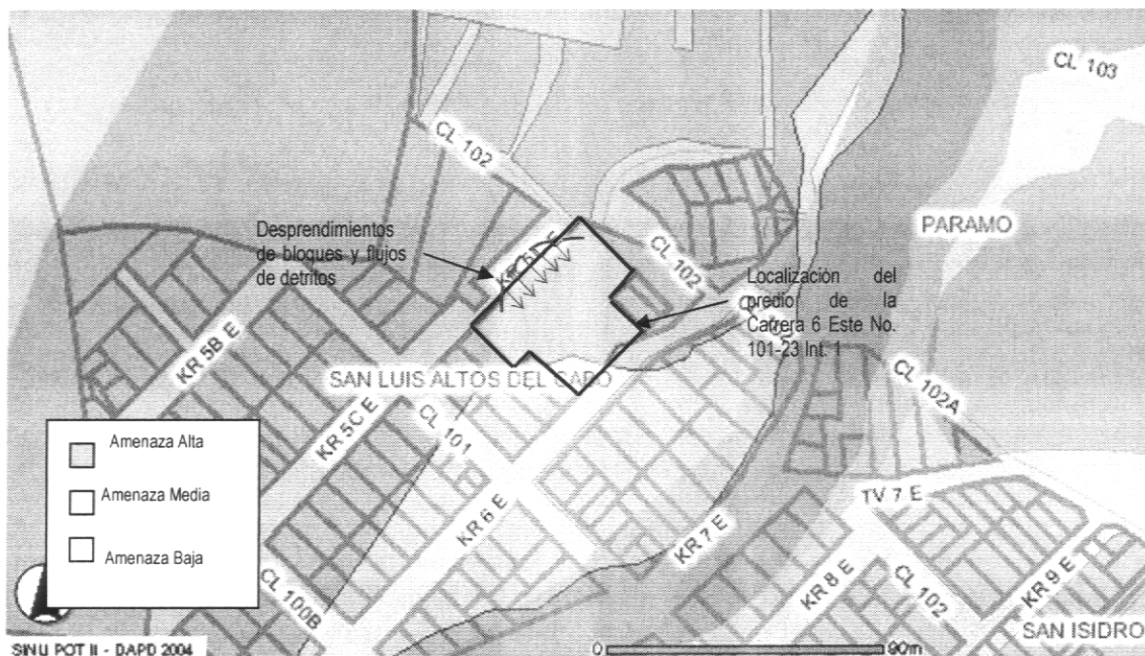
Figura 1. Localización del predio de la Carrera 6 Este No. 101-23 Int. 1 y ubicación de los fenómenos de remoción en masa

Se presentan desprendimientos de bloques y flujos de detritos que involucran volúmenes de roca y suelo de $2.0m^3$, en una ladera de roca arenisca meteorizada con una altura de 5.0m y una longitud 10m aproximadamente con pendiente moderada a fuerte. La ladera afectada se localiza en la parte posterior del predio de la Carrera 6 Este No. 101-23 Int. 1 donde habita la señora Gloria Inés Alvarado y su familia, en el cual se emplaza una vivienda de un solo nivel en material de recuperación (láminas de cinc, lonas y postes de madera). Debido a la evidencia de fracturas y planos de diaclasamiento en la ladera, a la alta meteorización de la roca, a la pérdida del soporte radicular y e inclinación de los árboles de tamaño importante localizados en la corona de la ladera, es posible que se presenten nuevos desprendimientos de bloques y flujos de detritos en el corto plazo, los cuales pueden comprometer la habitabilidad de la vivienda evaluada. (Véase plano de localización en la figura 1 y esquema de los procesos en la figura 2)

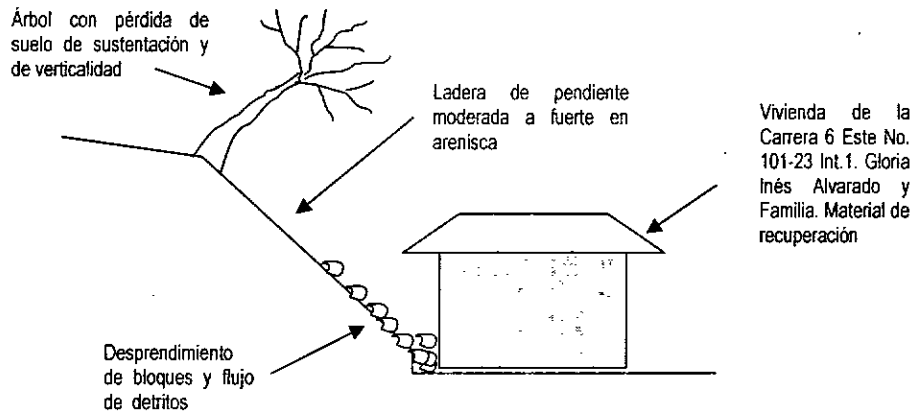
Entre las causas que generaron los desprendimientos de bloques y los flujos de detritos se encuentra la temporada invernal de los meses de octubre y noviembre de 2006, la continua degradación de las condiciones de estabilidad de la ladera por los procesos de meteorización presentes, la ausencia de estructuras de protección y estabilización de la ladera y la falta de sistemas para el control y manejo de las aguas de escorrentía superficiales y subsuperficiales.

De continuar con los procesos de inestabilidad en la ladera es posible que se presenten desprendimientos de bloques, flujos de detritos y la caída de los árboles que han perdido verticalidad en la corona de la ladera, los cuales podrían impactar la vivienda de la Carrera 6 Este No. 101-23 Int. 1 donde habita la señora Gloria Inés Alvarado y su familia, comprometiendo su habitabilidad.

- Evacuar definitivamente y continuar en prioridad técnica uno (1) en el Programa de Reasentamiento de Familias Ubicadas en Zona de Alto Riesgo No Mitigable, el predio de la Carrera 6 Este No. 101-23 donde habita la señora Gloria Inés Alvarado y su familia.
