DIRECCIÓN DE PREVENCIÓN Y ATENCIÓN DE EMERGENCIAS

DIAGNÓSTICO TÉCNICO No. DI- 3092 <sup>OK B</sup>  
COORDINACIÓN DE INVESTIGACIÓN DESARROLLO

ATENDIÓ		REPORTÓ
EQT 12	MOVIL: 24	Comunidad
FECHA: 26 Enero 2007	HORA: 3:30 p.m.	
DIRECCIÓN: Calle 66 D Sur # 18N - 05	ÁREA DIRECTA: 1.0 Ha	
Juan Pablo II Sector La Laguna		
BARRIO: laguna	POBLACIÓN ATENDIDA:	
UPZ: 67 Lucero	FAMILIAS 2 ADULTOS 4 NIÑOS 4	
LOCALIDAD: 18-Rafael Uribe Uribe	PREDIOS EVALUADOS 2

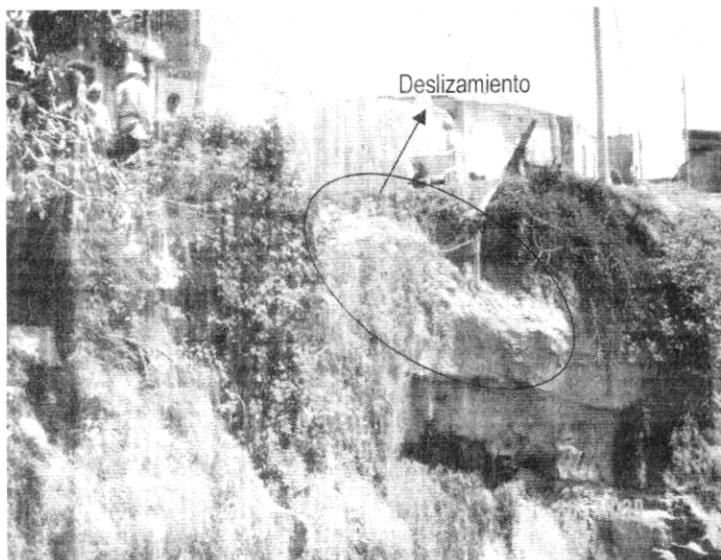
En la zona se presentó un deslizamiento rotacional superficial sobre un escarpe rocoso de más de 10 m de altura, conformado por intercalaciones de rocas sedimentarias arenosas y arcillosas. El movimiento se presentó en los estratos superiores, afectando un estrato superficial de arcillolitas y suelos residuales arcillosos (Ver Fotografía 1). El movimiento se produjo debido a las intensas lluvias de principios del año 2006 causando la saturación y debilitamiento de los materiales y afectando el sendero peatonal de la parte superior del talud. Lo anterior causó una reducción considerable del espacio entre el escarpe y los cimientos de las viviendas en la parte superior. Así mismo afectó considerablemente la movilidad del sector debido al riesgo de transitar por la zona.

**Fotografía 1** Obsérvese la el deslizamiento sobre las capas superficiales suelo residual y roca blanda y la cercanía con el paramento de las viviendas en la parte superior

Inicialmente dentro del contrato de obra C.O. 264/06 se tenía proyectado para el sector el retiro del material movilizado y la restauración del sendero peatonal mediante la construcción de un muro en concreto reforzado. Sin embargo después de realizar una limpieza de la zona, y el retiro de los materiales sueltos se pudo identificar el grado de fracturamiento en general de la masa rocosa donde se pretendía la cimentación del muro (ver Fotografías 2 y 3). Es así que el FOPAE realizó un estudio de alternativas a través del asesor en geotecnia del constructor de la obra, el cual presenta un informe el día 6 de septiembre de 2006 con radicado 1-08911 debidamente avalado por la interventoría de la obra, en el cual después de analizar técnicamente las posibles alternativas para reducir el riesgo para los transeúntes y habitantes de las viviendas en la parte alta, recomienda que se perfile el talud en su parte superior (rocas blandas y suelo residual) con taludes entre

30° y 50° y se reubiquen las viviendas ubicadas en la Calle 66 D Sur # 18n – 05 de propiedad de la señora Maria Gallego y Calle 66 D Sur # 18n – 11 de propiedad de la señora Yaneth Cañar.

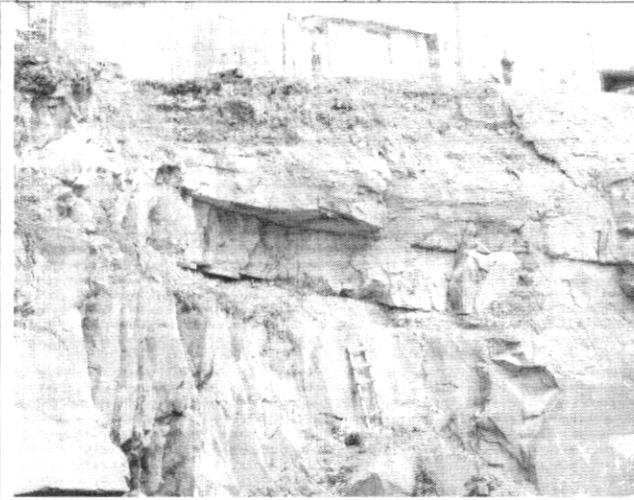
**Fotografía 2** Obsérvese el escarpe en general, los materiales blandos en las capas superiores y el buzamiento desfavorable para la ubicación de algún sistema de contención.

- Incluir en el programa de Reasentamiento de Familias en Alto Riesgo no Mitigable con prioridad 1 las viviendas relacionadas en el numeral 7.
- Adecuar la parte alta del escarpe dando continuidad a la cuneta proveniente de la zona norte, adecuando la pendiente de las rocas blandas en la parte superior con una inclinación cercana a los 30° y un recubrimiento en malla mortero para control de erosión.
- Instalar una baranda metálica en la parte alta para protección de las personas que transiten por la zona.
- Impermeabilizar el espacio de las viviendas reasentadas mediante la utilización de concreto hidráulico o un sistema de adoquines asentados sobre una capa arenosa pero aislados del terreno natural por un mortero fluido.
- Mantener un monitoreo sobre la obra en general en especial el sector sur hasta que se realicen las medidas recomendadas.

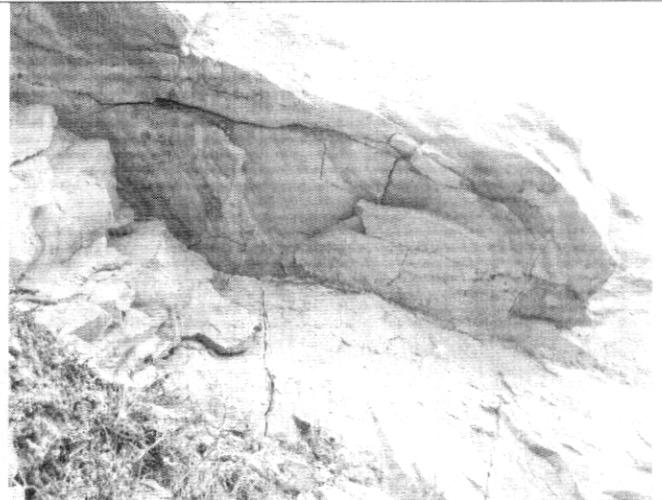
**Fotografía 3** Obsérvese el alto grado de fracturación y la roca en voladizo.
