DIRECCIÓN DE PREVENCIÓN Y ATENCIÓN DE EMERGENCIAS

**DIAGNÓSTICO TÉCNICO No. DI - 3093**  
**SUBDIRECCIÓN DE EMERGENCIAS**  
**COORDINACIÓN DE ASISTENCIA TÉCNICA**  
**(Evento No. 66372)**

<b>DIRECCIÓN:</b>	Calle 39A Sur – Carrera 8	<b>ÁREA DIRECTA:</b>	500 m <sup>2</sup>		
<b>BARRIO:</b>	Managua	<b>POBLACIÓN ATENDIDA:</b>	38		
<b>UPZ:</b>	50 La Gloria	<b>FAMILIAS</b>	6	<b>ADULTOS</b>	21
<b>LOCALIDAD:</b>	4 San Cristóbal	<b>PREDIOS EVALUADOS</b>	5	<b>NIÑOS</b>	17

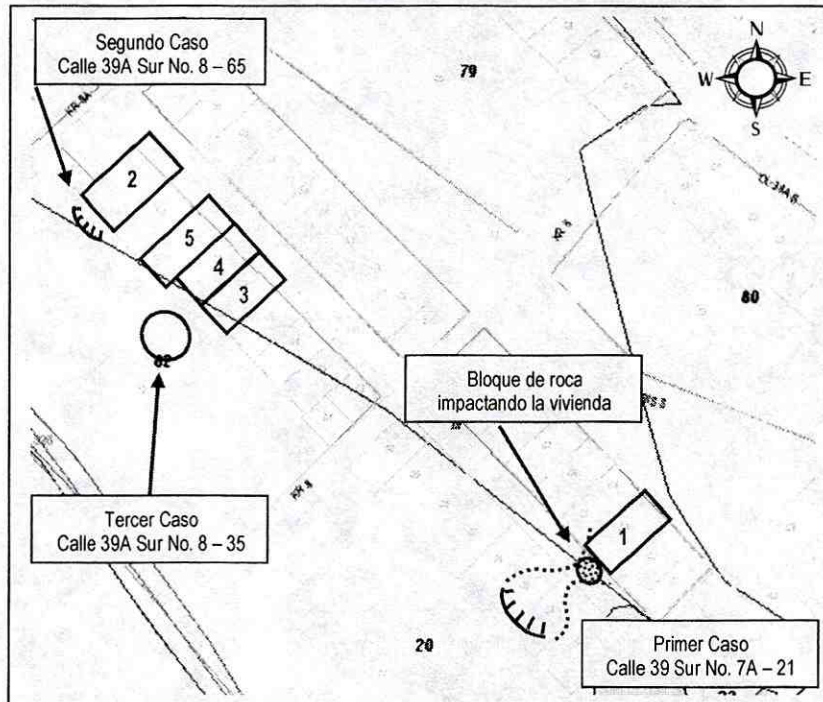
Figura 1. Zonificación de Amenaza por Remoción en Masa para el sector aledaño al predio de la referencia y ubicación de los tres procesos identificados en el evento - según el mapa 3, consignado en el Decreto 469 de 2003 (modifica Decreto 619 / 2000, Plan de Ordenamiento Territorial).

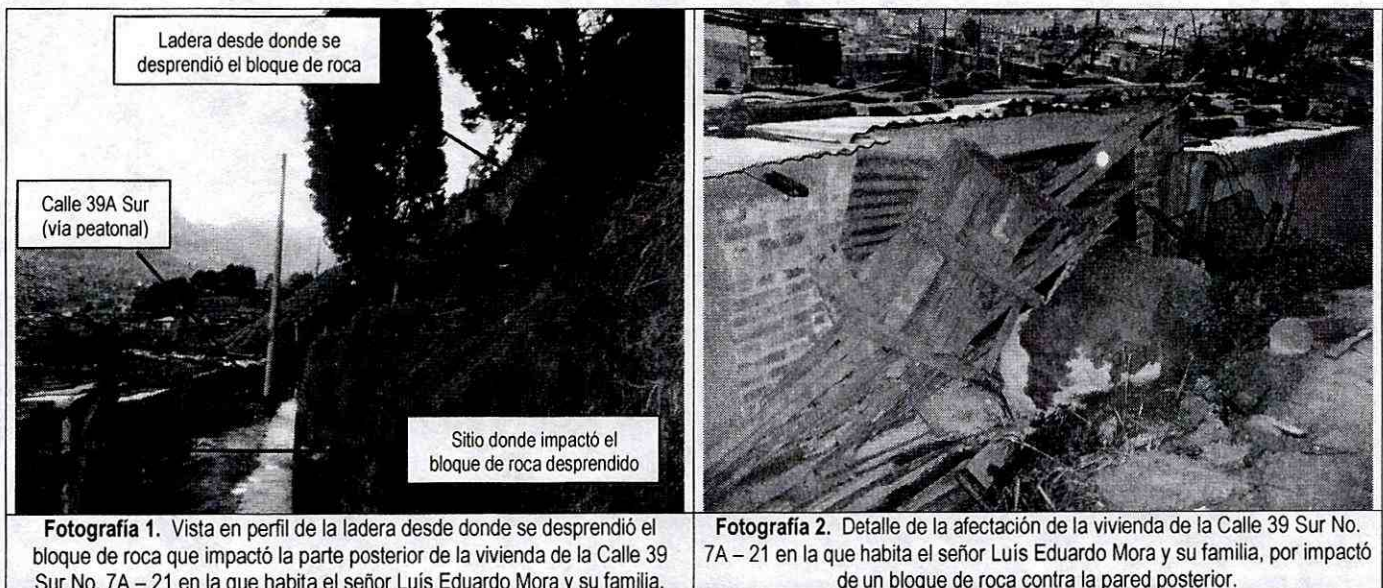
**Primer Caso:** Se generó un proceso de remoción en masa de tipo flujo de suelo y desprendimiento de bloques inestables con tamaño máximo de un metro en su dimensión mayor, en un talud natural de altura aproximada de diez metros que a la vez constituye el talud vial de la Calle 39A Sur entre Carreras 7A y 8; de acuerdo con la inspección visual, en el sector no hay evidencias de inestabilidad que permitan inferir movimientos generalizados del terreno, a la vez que lo único que se evidencia son problemas de inestabilidad de carácter local.

La ladera en la que se presentó este proceso, a nivel geológico corresponde a un estrato del conjunto inferior de la Formación Regadera. El proceso de remoción en masa involucró un volumen aproximado de 10 metros cúbicos y afectó la transitabilidad de la vía peatonal Calle 39A Sur entre Carrera 7A y Carrera 8, adicionalmente el bloque de roca de mayor tamaño se desprendió e impactó el muro de la parte posterior de la vivienda ubicada en la Calle 39 Sur # 7A – 21, en la que habita la señora Margarita Lavado y el señor Luis Eduardo Mora y su familia.

Las causas de este proceso de remoción en masa se asocian directamente a la alta pendiente de la ladera ( $\beta = 45^\circ$ ), a la alta susceptibilidad de los materiales de la zona, asociada al alto nivel de diaclasamiento y avanzado nivel de meteorización del macizo rocoso que permitió la formación de bloques inestables y a la baja resistencia del suelo residual, a la saturación de la ladera ocasionada por las fuertes lluvias que se presentaron en el sector y a la falta de una estructura de contención adecuada para garantizar la estabilidad del talud vial de la Calle 39A Sur.

- A la Alcaldía Local de San Cristóbal, llevar a cabo las labores administrativas tendientes a colaborar con la demolición y el retiro del bloque de roca desprendido que impactó el muro de la parte posterior de la vivienda ubicada en la Calle 39 Sur # 7A – 21, en la que habita la señora Margarita Lavado y el señor Luis Eduardo Mora y su familia.

- A los responsables del predio afectado, coordinar con personal de la comunidad la posibilidad de retirar manualmente el bloque de roca, dado que no es posible el ingreso de la maquinaria a la parte posterior del predio ubicado en la Calle 39 Sur # 7A – 21.

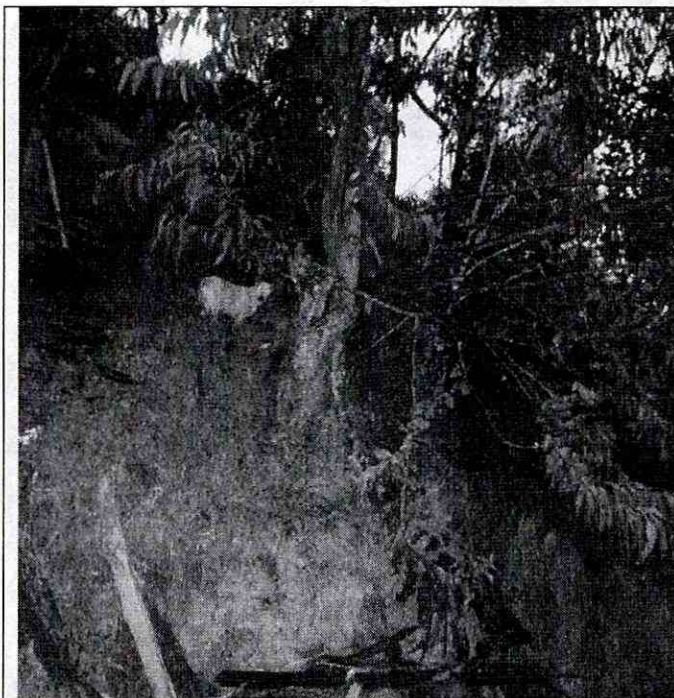
**Tercer Caso:** Se presentó la pérdida de verticalidad de un árbol de la especie eucalipto de aproximadamente 10 metros de altura y diámetro en la base cercano a los setenta (70) centímetros; la principal causa de la pérdida de verticalidad del árbol está asociada a la pérdida de soporte lateral para las raíces por desconfinamiento del suelo circundante debido al corte de la ladera para construir un talud de corte para emplazamiento de una nueva vivienda en la parte posterior del predio ubicado en la Calle 39A Sur No. 8 – 35 en la que habita el señor José Antonio Cruz y su familia.

**Fotografía 3.** Pérdida de soporte lateral para las raíces del árbol de eucalipto ubicado en la parte posterior del predio de la Calle 39A Sur No. 8 – 35 en la que habita el señor José Antonio Cruz y su familia.

- Evaluación cualitativa del sector correspondiente a la Calle 39A Sur entre Carreras 7A y 8A, del barrio Managua, en la localidad de San Cristóbal.
- Solicitud al Jardín Botánico José Celestino Mutis, por medio de la red Distrital de Emergencias, para evaluar la posibilidad de tala del árbol de la especie eucalipto de aproximadamente 10 metros de altura y diámetro en la base cercano a los setenta (70) centímetros, ubicado en la parte posterior del predio ubicado en la Calle 39A Sur No. 8 – 35 en la que habita el señor José Antonio Cruz y su familia

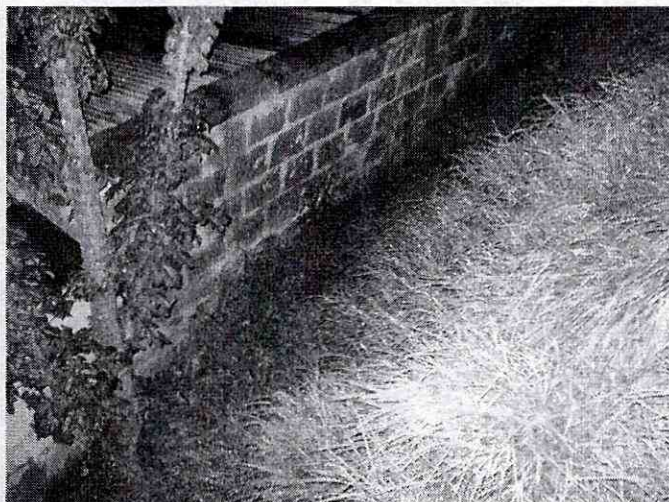
**Segundo Caso:** Se presentó el avance de un proceso de remoción en masa del tipo desprendimiento de suelo en un talud de corte de cerca de dos metros de altura y cinco metros de longitud, hecho muy posiblemente para el emplazamiento de la vivienda ubicada en la Calle 39A Sur # 8 – 65, en la que habita el señor Leonidas Monroy y su familia. El volumen de material inestable es cercano a los dos metros cúbicos, los cuales generan un empuje activo contra el muro posterior de la vivienda en mención, la cual es de dos niveles y está construida en mampostería confinada, con cubierta en placa de concreto reforzado.

Las causas de este proceso están asociadas a la alta pendiente del talud de corte ( $\beta \approx 90^\circ$ ), a la saturación de la ladera por las fuertes lluvias que se presentaron en el sector, al inadecuado manejo de la escorrentía superficial y subsuperficial en el talud de corte y a la falta de una estructura de contención adecuada para garantizar la estabilidad del mismo.

**Fotografía 4.** Talud de corte hecho para el emplazamiento de una vivienda frente al predio con nomenclatura Calle 39A Sur No. 8 – 65.

- A los responsables de los predios relacionados en la siguiente tabla, implementar las medidas de contención adecuadas para garantizar la estabilidad de los taludes de corte realizados muy posiblemente para el emplazamiento de las viviendas, implementando adicionalmente un adecuado sistema para el manejo de las aguas de escorrentía superficial y subsuperficial, con el apoyo de personal idóneo, garantizando que se cumplan los requerimientos establecidos en la Ley 400 de 1998 (Decreto 33 de 1998 – Norma Colombiana de Diseño y Construcción Sismo Resistente), de acuerdo con la normatividad vigente para el barrio, para lo cual se deben tramitar los permisos y licencias respectivos.
